RGE n° 215/2021

# TRIBUNALE DI PAVIA

## UFFICIO ESECUZIONI IMMOBILIARI

## Rapporto di stima del compendio immobiliare

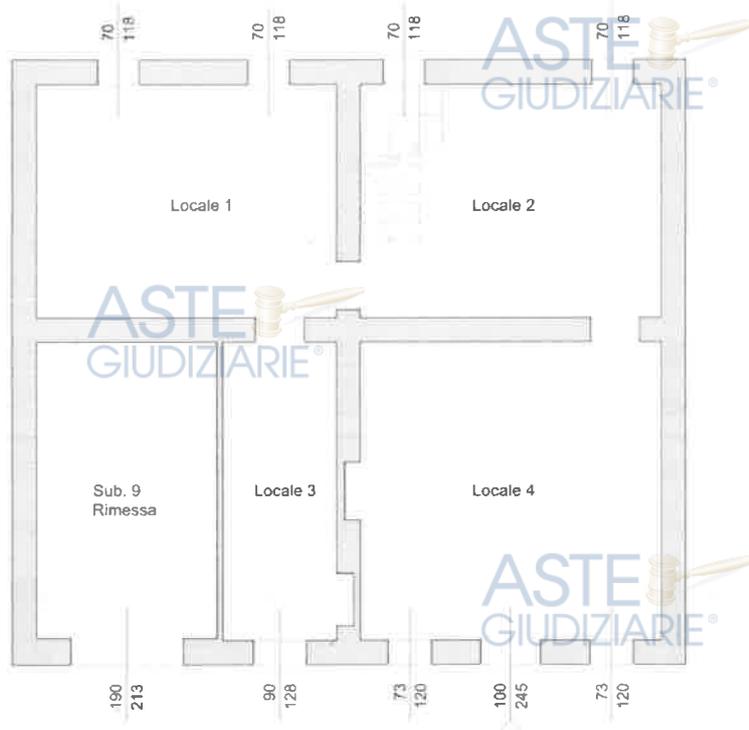
Fot. 1 - Pianta piano terra

Inseriamo ora di seguito la restituzione grafica, non in scala definita, del rilievo effettuato in loco.

Si evidenzia che il fabbricato si presenta in uno stato di cantiere al rustico non finito, in cui sono state realizzate in parte alcune opere esterne di facciata. I locali interni presentano pareti non intonacate, assenza di vespaio e sottofondo e di solaio verso sottotetto. Si evidenzia che la copertura del fabbricato appare di recente realizzazione.

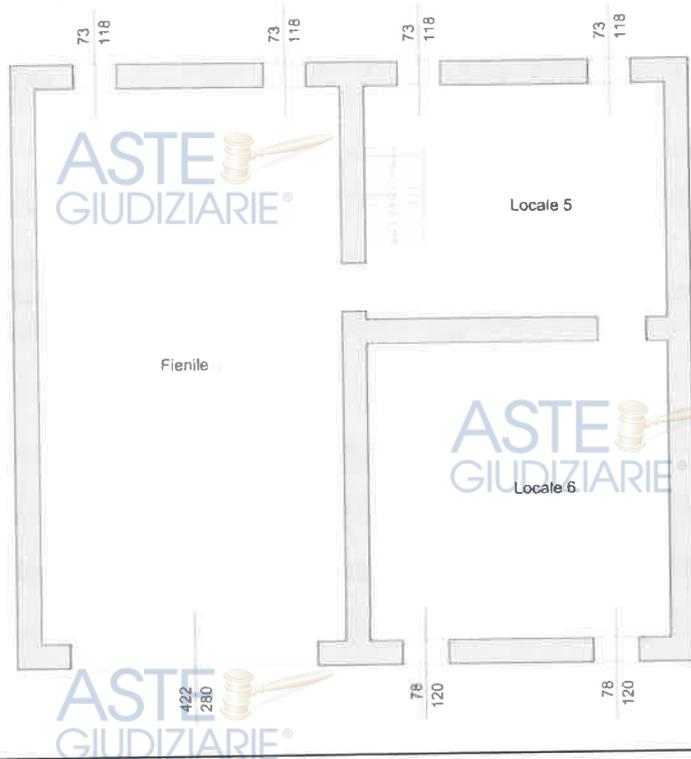
Fot. 2 – Pianta piano primo

Appare possibile, tuttavia, evidenziare che la pratica DIA Prot. n. 2937 del 18/12/2007 mostra uno stato di fatto che differisce dallo stato di progetto della pratica 26/81 al piano primo, in quanto il fienile è raffigurato come un locale chiuso, con la presenza di una parete di chiusura verso sud, munita di finestre, non presente in loco, dove è stato visionato il fienile aperto, conformemente alla pratica 26/81. In loco sono state visionate due finestre sulla parete nord del fienile che non risultano presenti nella pratica 26/81, né nella pratica 7/82, mentre sono indicati presenti ma murate nello stato di fatto della DIA del 2007 e presenti come finestre nello stato di progetto.
