**TRIBUNALE DI PAVIA**

**PROCEDIMENTO ESPROPRIATIVO IMMOBILIARE**

**N°106/2022 del Registro delle Esecuzioni Immobiliari**

**DESCRIZIONE ANALITICA DELL'IMMOBILE  
ABITATIVO FOGLIO 13 MAPPALE 1543**

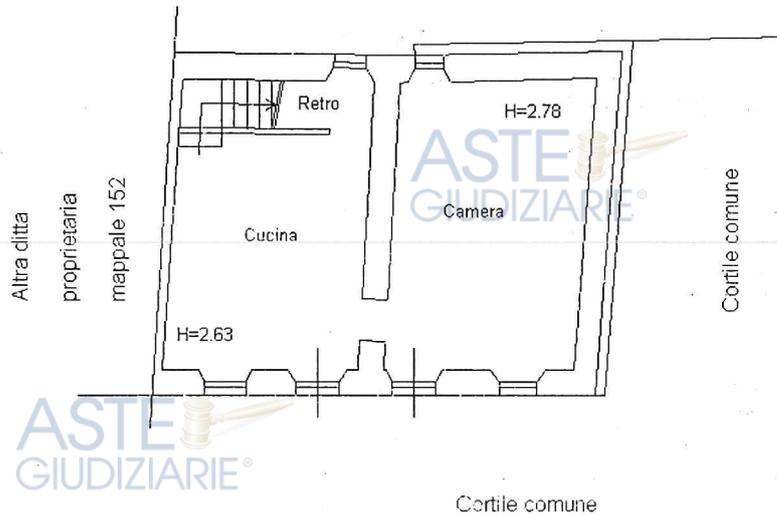
**PIANO TERRENO**

Composizione interna: Tipologia del bene: Fabbricato di civile

LOCALI	SLP NETTA MQ	SLP COMMERCIALE	ESPOSIZIONE	MANUTENZIONE
CUCINA	17,50		NORD	CATTIVA
SOGGIORNO	20,80		SUD	CATTIVA

Altezza interna utile: Piano Terra: 2.78 mt,  
PIANO TERRA: Locale Cucina e Soggiorno,  
PIANO TERRA: Locale Ripostiglio h. 2.50 mt.

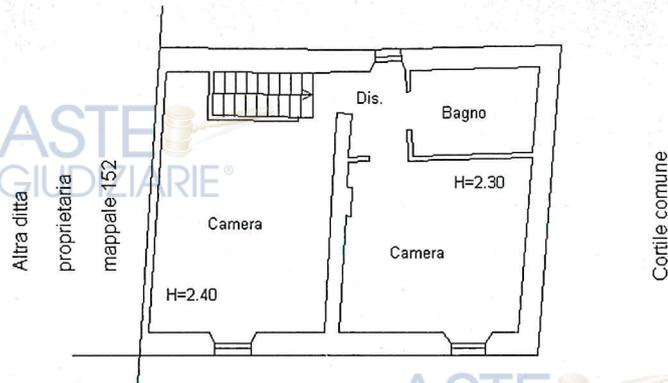
ASTE GIUDIZIARIE® PIANO PRIMO

LOCALI	SLP NETTA MQ	SLP COMMERCIALE	ESPOSIZIONE	MANUTENZIONE
CAMERA	<b>22,00</b>		NORD	SUFFICIENTE
BAGNO	<b>4.60</b>		SUD - EST	SUFFICIENTE
CAMERA	<b>17,20</b>		SUD	SUFFICIENTE

Tipologia del bene: Fabbricato di civile abitazione.

Altezza interna utile media: Piano Terra: 2.30 mt,

PIANO PRIMO: Locale Camera letto, Bagno , Camera letto

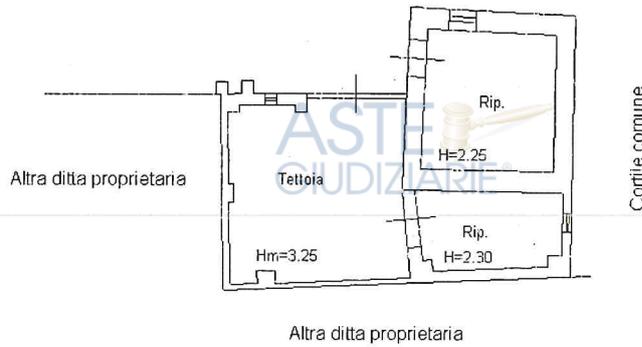
**PIANO TERRENO**

**DESCRIZIONE ANALITICA DELL'IMMOBILE  
DEPOSITO FOGLIO 13 MAPPALE 1541**
