# TRIBUNALE DI PAVIA

**Procedura Esecutiva N° 180/2022**

## **1. - CONCLUSIONI DEFINITIVE - LOTTO UNICO -**

### **1. A- IDENTIFICAZIONE DEI BENI ed UBICAZIONE -**

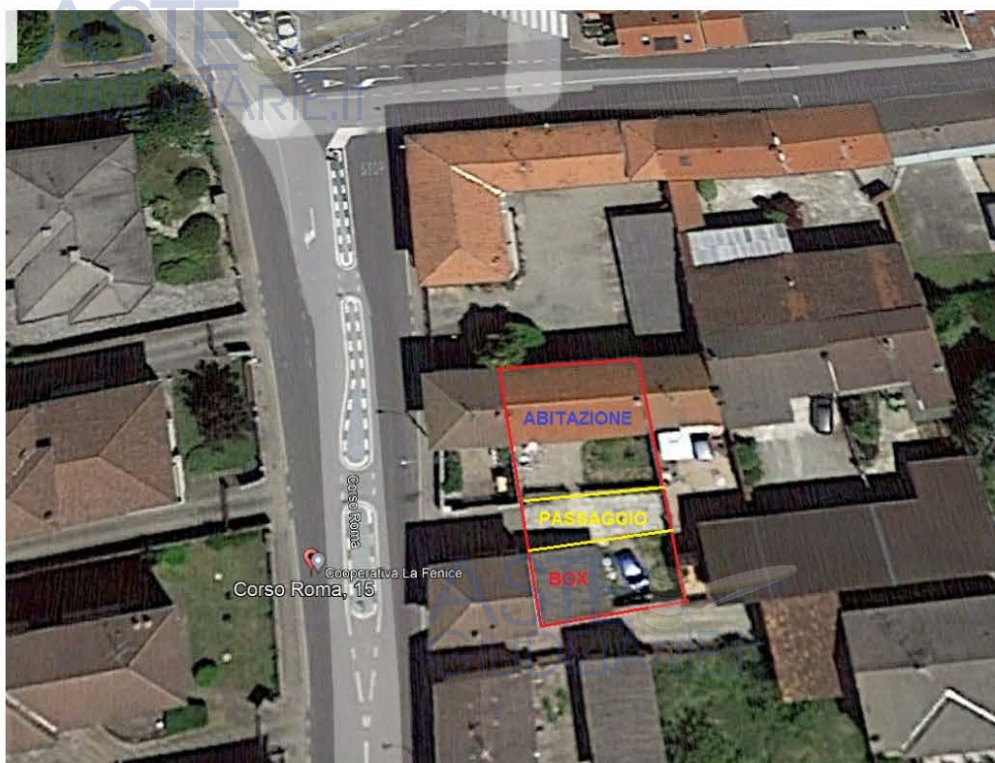
In Cilavegna, Corso Roma 15, piena proprietà di vecchio fabbricato " in linea " costruito su due piani fuori terra con antistante piccolo giardino esclusivo, passaggio comune e box.

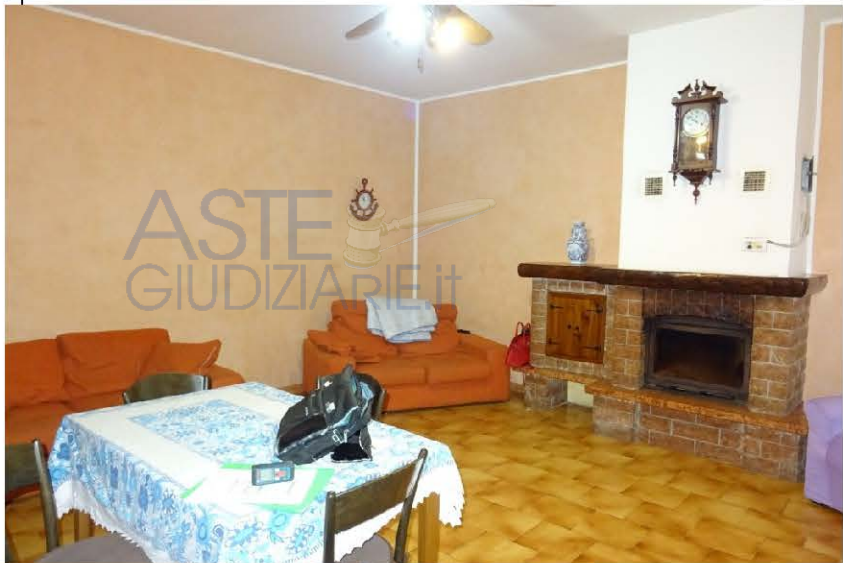
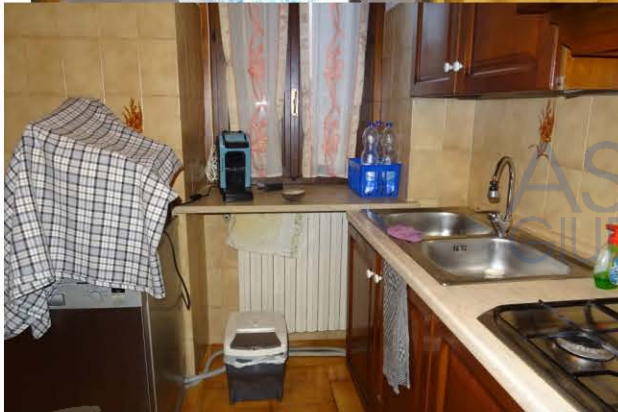
| | Rivestimento del bagno e pareti cucina in ceramica. | | | |

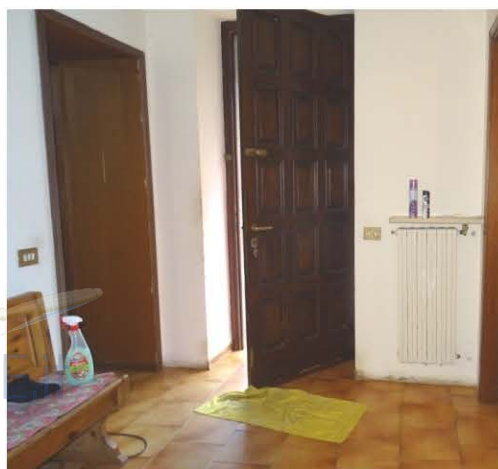
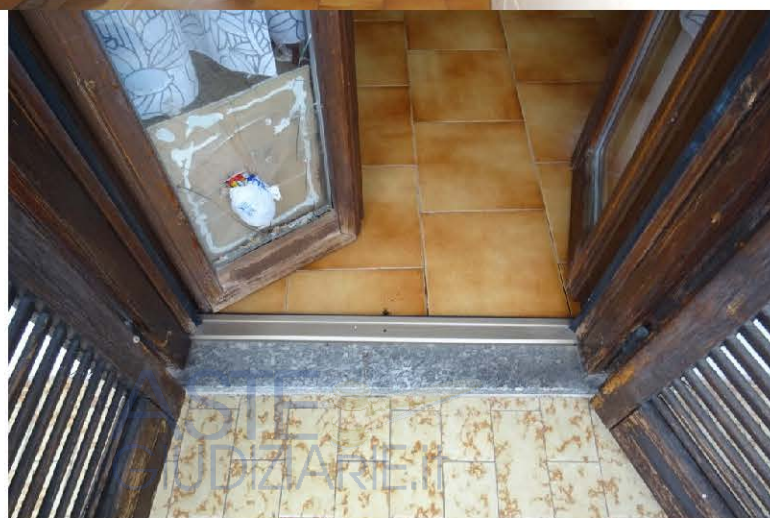
Serramenti esterni  
e interni

Porta d'ingresso di legno, porte interne di legno tamburato di serie economica. Finestre in legno con doppio vetro, persiane in legno carenti di manutenzione

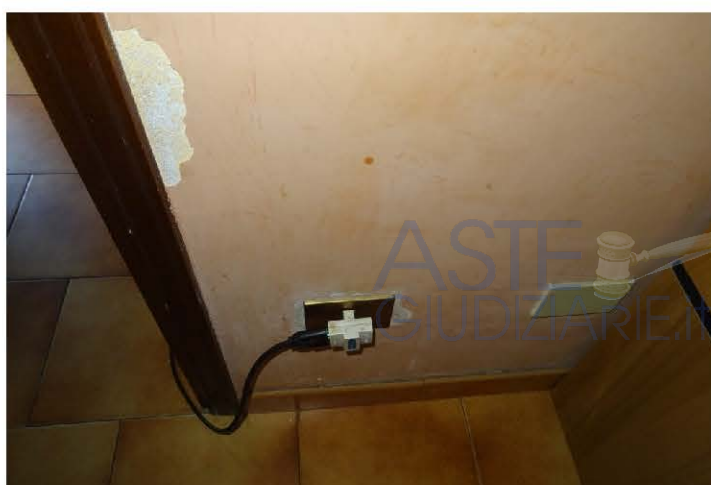
Impianti

Elettrico: sottotraccia, datato, frutti e placche di serie economica. Non è stata reperita la dichiarazione di conformità.

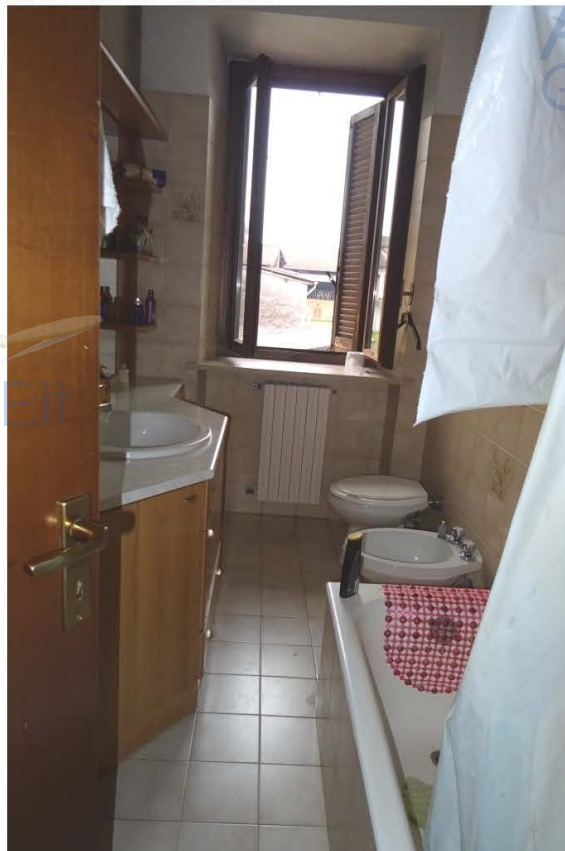
Idrico sanitario: Bagno con sanitari in ceramica di qualità economica/commerciale

. Non è stata reperita la dichiarazione di conformità.

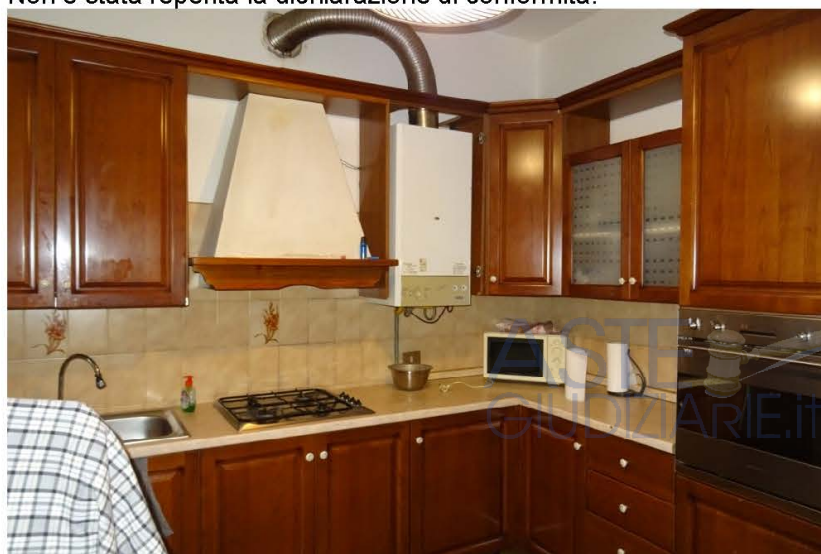
Riscaldamento:

Autonomo con caldaia a gas a camera aperta installata in cucina.  
termosifoni in ghisa,  
Non è stata reperita la dichiarazione di conformità.

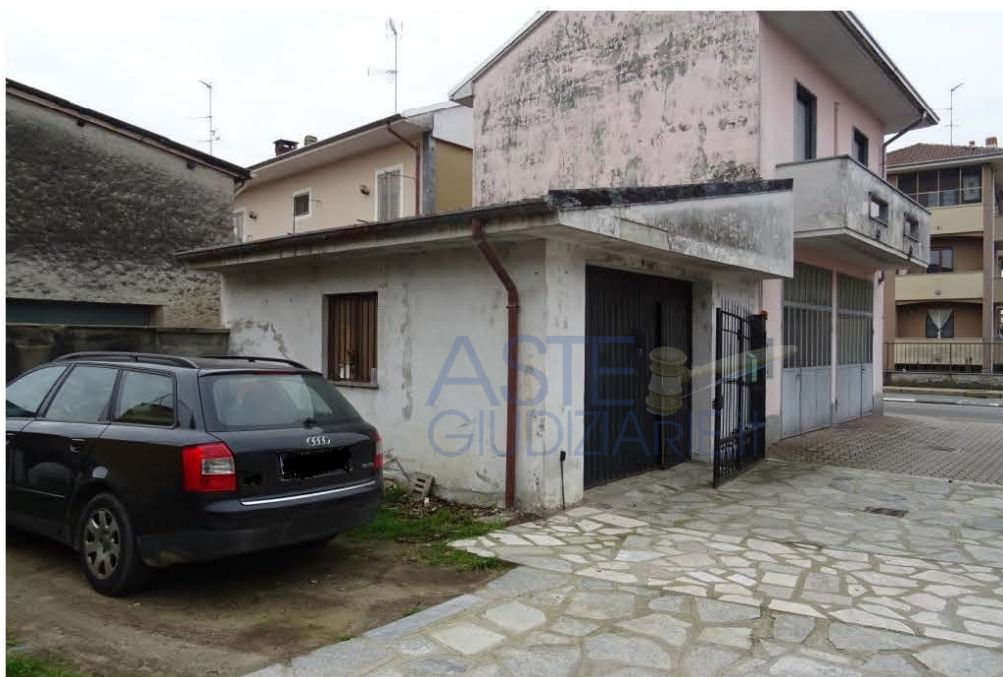
### **3.4 Box:**

Di fronte l'abitazione si trova il box con una piccola area scoperta usufruibile come posto auto. Il manufatto ha pavimento di cemento, porta basculante di lamiera manto di copertura formato da lastre di fibrocemento che alla vista sembrano essere di amianto, la lattoneria di lamiera è da sostituire.

La muratura intonacata presenta segni di umidità di risalita.

La superficie utile del box è di mq 24,50, l'altezza è di m.2,40.

Si rilevano rispetto al progetto piccole difformità nella disposizione dei divisori interni, e per una diversa posizione della finestra del box. Tali difformità sono sanabili mediante la presentazione di una SCIA in sanatoria il cui costo compreso le sanzioni è stimabile in € 2.200,00.
