R.G.E. n. 180/2024

# RAPPORTO DI STIMA DEL COMPENDIO IMMOBILIARE

Villa a due piani fuori terra su totale seminterrato ad uso accessorio in cui è ubicata anche l'autorimessa, con annesso piccolo rustico in corpo staccato e ampio giardino, in comune di Castana (Pv) Via Costa n. 19.

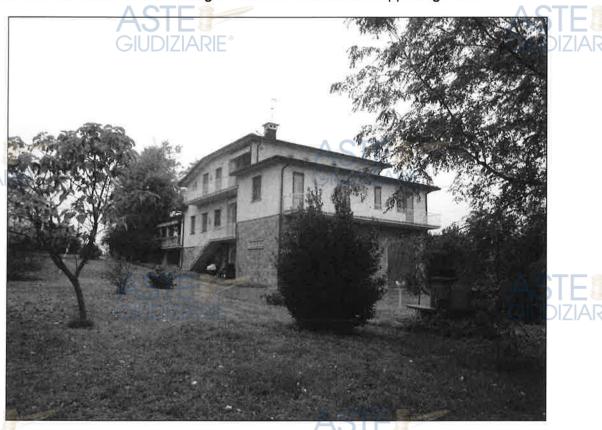
I beni oggetto di stima sono costituiti da una grande villa, edificata alla fine degli anni '60 e ristrutturata nei primi anni 2000, articolata su due piani fuori terra e totale piano seminterrato ove è ubicata una grande autorimessa con doppio ingresso.

ARIE°
Di pertinenza della villa si trova un ampio e ben curato giardino che include un piccolo fabbricato accessorio in corpo staccato.
