Esecuzione Forzata

N. Gen. Rep. **180/2025**

Beni siti in Comune di Rea (PV)

PREMESSA

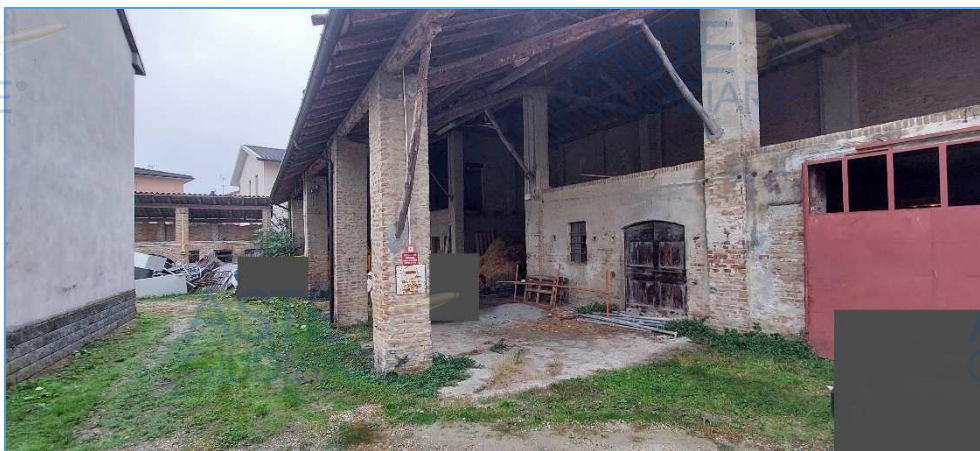
L'immobile di cui tratta la presente perizia è costituito da un corpo di fabbrica formato da depositi e porticati, sviluppato al piano terra, oltre parziali solai al piano primo, con annessa area pertinenziale esclusiva, inserito nel contesto urbano centrale del Comune di Rea.

All'esterno, in corpo distaccato vi è un ulteriore deposito con sovrastante solaio.

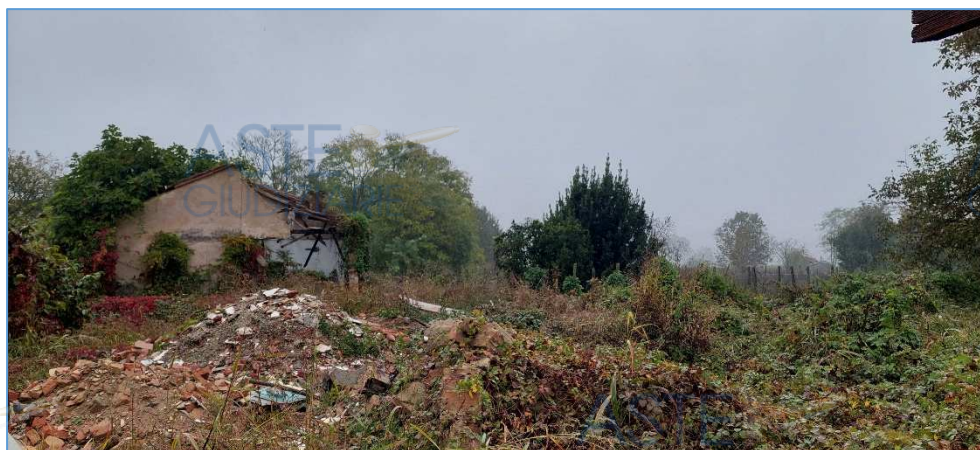
Lo scrivente CTU non ha potuto oggettivamente rilevare e verificare tutto il lotto, specie la parte esterna, in quanto avvolti da folta vegetazione che ne ha impedito sia l'accesso che la pura visione. Sicuramente vi erano altri due fabbricati presenti nell'area di proprietà ma gli stessi risultano ormai crollati e non più recuperabili.

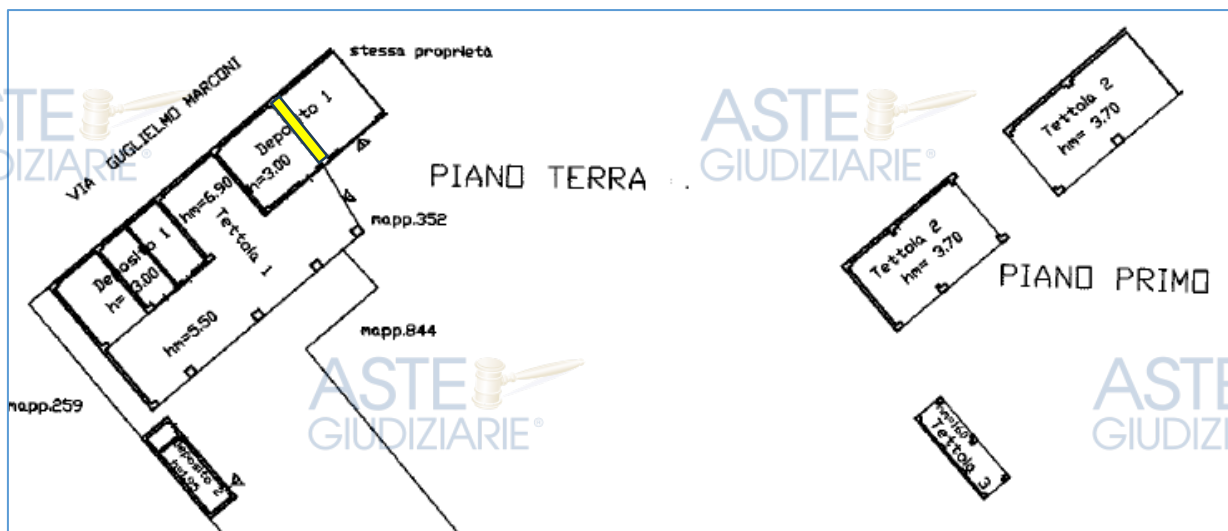
L'area esterna non è stato possibile verificarla in quanto la vegetazione presente ne impedisce fisicamente l'accesso. Sullo stesso sedime sono presenti due fabbricati, ormai crollati, macerie varie, materiale di risulta ed altro materiale vario in metallo/lamiera che dovrà correttamente essere smaltito in quanto considerati rifiuti speciali secondo le normative ambientali.

Lo scrivente perito terrà conto, in fase di valutazione economica, dell'incidenza forfettaria di tale onere.

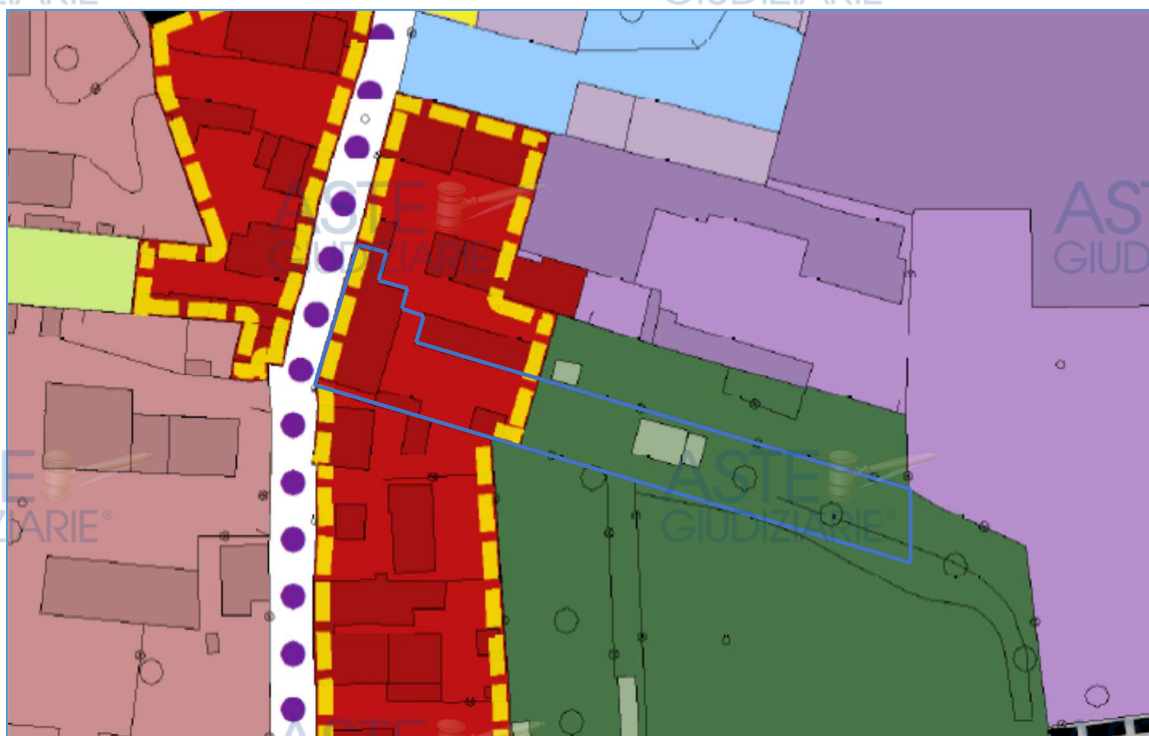
Per quanto concerne l'inquadramento urbanistico il fabbricato, sia nel PGT vigente sia nel PGT adottato, risulta inserito in "Ambito residenziale del tessuto storico" all'interno del tessuto storico, mentre la maggior parte dell'area esclusiva, compresa la porzione ove vi sono oggi i ruderi di uno dei fabbricati crollati, risulta inserita in "Ambito di verde privato ed orti".

**Ambiti di tessuto storico**

Ambiti residenziali del tessuto storico

Perimetro del tessuto storico

Ambiti di pertinenza domestica

Verde privato e orti

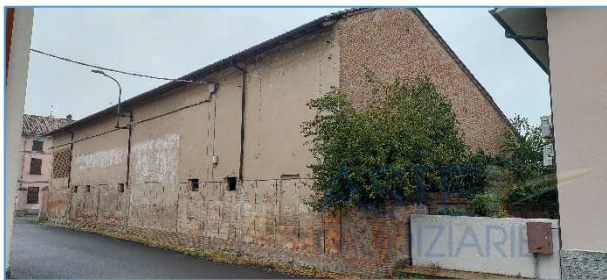
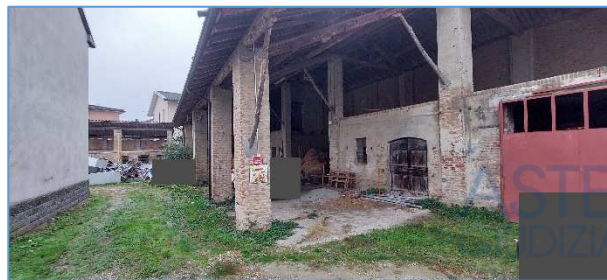
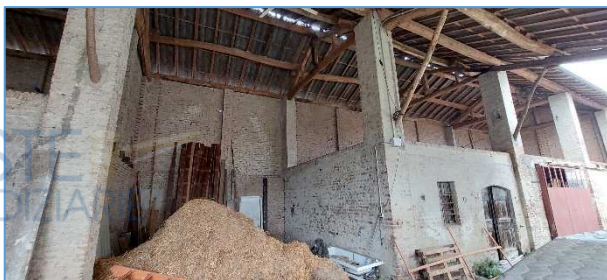
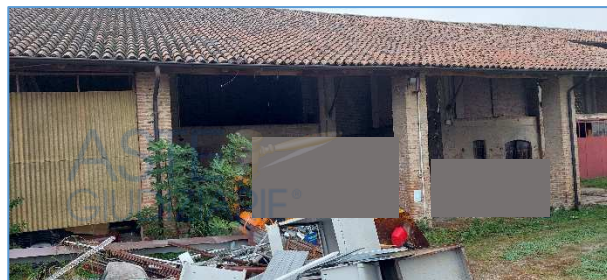
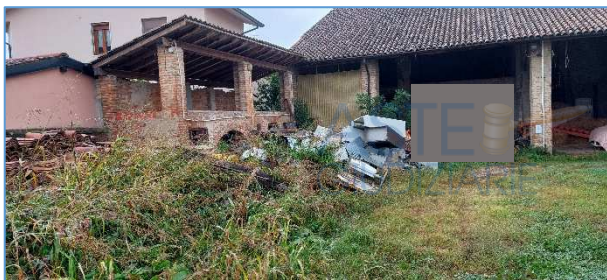
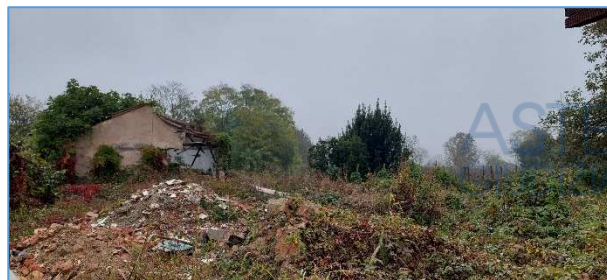
Risulta composta, al piano terra, da tre locali di deposito con annessa tettoia e due solai al piano primo, cui si accede mediante scala in appoggio. All'esterno, in corpo distaccato vi è un ulteriore deposito con sovrastante solaio. Completa il lotto l'area esclusiva su cui vi erano altri due locali di deposito, ormai crollati.

In generale l'edificio, considerando la tipologia d'uso, si trova in sufficienti/scarse condizioni.

Come già indicato lo scrivente CTU non è riuscito a visionare completamente l'immobile e così pure l'area pertinenziale in quanto ricoperta da folta vegetazione, materiale di risulta ed altro che ne hanno impedito l'accesso. Per quanto concerne gli impianti gli stessi risultano assenti.

Si segnala che il manto di copertura è formato da coppi a canale con sottostanti lastre in fibrocemento. Non avendo ritrovato nessuna pratica edilizia e non essendo possibile effettuare analisi campionate del materiale utilizzato vi può essere la presunzione che tali lastre contengano amianto, ovvero essere lastre di eternit.
