# TRIBUNALE DI PAVIA

**LOTTI : 5 - 6 - 7 - 8**

**LOTTO N. 5 - COMPENDIO INDUSTRIALE "EX MASSONI"**

STRADELLA via Repubblica – via San Lodovico 2 – Via Di Vittorio

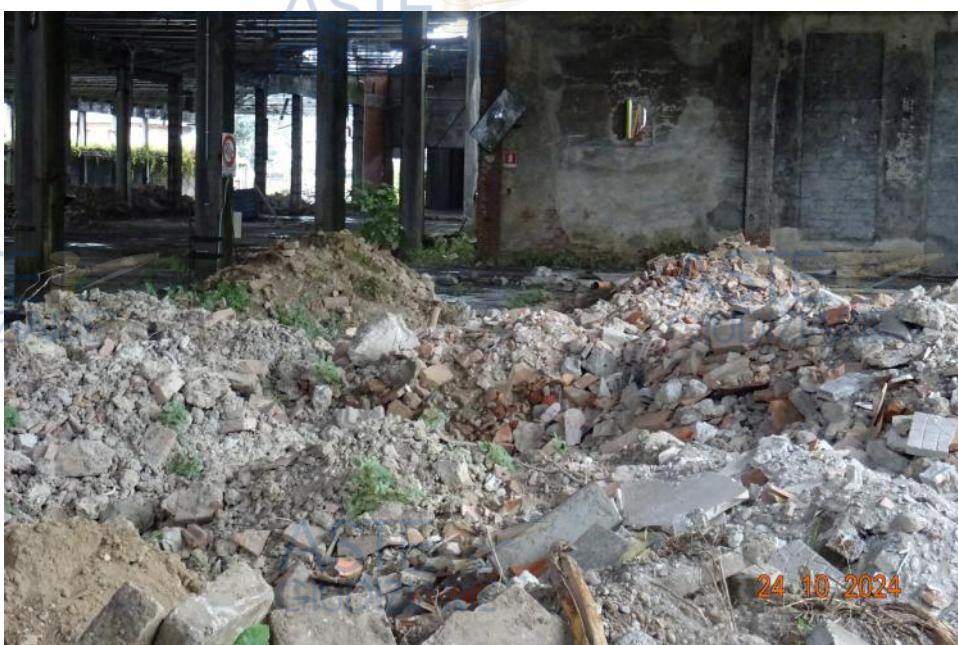
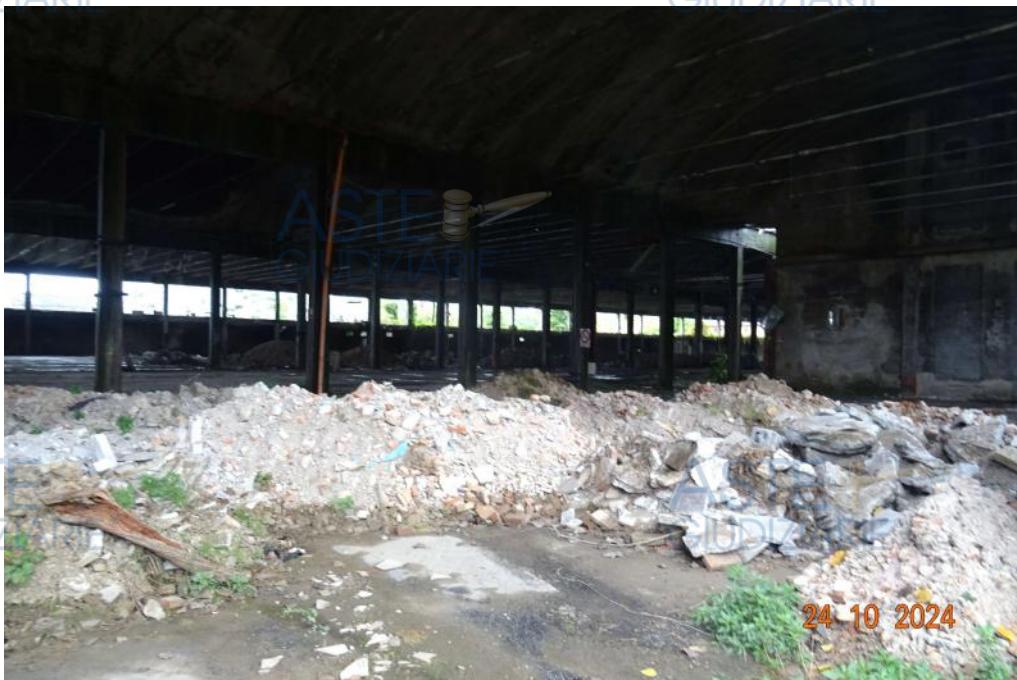
Si evidenzia l'avanzato stato di degrado delle strutture, interessate in parte da cedimenti e crolli, in particolare agli avvenimenti accaduti nella notte del 02.01.2022, consistenti nel crollo parziale di un capannone verso via Di Vittorio, a cui hanno fatto seguito le ordinanze di messa in sicurezza da parte del comune di Stradella. (doc allegati).

Attualmente sono presenti in loco gran parte delle macerie delle strutture crollate. All'interno di alcuni capannoni si è potuto rilevare la presenza di cumuli di terra proveniente da scavi e materiali di demolizione da conferire in discarica.

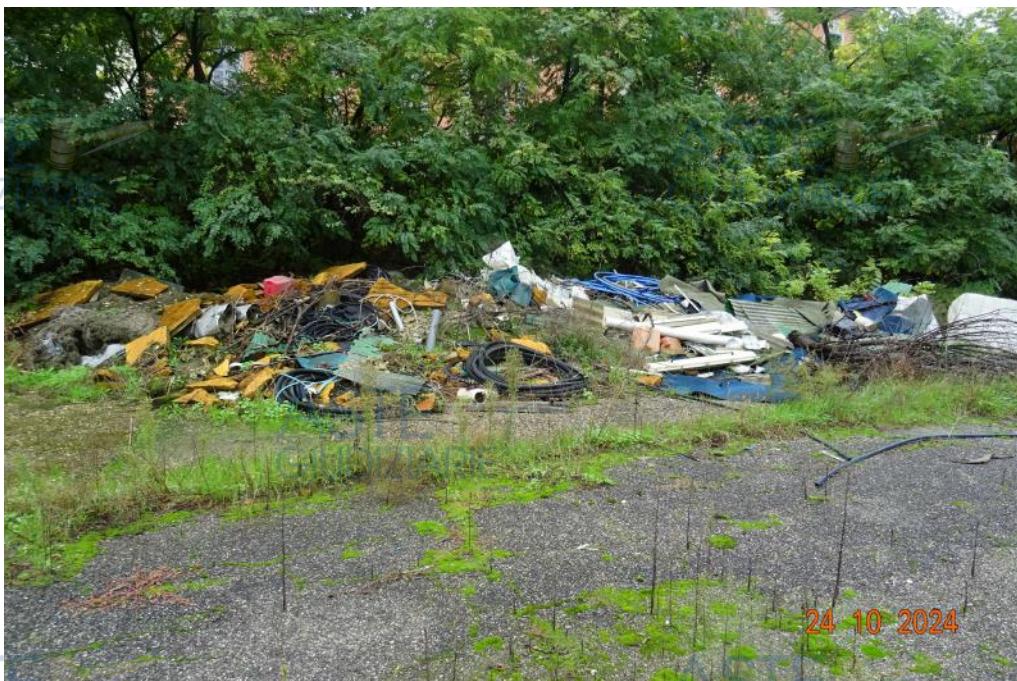
Anche sull'area esterna si trovano diversi cumuli di materiale da conferire in discarica.

Resta difficoltooso quantificare i costi di smaltimento non conoscendo con esattezza la natura dei rifiuti accatastati.

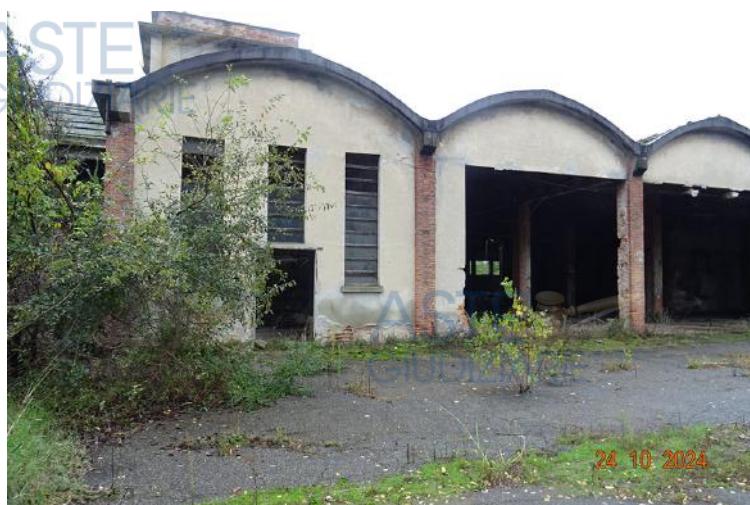
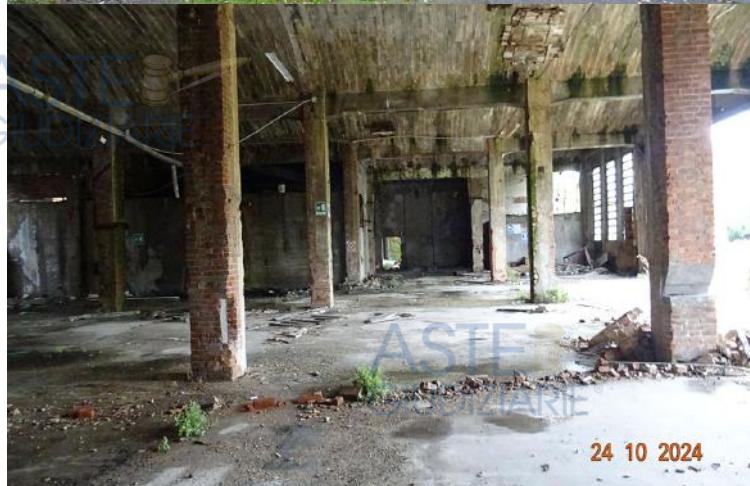
<b>Superfici</b>
<b>Capannoni</b>	Superficie totale mq. 12.283,00 Volumetria totale mc 103.540,00
<b>Struttura del fabbricato</b>	Struttura portante mista in cemento e mattoni a vista
<b>TETTO</b>	Orditura mista in mattoni e cemento
<b>Pareti esterne</b>	Mattoni intonacati e mattoni facciavista
<b>Pavimentazioni</b>	Battuto di cemento.
<b>Impianti</b>	Locale privo d'impianti

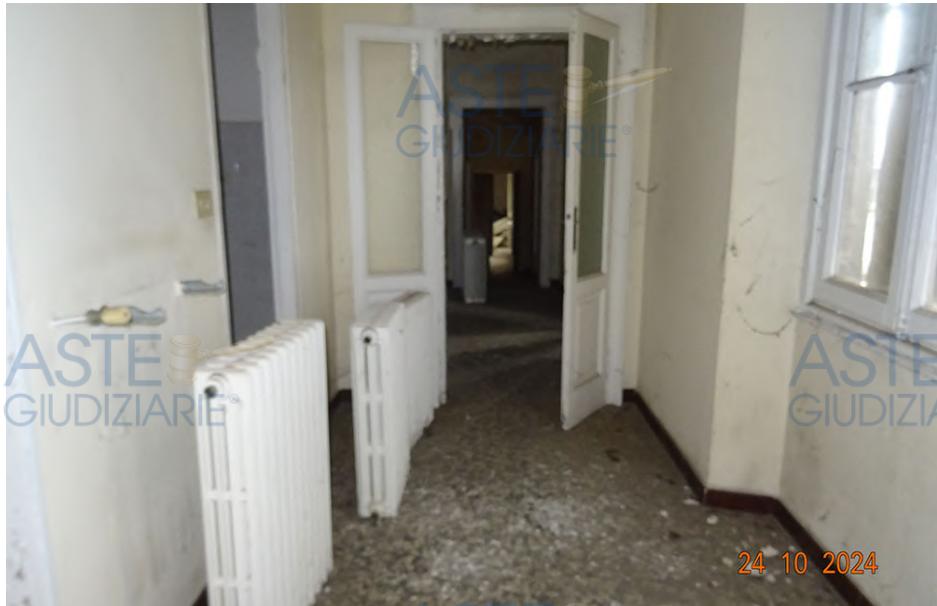
<b>Superfici</b>
<b>Appartamenti piano primo</b>	Superficie totale mq. 244,50
<b>Struttura del fabbricato</b>	Struttura portante mista in cemento e mattoni
<b>TETTO</b>	Orditura mista copertura in coppi
<b>Pavimentazioni</b>	Gres e marmette di graniglia

<p>24 10 2024</p>
<b>Impianti</b>	TUTTI GLI IMPIANTI SONO DA RIFARE

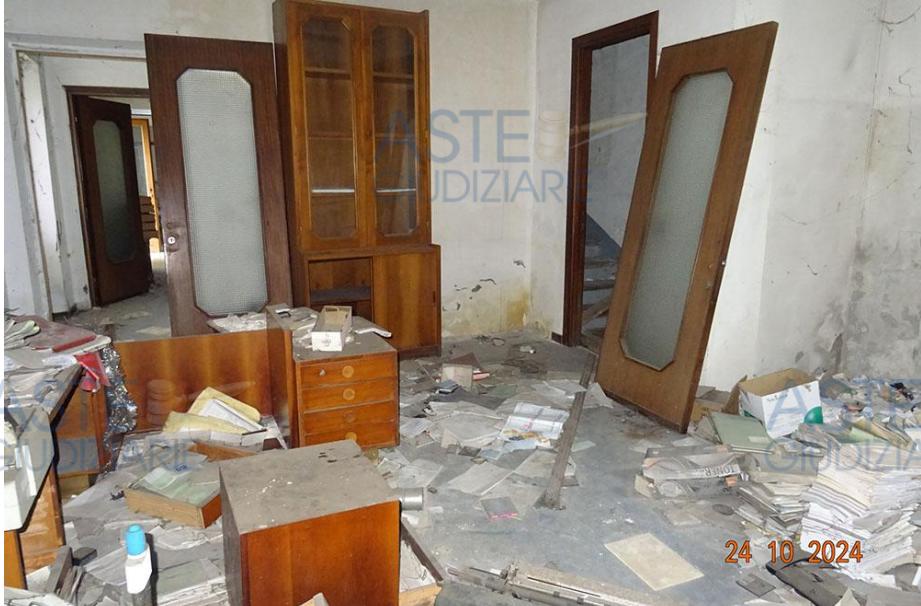
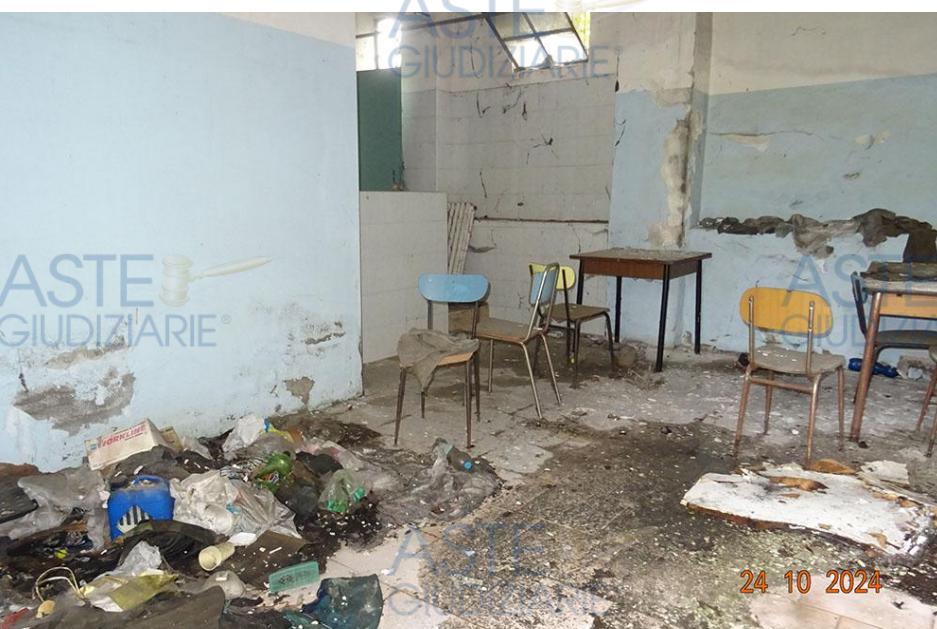
<b>Superfici</b>
<b>Ex Uffici</b>	Superficie coperta mq. 244,50
<b>Struttura del fabbricato</b>	Struttura portante in c.a. tamponamenti in mattoni
<b>TETTO</b>	Orditura mista copertura in coppi
<b>Pareti esterne</b>	Mattoni intonacati
<b>Pavimentazioni</b>	Gres
<b>Impianti</b>	TUTTI GLI IMPIANTI SONO DA RIFARE

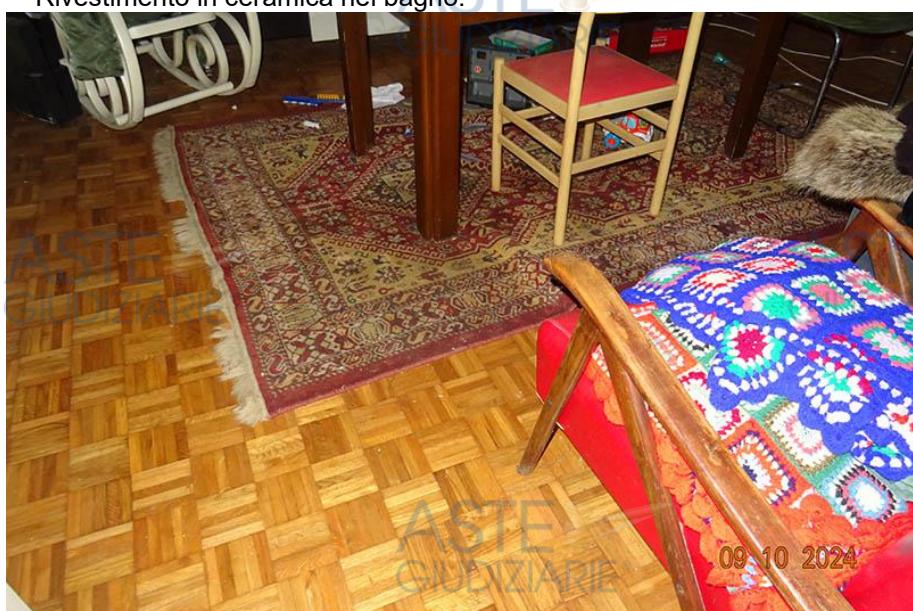
<b>Superfici</b>
<b>Abitazione</b>	Sup. linda p.seminterrato mq. 92,00 Sup. linda p.terra mq 105,00 Sup. linda p. primo mq 92,00
<b>Struttura del fabbricato</b>	Muratura portante in laterizio, pareti esterne sp. cm 40 circa.
<b>TETTO</b>	Orditura non verificabile, manto di copertura in tegole di cemento.
<b>Pareti esterne</b>	Intonaco al civile, lungo i prospetti sud e ovest sono presenti fregi decorativi
<b>Tavolati interni</b>	Tavolati in forati (spess. cm. 8 e muri portanti di spina)
<b>intonaci</b>	Intonaco al civile
<b>Pavimentazioni</b>	I pavimenti in parquet, gres e marmette di graniglia Rivestimento in ceramica nel bagno.
<b>Rivestimenti</b>

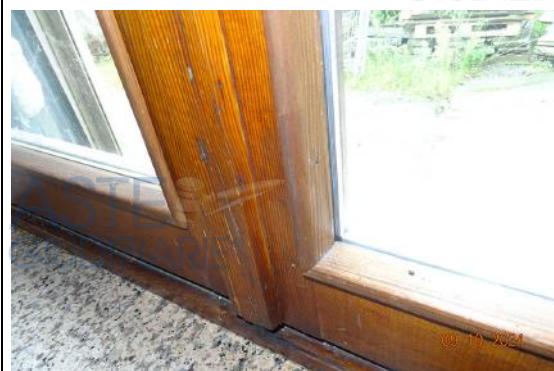
Serramenti in legno con tapparelle o ante in legno

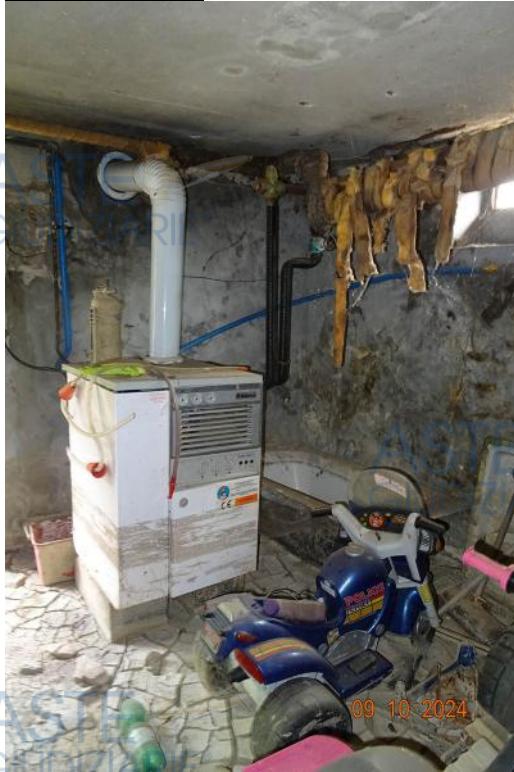
**Riscaldamento:**

Autonomo con caldaia a gas posta nel seminterrato; e termosifoni. La caldaia è stata danneggiata dai fenomeni di allagamento avvenuti negli ultimi anni.

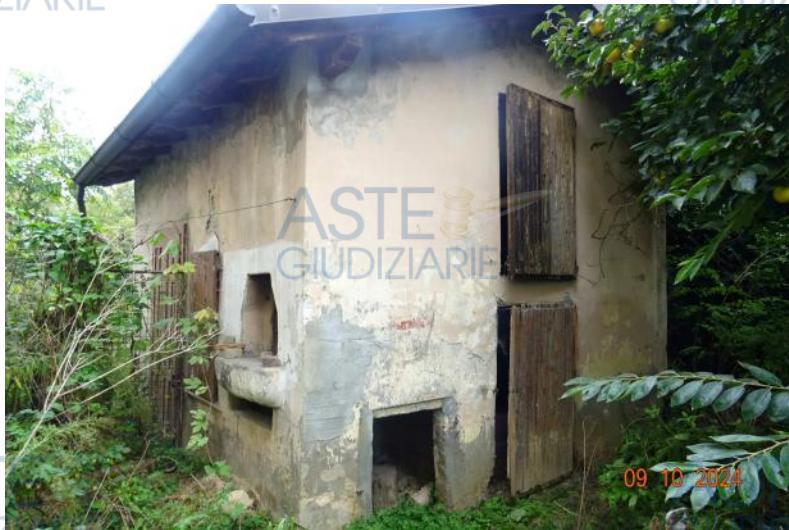
**Locali Accessori: Pollaio**

Adiacente l'abitazione si trova un piccolo manufatto uso pollaio della superficie coperta di circa mq 17, di remota costruzione e in pessimo stato conservativo.

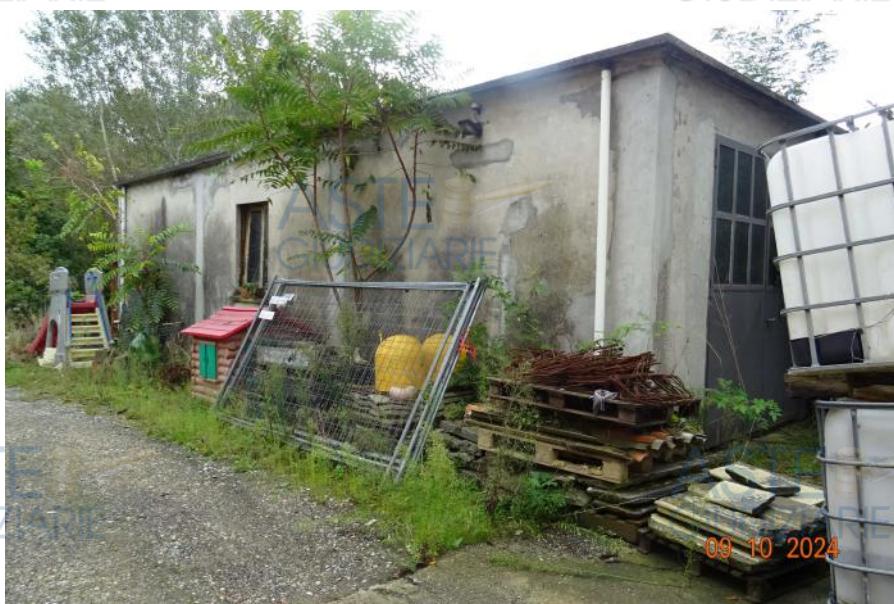
Legnaia

Nei pressi dell'abitazione c'è un secondo manufatto in muratura della superficie di mq 62,50 circa , con all'interno accatastati materiali di diversa natura. Tramite una scala esterna all'edificio si accede ad una piccola porzione interrata uso deposito della superficie di circa mq 17, anch'essa invasa da detriti e terriccio cusa l'alluvione del 2022.

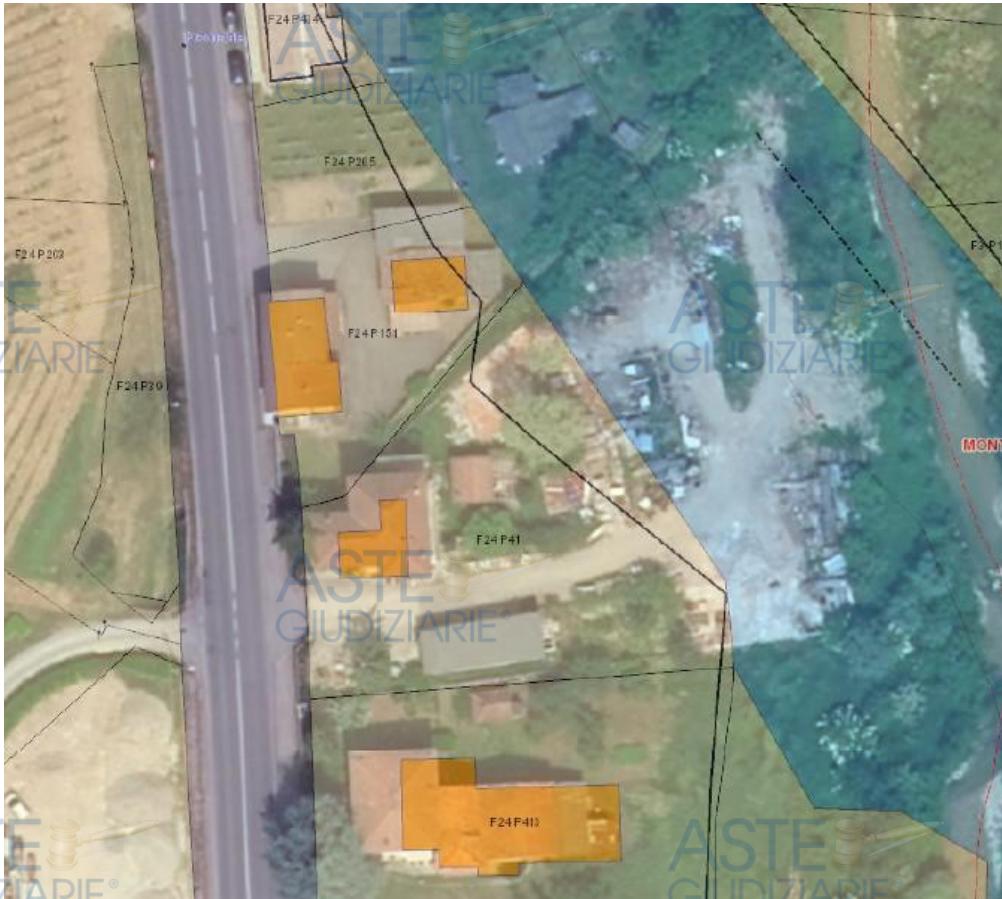
L'area cortilizia di pertinenza è in gran parte sterrata, su di essa sono depositati materiali di diversa natura e principalmente materiali edili o scarti di lavorazione edile da portare in discarica. La corte sul lato est del mappale 41 prosegue formando un tutt'uno con l'area demaniale del torrente Versa, anche sulla parte demaniale risultano accatastati più materiali da conferire in discarica

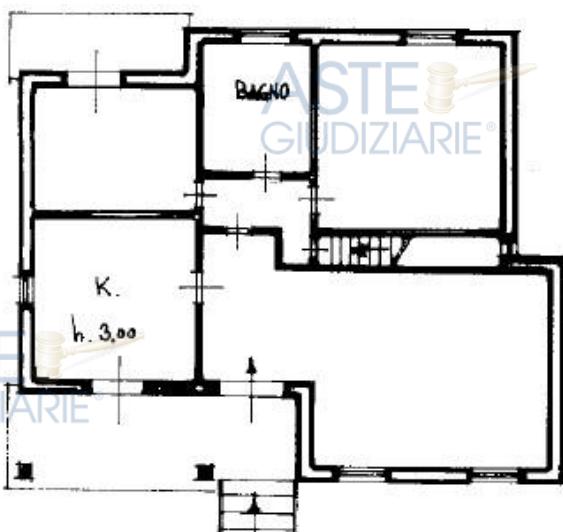
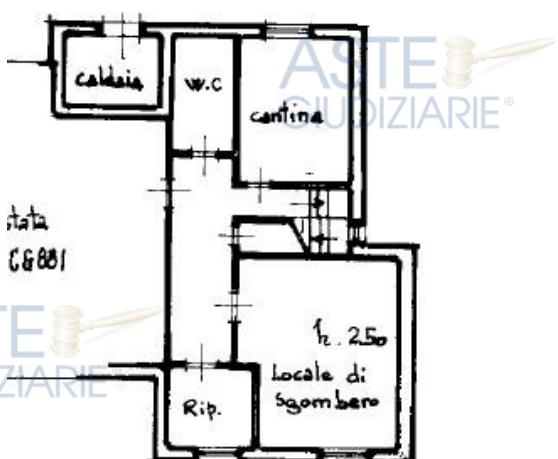
Il piano seminterrato presenta ancora i segni e i danni dell'inondazione

avvenuta nel 2022.

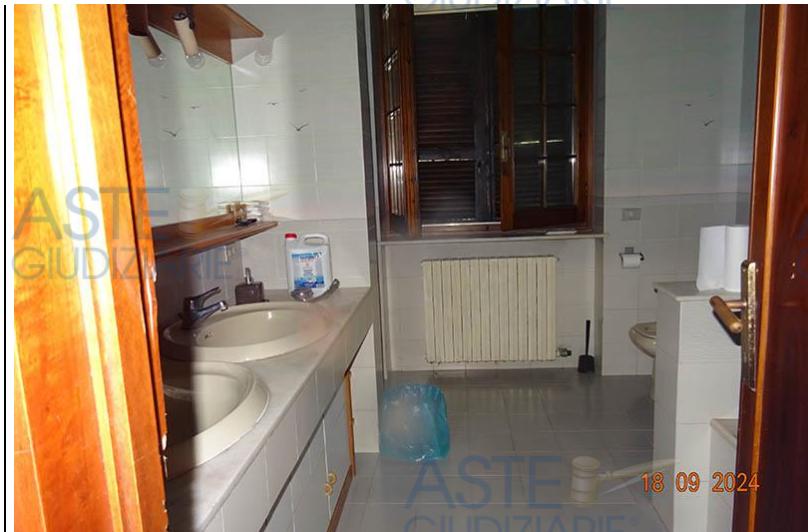
Serramenti  
esterni e interni

Porta di ingresso e porte interne in legno.

Serramenti in legno con doppio vetro, persiane in legno

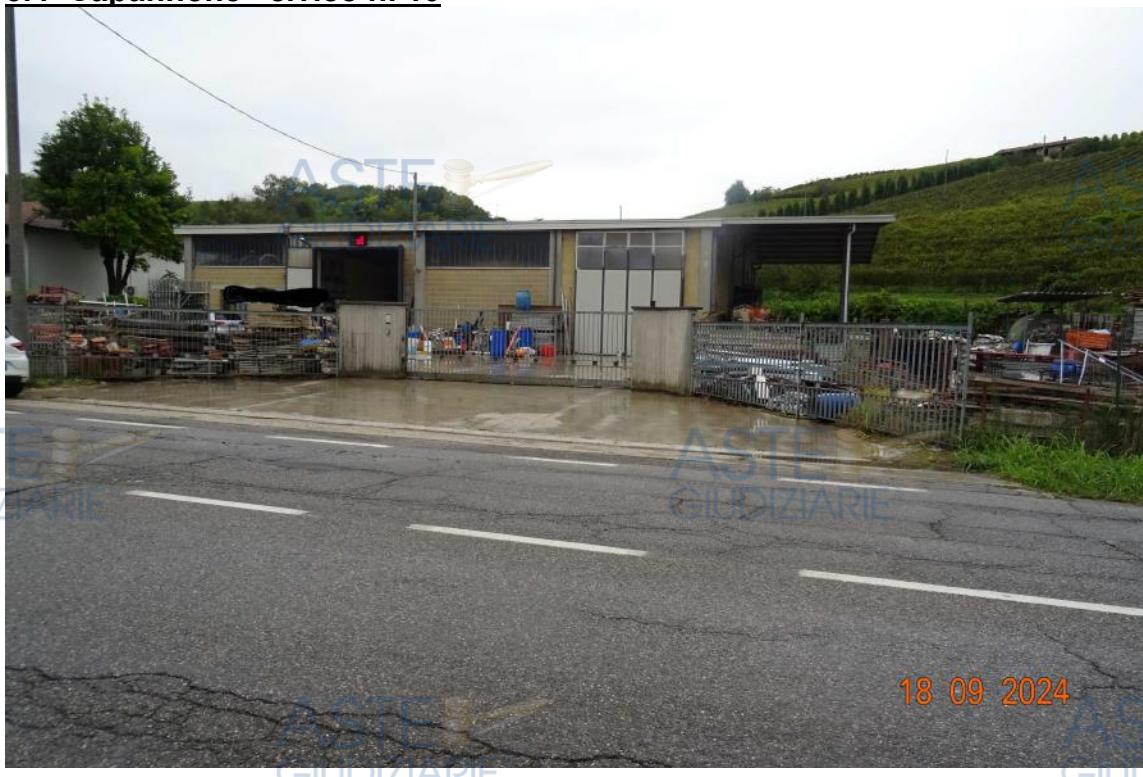
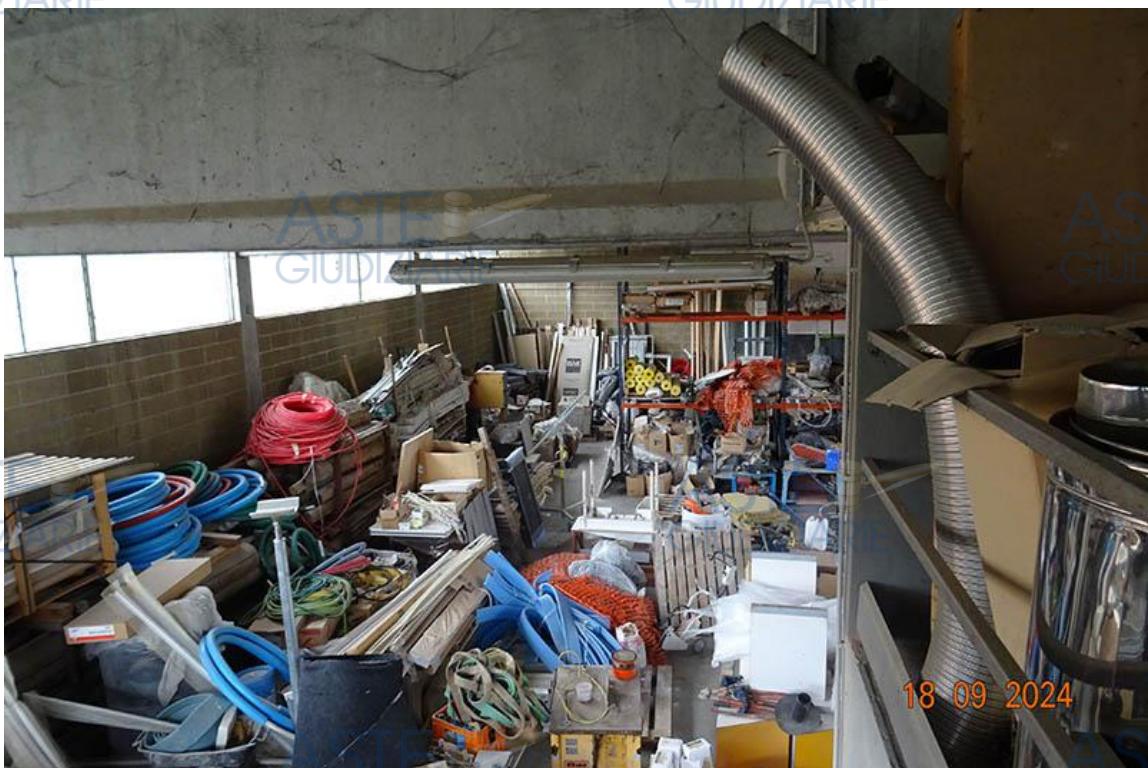
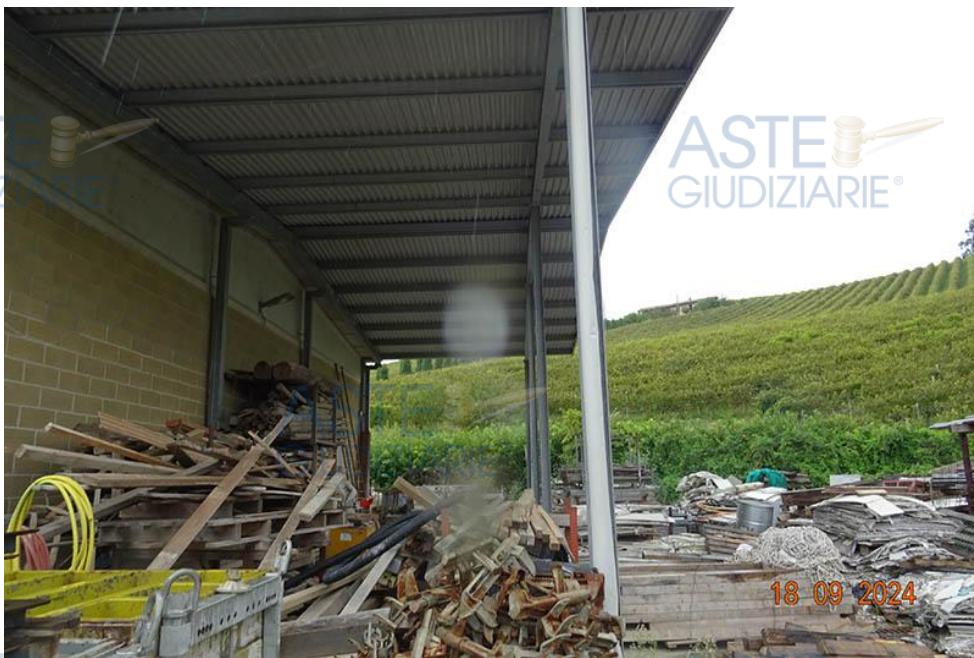
**3.4 Capannone civico n. 10**

Trattasi di capannone artigianale adibito a ricovero attrezzi, avente struttura portante e copertura in c.a. prefabbricata, tamponamenti in blocchi di cls, pavimento in cemento, portoni di ingresso e serramenti

in lamiera con pannellatura coibentata, finestre tipo U-glass.

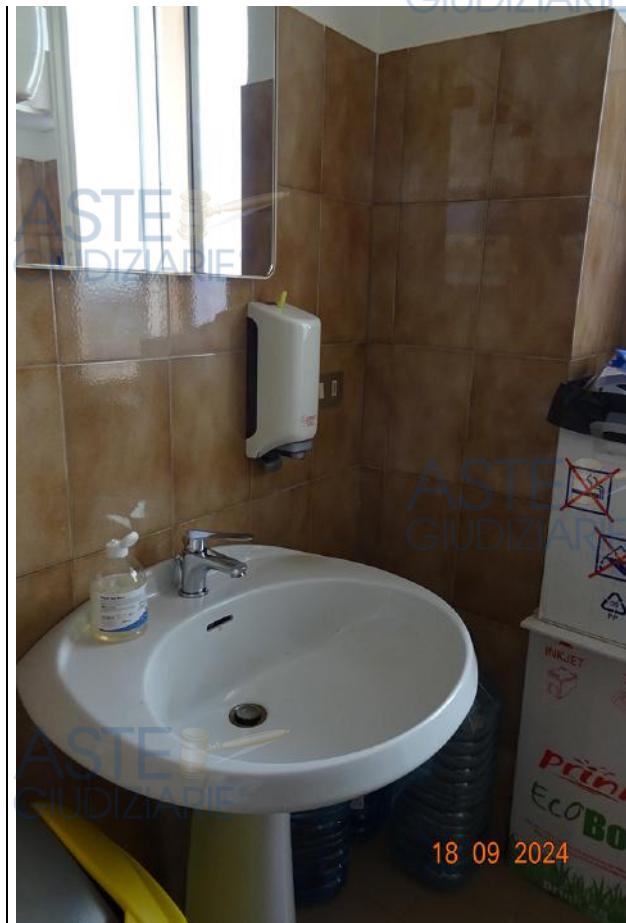
Rivestimenti

*Rivestimento in ceramica nei bagni.*

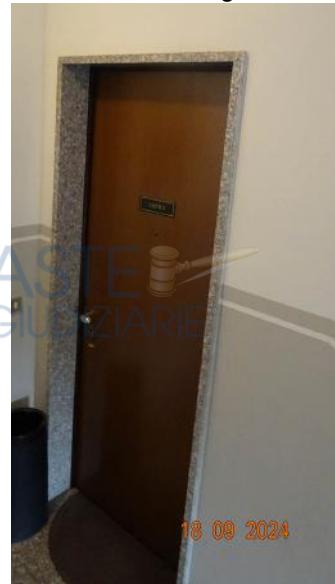
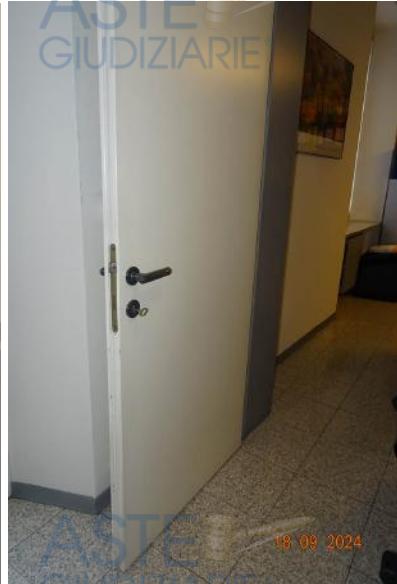
Porta di ingresso blindata.  
Porte interne in legno laccato

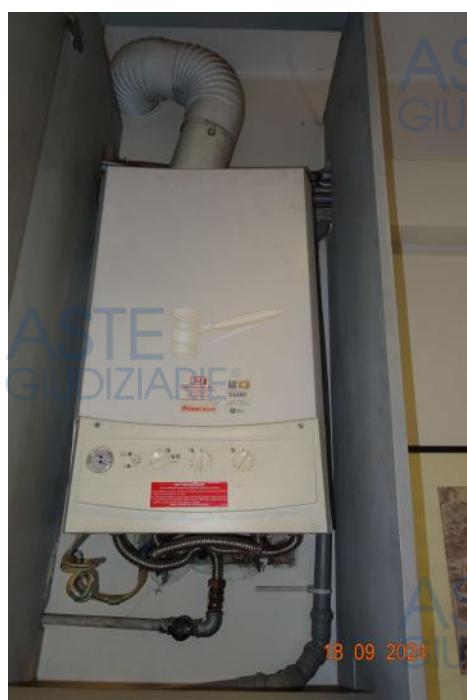
**Riscaldamento:**

Autonomo con caldaia murale a gas;  
termosifoni in ghisa, regolazione con cronotermostato.  
Sono presenti split per aria condizionata i motori sono alloggiati all'esterno  
sul balcone condizionatori  
**Non è stata reperita la dichiarazione di conformità.**

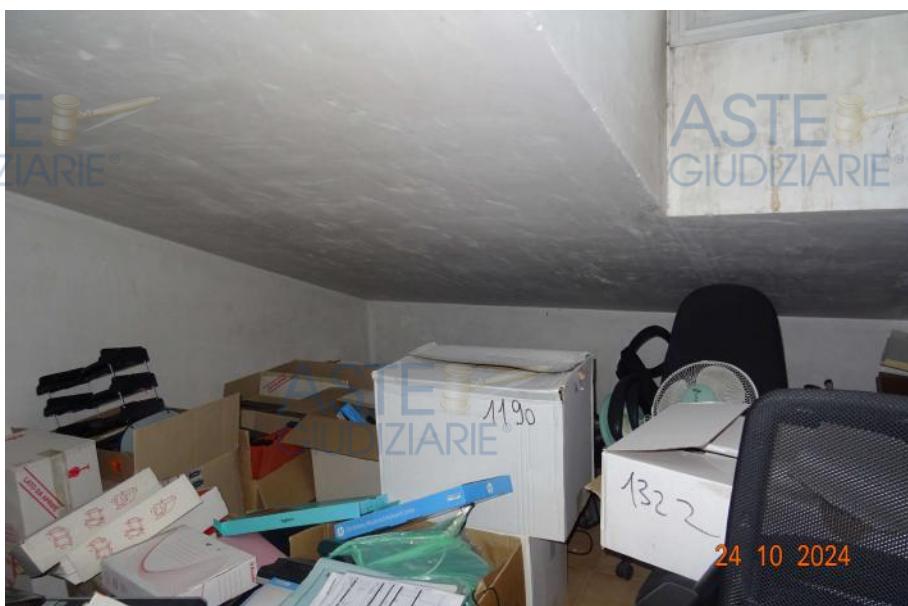
**SOTTOTETTO P.3**

Nel sottotetto al piano terzo dell'edificio ci sono due locali separati da un corridoio comune, ora usati come archivio. Le stanze sono pavimentate con piastrelle di ceramica in parte rotte, hanno un lucernaio, un'altezza in gronda di circa m. 0,60 e un'altezza massima di m. 2,33.
