ESECUZIONE IMMOBILIARE R.G. n° 204/2025

LOTTO 1

RELAZIONE ESTIMATIVA

INDIVIDUAZIONE DEL BENE IMMOBILE OGGETTO DELLA VENDITA IN COMUNE DI BORGO PRIOLO

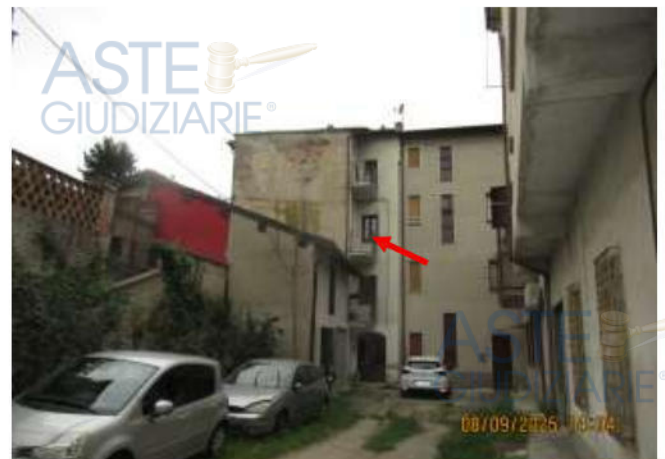
RIPRESA FOTOGRAFICA DELL'ANDRONE DA CUI SI ACCEDE E PROSEGUE NELL'AREA RETROSTANTE FINO A RAGGIUNGERE IL FABBRICATO OVE È SITUATA L'UNITÀ IMMOBILIARE.
