ESECUZIONE IMMOBILIARE R.G. n° 204/2025

LOTTO 2

RELAZIONE ESTIMATIVA

INDIVIDUAZIONE DEL BENE IMMOBILE OGGETTO DELLA VENDITA IN COMUNE DI BORGO PRIOLO

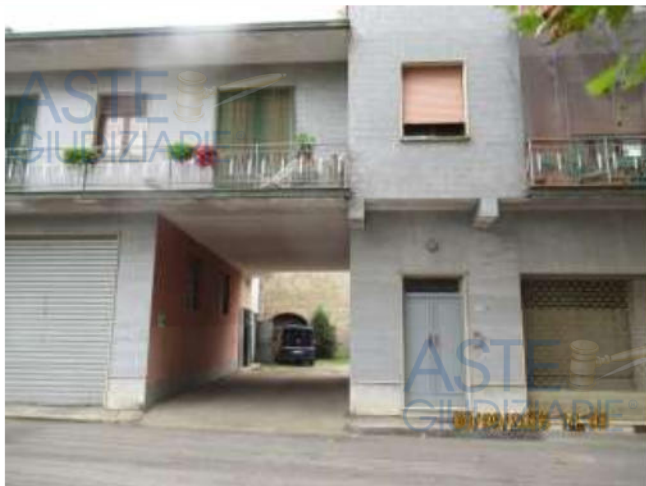
RIPRESA FOTOGRAFICA DELL'ANDRONE DA CUI SI ACCEDE E PROSEGUE NELL'AREA RETROSTANTE FINO A RAGGIUNGERE IL FABBRICATO OVE È SITUATA L'UNITÀ IMMOBILIARE.
