**TRIBUNALE CIVILE DI PAVIA**  
**Fallimenti ed Esecuzioni Immobiliari**

**n° 262/2025 R.E.**  
promossa da

**PERIZIA DI STIMA**

I beni sono localizzati nel Comune di **Comune di SANNAZZARO DE' BURGONDI - VIA CAVOUR n. 21**

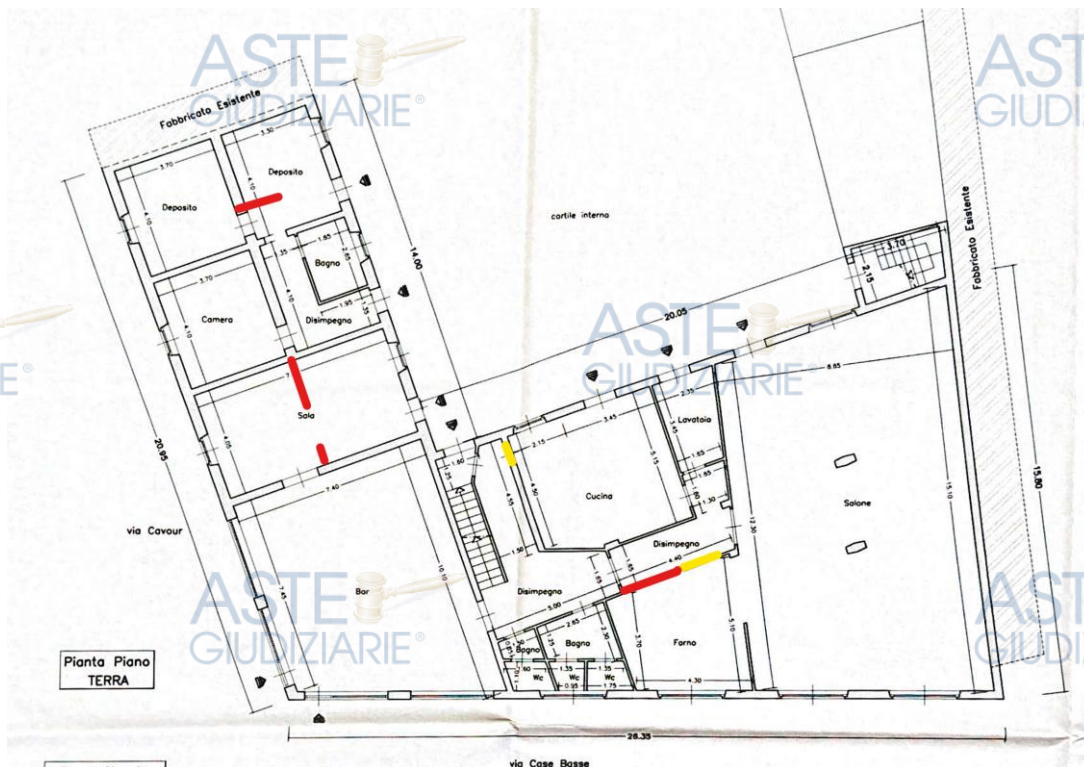
**Figura 4 – Schema Lievi Irregolarità riscontrate in sede di sopralluogo**

Dall'esame delle tavole allegate all'integrazione con prot.4098 del 04.04.2003 rilevo che quanto rappresentato è coerente con lo stato riscontrato nel corso del sopralluogo ad esclusione alcune lievi modifiche interne presenti al piano terrea raffigurate nell'immagine seguente (rosso tramezza costruita, giallo tramezza demolita).
