TRIBUNALE CIVILE DI PAVIA

R.G.E. n. 312/2023

PROSPETTO RIEPILOGATIVO

Quota della piena proprietà di fabbricato di civile abitazione articolato su tre livelli fuori terra, con area esterna di pertinenza e locali accessori esterni, in Corana (Pv), Frazione Ghiaie, Via San Gregorio n. 2. La superficie commerciale dei beni è pari a 302,10 m².

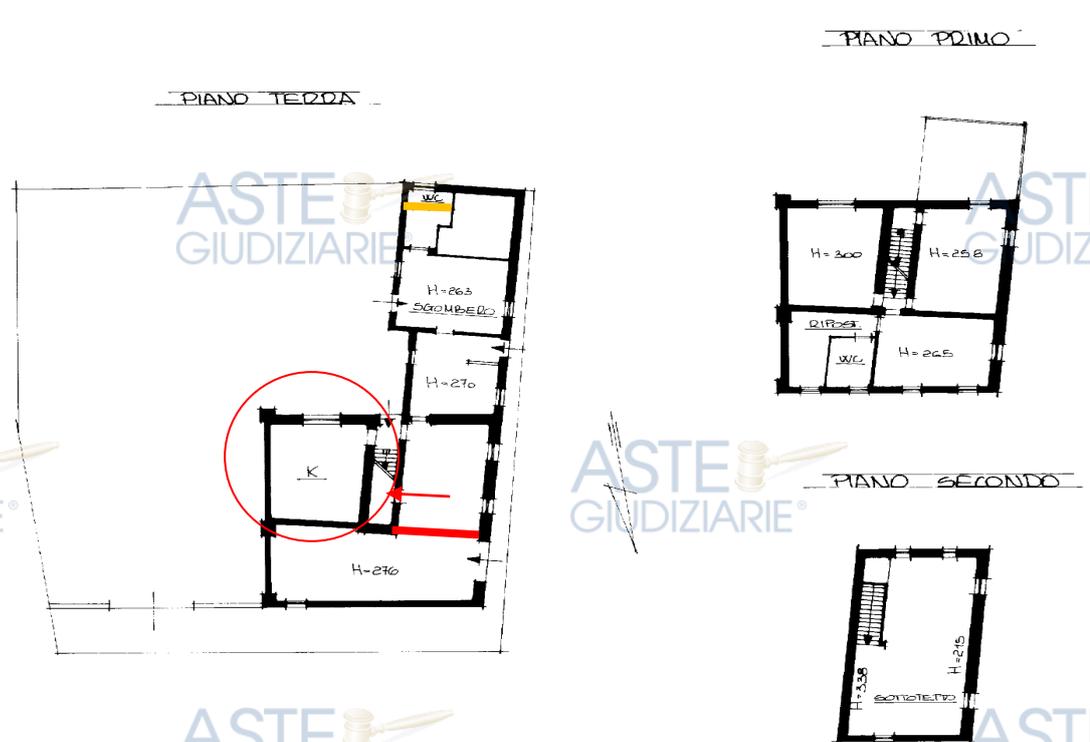
tesa ad autorizzare lo stato dei luoghi. Alla luce di questo, si ritiene di poter esprimere un giudizio unicamente in merito alla conformità catastale dell'immobile. Confrontando lo stato dei luoghi rilevato in sede di sopralluogo con la rappresentazione catastale si riscontrano i seguenti punti di difformità:

- Costruzione di tramezza con porta di collegamento nel soggiorno al piano terra che crea due ambienti separati nell'originario locale ad L;
- Demolizione della tramezza disegnata nel w.c. posto al piano terra;
- Dal soggiorno, dal varco esistente sul muro della scala, si accede ad un'ulteriore rampa che conduce alla cantina al piano interrato, posta sotto la cucina, non segnalata in planimetria.

Estratto planimetria catastale con indicazione delle difformità (in colore rosso le costruzioni e in colore giallo le demolizioni)

Adeguamento o correzione di stima	Applicazione	Quantificazione (€)
Deprezzamento forfettario pari al 15% della quota della piena proprietà per assenza di garanzia di vizi e difetti, per eventuali spese insolute nel biennio anteriore alla vendita, oltre alle eventuali spese di smaltimento di beni mobili.	X	18.126,00
Spese condominiali insolute al biennio		
Decurtazioni per lo stato di possesso		
Decurtazioni per servitù ed altre limitazioni d'uso		
Spese per lo smaltimento di eventuali rifiuti		
Onorari e provvigioni mediatori a carico dell'acquirente		
Spese di cancellazioni di trascrizioni e iscrizioni a carico dell'acquirente		
Deprezzamento forfettario per eventuale sanatoria edilizia, chiusura pratica edilizia e regolarizzazione catastale (difformità interne e cantina al piano interrato)	X	5.000,00
