TRIBUNALE DI PAVIA
Sezione Prima Civile

R.G.E. n° 316-2025

RELAZIONE DI STIMA

RELAZIONE DI STIMA**Appartamento****via Pietro Corti n. 4 – San Giorgio di Lomellina (Pv)****Lotto Unico****0. PREMESSA - DESCRIZIONE OPERAZIONI PERITALI**

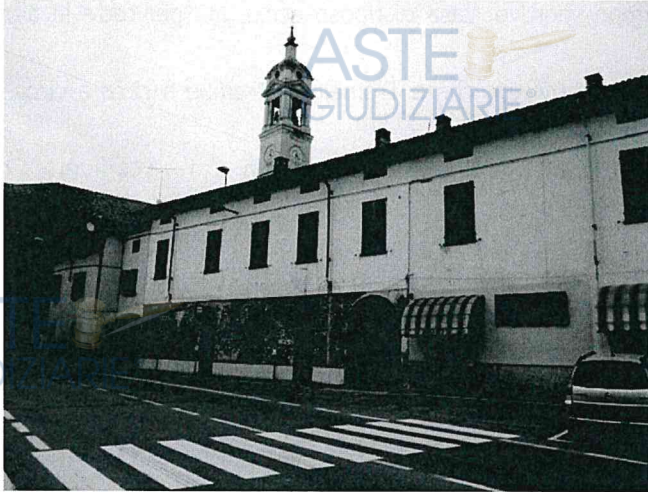
vista civico n.4 su piazza Corti

L'edificio nel quale è inserito l'appartamento è di due piani fuori terra, senza interrato. L'edificio è stato costruito ante 1967, come riportato anche negli atti di compravendita. L'edificio nell'insieme non è in buone condizioni, con facciate e tetto da sistemare. Il contesto è mediocre e soprattutto il secondo cortile si presenta fatiscente.

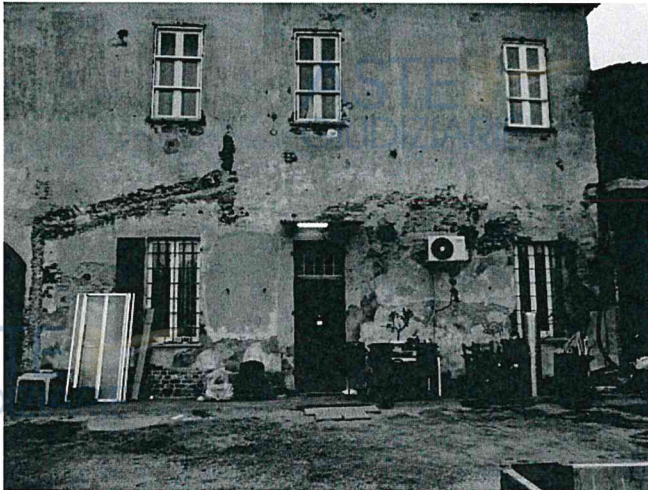
vista lato est appartamento

L'appartamento è inserito in un edificio di corte, ubicato nel centro del paese di San Giorgio di Lomellina. Per accedervi si entra al civico n° 4 di piazza Corti, si supera il primo cortile, si accede al secondo cortile e troviamo l'ingresso all'appartamento.
