TRIBUNALE DI PAVIA

Procedura Esecutiva N° 391/2024

1. - CONCLUSIONI DEFINITIVE - LOTTO UNICO -**1. A- IDENTIFICAZIONE DEI BENI ed UBICAZIONE -**

In Rivanazzano Terme, via Valdatara n.4, nel complesso denominato CONDOMINIO COLOMBO, piena proprietà di box autorimessa al piano terra della superficie di mq 26 circa.

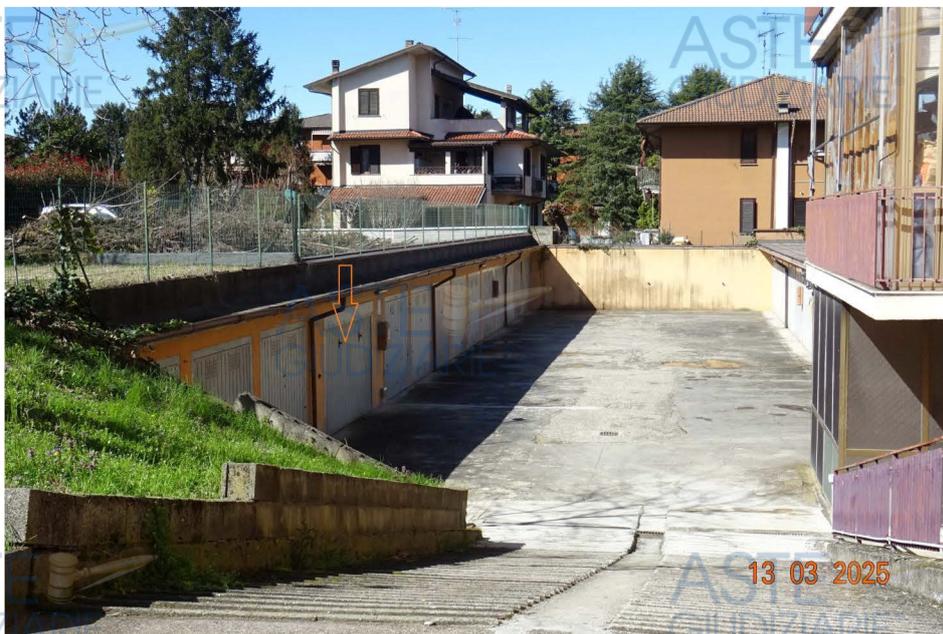
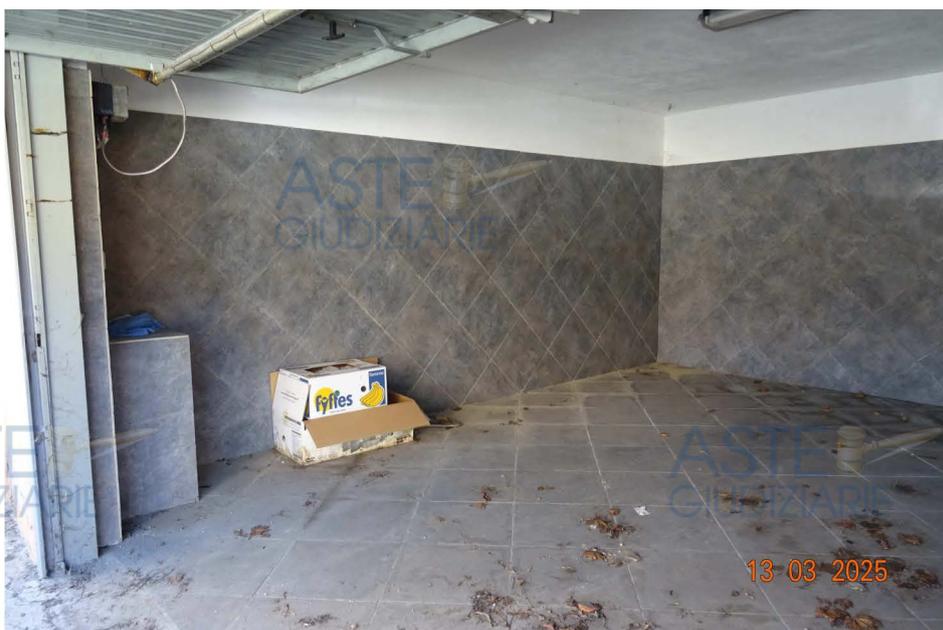
Il box ha superficie totale di mq 25,60 altezza interna di m 2,41, il

pavimento è in piastrelle di gres, così come il rivestimento lungo tre lati interni. E' dotato di porta basculante in lamiera con apertura motorizzata non funzionante, impianto elettrico con punto luce, è inoltre presente una cassaforte murata. L'accesso al box avviene dal cortile comune, mappale 78, cui si accede attraverso rampa in cemento prospiciente direttamente la via Valdatara.

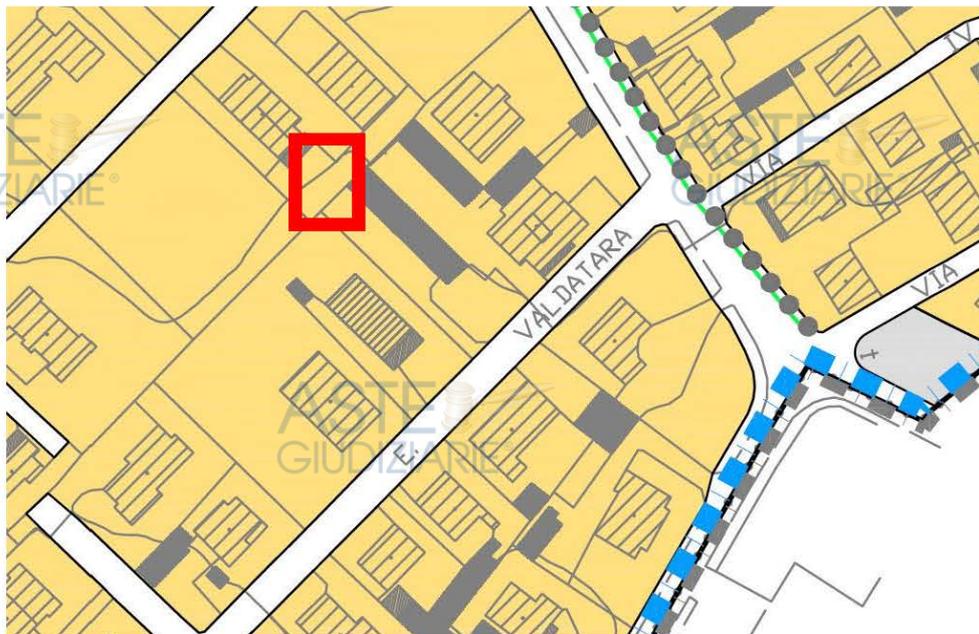
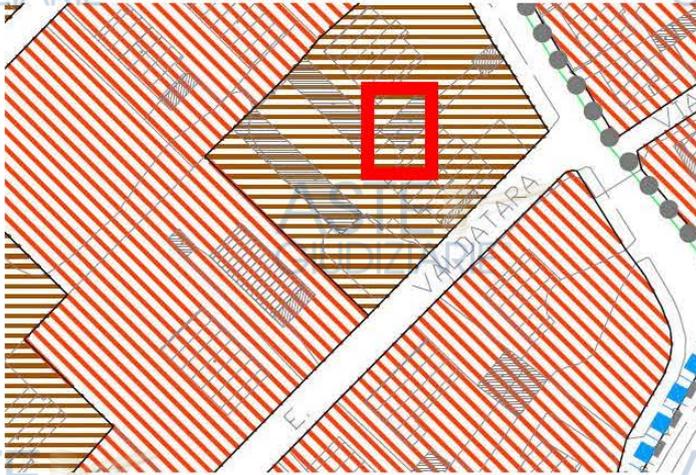
L'area su cui insiste il fabbricato è individuata nel vigente PGT quale **“TESSUTO URBANO DI RECENTE FORMAZIONE ”** e **“AMBITO PREVALENTEMENTE RESIDENZIALE AD ALTA DENSITA' EDILIZIA”**

In rosso l'identificazione del bene all'interno della tavola PGT
