TRIBUNALE DI PAVIA

Procedura Esecutiva N° 463/2024

PREMESSA:

Gli immobili oggetto di pignoramento constano di unità immobiliare ad uso abitazione e box auto.

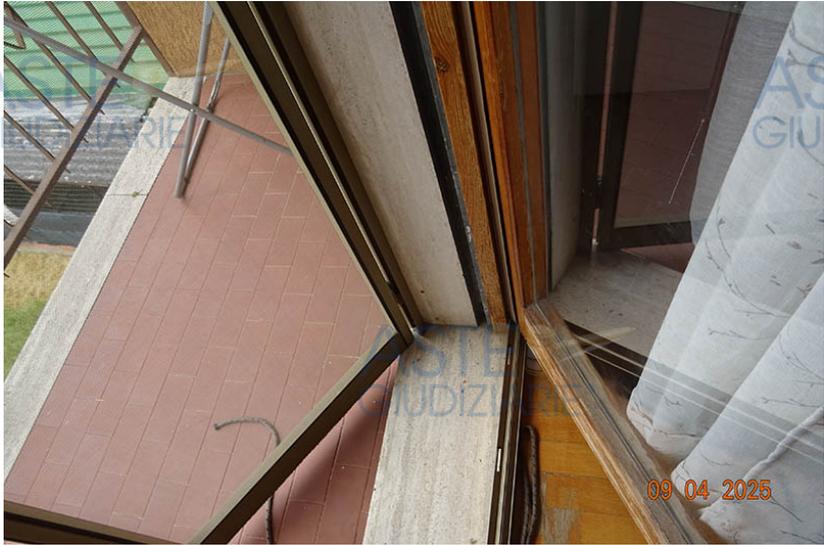
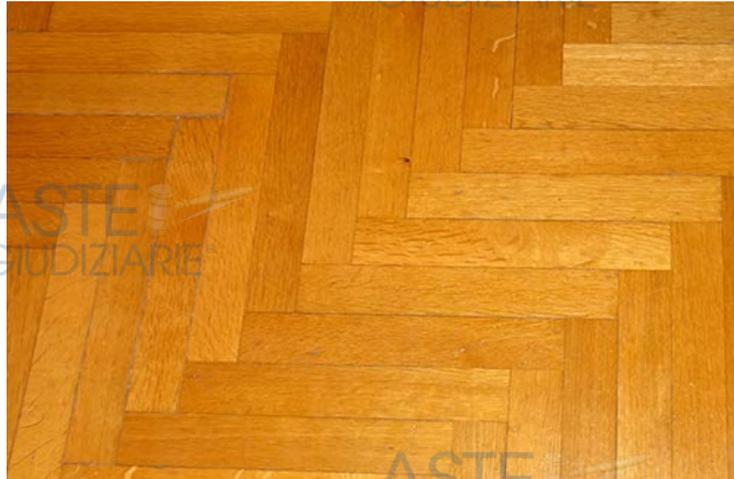
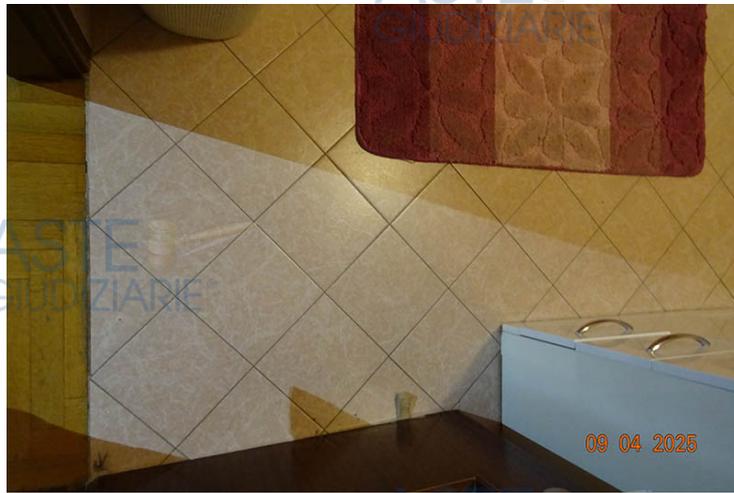
Superfici		
	Sup. lorda appartamento	mq.	92,00
	Balconi	mq.	11,00
	Sup. utile box auto	mq.	24,50
	Sup. lorda loc. caldaia	mq.	13,00
Locali	Sup. nette: Soggiorno	mq.	26,70
	Cucina	mq.	8,24
	Camera matrimoniale	mq.	16,00
	Camera singola	mq.	11,40
	Bagno	mq.	5,67
	Sgabuzzino	mq.	2,70
	Ingresso	mq.	6,14
Struttura del fabbricato	Muratura portante in laterizio, pareti esterne sp. cm 33 cm		
TETTO	Orditura in legno, manto di copertura in coppi, lattoneria in rame		
Pareti esterne	Intonaco al civile		
Tavolati interni	Tavolati in forati (spess. cm. 8)		
Intonaci	Intonaco al civile		
Pavimentazioni	I pavimenti sono in parquet in tutti gli ambienti, ad eccezione del bagno, della cucina, dello sgabuzzino e del locale lavanderia che presentano pavimenti in gres. Soglie e davanzali in travertino, pavimento balconi in clinker

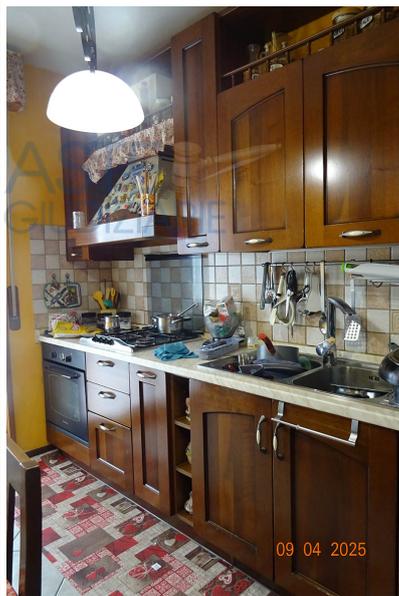
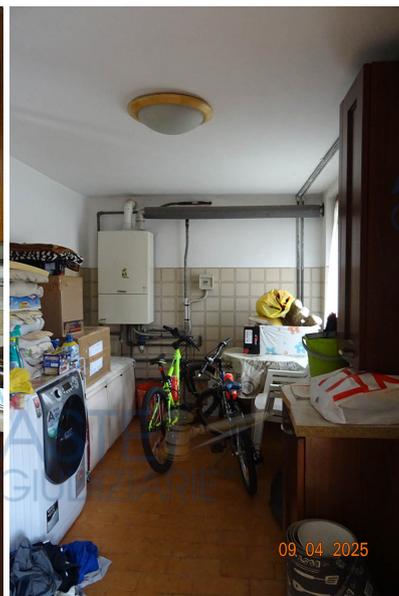
Rivestimenti

Cucina - fascia di piastrelle lungo la parete attrezzata
Rivestimento in piastrelle gres nel bagno e nel locale tecnico/lavanderia

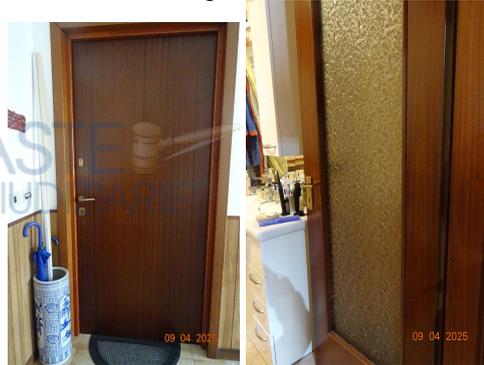
**Serramenti
esterni e interni**

Porta di ingresso blindata in legno massello.
Porte interne in legno tamburato e vetro

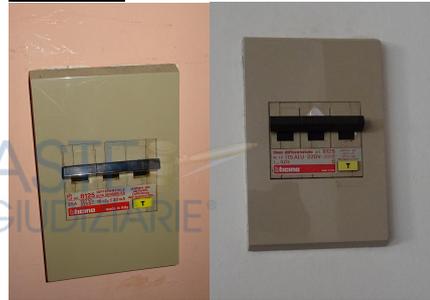
Elettrico: sottotraccia dotato di salvavita sia in casa che nel box, antenna tv

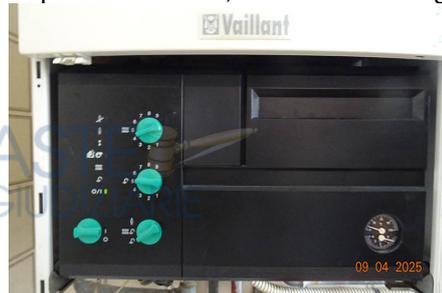
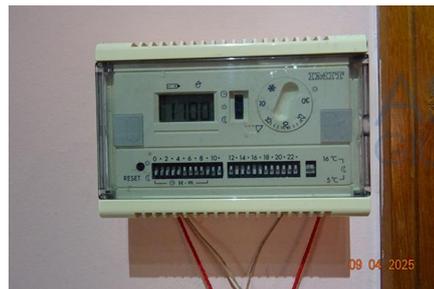
Riscaldamento:

Autonomo con caldaia murale a gas;
termosifoni in ghisa, regolazione con termostato.
E' presente inoltre, all'interno del soggiorno, uno split per il raffrescamento.
