Esecuzione Forzata

N. Gen. Rep. **482/2024**

Beni siti in Comune di Alagna (PV)

L'immobile di cui tratta la presente perizia è costituito da una villetta a schiera inserita nel contesto urbano centrale del Comune di Alagna, Vicolo del Portone n.53.

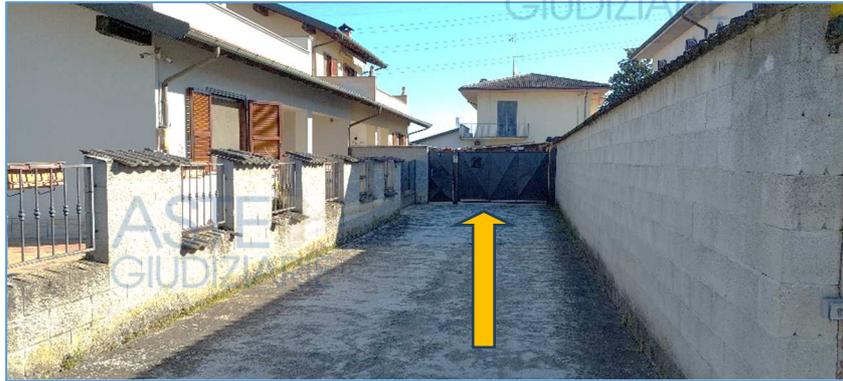
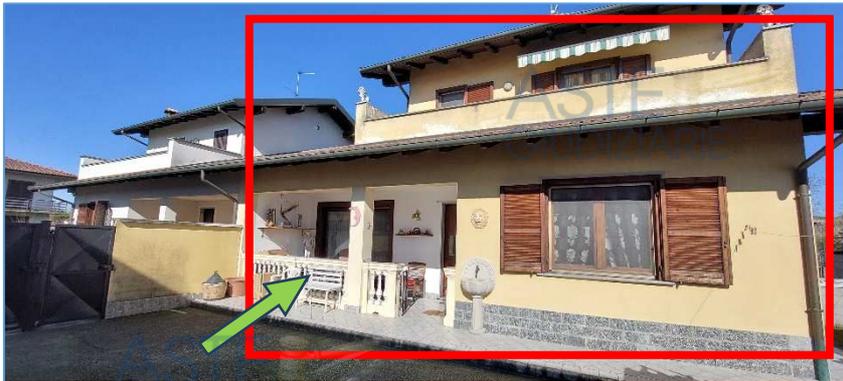
L'immobile è composto da una villetta a schiera, un'autorimessa e dall'area cortilizia di proprietà che si sviluppa lungo i tre lati del fabbricato. Di fatto il corpo autorimessa, in loco, è stato trasformato in un locale abitabile, riscaldato, suddiviso altresì all'interno in due porzioni mediante tavolato in cartongesso, il cui accesso carraio attualmente risulta impossibile da effettuarsi (freccia verde).

In questa sede, non potendo prevedere quali potranno essere le scelte future, lo scrivente perito ritiene, anche per incidenza della valutazione finale, che il locale autorimessa debba essere riportato alla sua destinazione urbanistica assentita prevedendo quindi la rimozione del termosifone esistente, la demolizione del tavolato divisorio interno, la sostituzione del serramento scorrevole (lato sud) con anta basculante carraia e l'installazione di porta REI che divida lo stesso locale dalla zona ingresso/giorno dell'unità abitativa. La modifica dell'accesso carraio in pedonale, sul lato nord, potrà invece essere lasciato così come presente in loco in quanto già interessato dalla SCIA in sanatoria suindicata. Sempre per permettere l'accesso carraio al locale autorimessa dovrà essere sistemato il portico antistante, oggi interessato da un parapetto ed un gradino con cambio di quota. si segnala inoltre che sull'area cortilizia di proprietà sono presenti dei manufatti in legno utilizzati oggi quali locali di deposito. Vista la loro precarietà dovranno necessariamente essere demoliti, ripristinando l'originale area cortilizia e relativa superficie drenante.

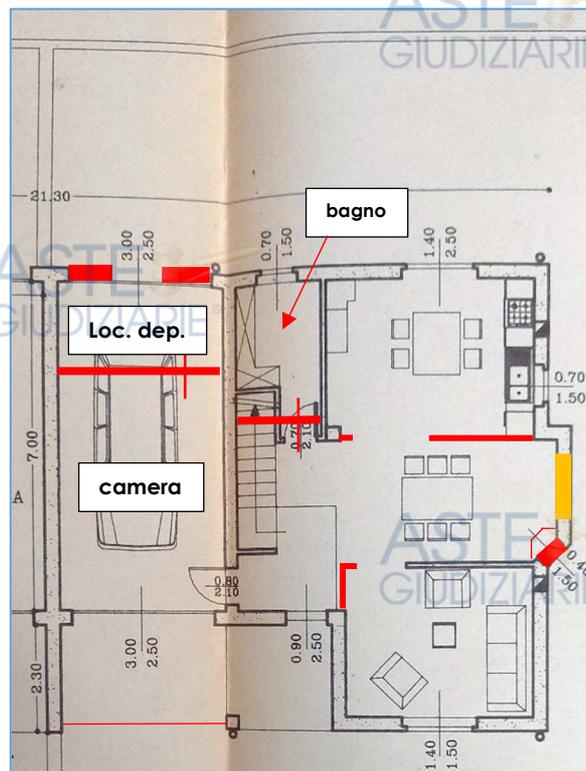
PIANO TERRA

- Difformità interne dei tavolati zona giorno
- Chiusura finestra zona giorno ed apertura nuova finestra
- Trasformazione locale lavanderia in locale bagno
- Trasformazione locale autorimessa in camera (riscaldata) con annesso locale deposito
- Chiusura accesso carraio lato nord del locale autorimessa
- Trasformazione accesso carraio lato sud autorimessa con finestra scorrevole

In merito alla conformità urbanistica il CTU, fatto salvo possibili ulteriori verifiche da compiersi per quanto concerne lo stato legittimo dell'immobile, art. 9-bis, c.1-bis e 1-ter, DPR 380/2001 s.m.i., valutate le principali difformità rilevate in fase di sopralluogo non ritiene sia possibile attestarla. Occorre necessariamente provvedere al deposito di una SCIA in sanatoria, mezzo professionista del settore, corredata da impatto paesistico e certificato d'idoneità statica per quanto concerne le nuove bucaure delle finestre e modifica strutturale della scala.

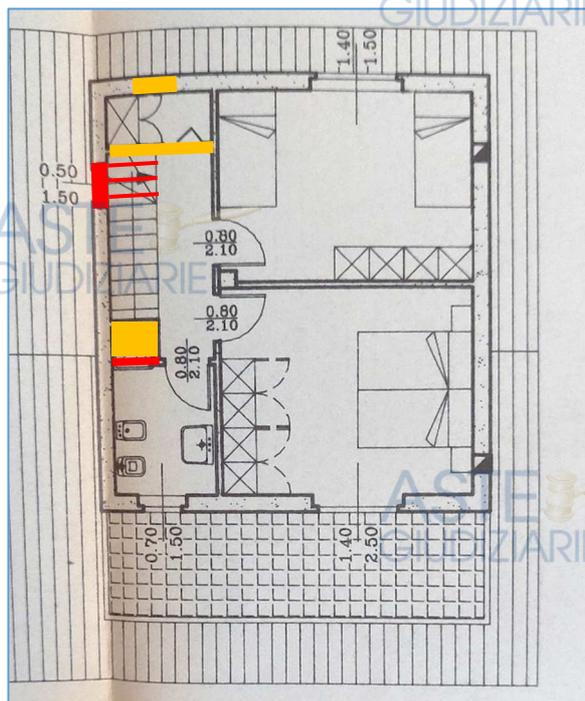
PIANO PRIMO

- Difformità interne dei tavolati zona bagno
- Mancata realizzazione locale ripostiglio
- Chiusura finestra lato ovest
- Apertura nuova finestra lato nord
- Modifica sviluppo rampa scale

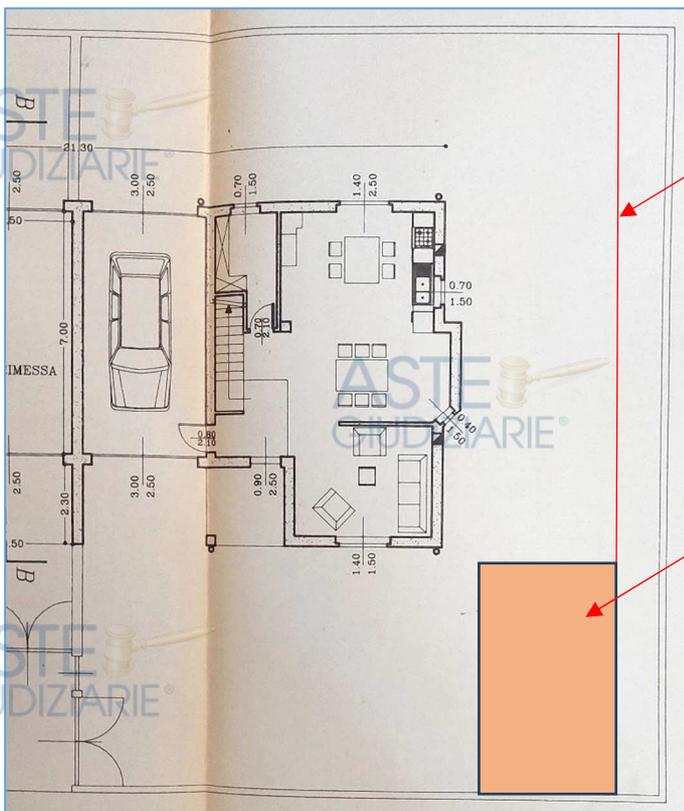
Infine si evidenzia che la recinzione metallica posta in lato est dovrebbe NON corrispondere con il confine il quale, da indagine visiva, con riscontro delle sole mappe catastali, è posto in linea con le proprietà confinanti, quindi circa 1 mt. ancora più ad est, sulla riva del Cavo Cecconi.

recinzione metallica presente

Per tutti gli adeguamenti urbanistici necessari, nonché il ripristino dello stato dei luoghi sia interno che esterno, lo scrivente CTU quantifica l'intervento cautelativamente in € 10.000,00, importo che si terrà in considerazione nella valutazione finale.

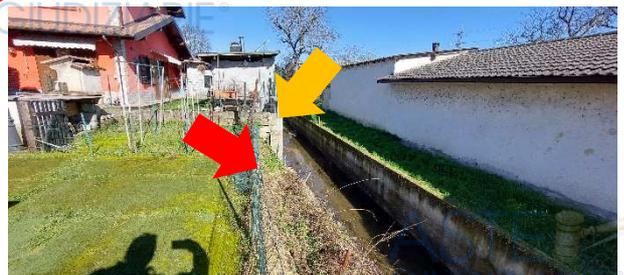
manufatti precari
