Immobile sito nel Comune di Galliavola, via Villa Biscossi n. 21.

Numero di ruolo generale: **RGE 65/2024**

## Rapporto di stima del compendio immobiliare

**FOGLIO: 3; PARTICELLA: 106; SUBALTERNO: 1 GRAFFATO AL**

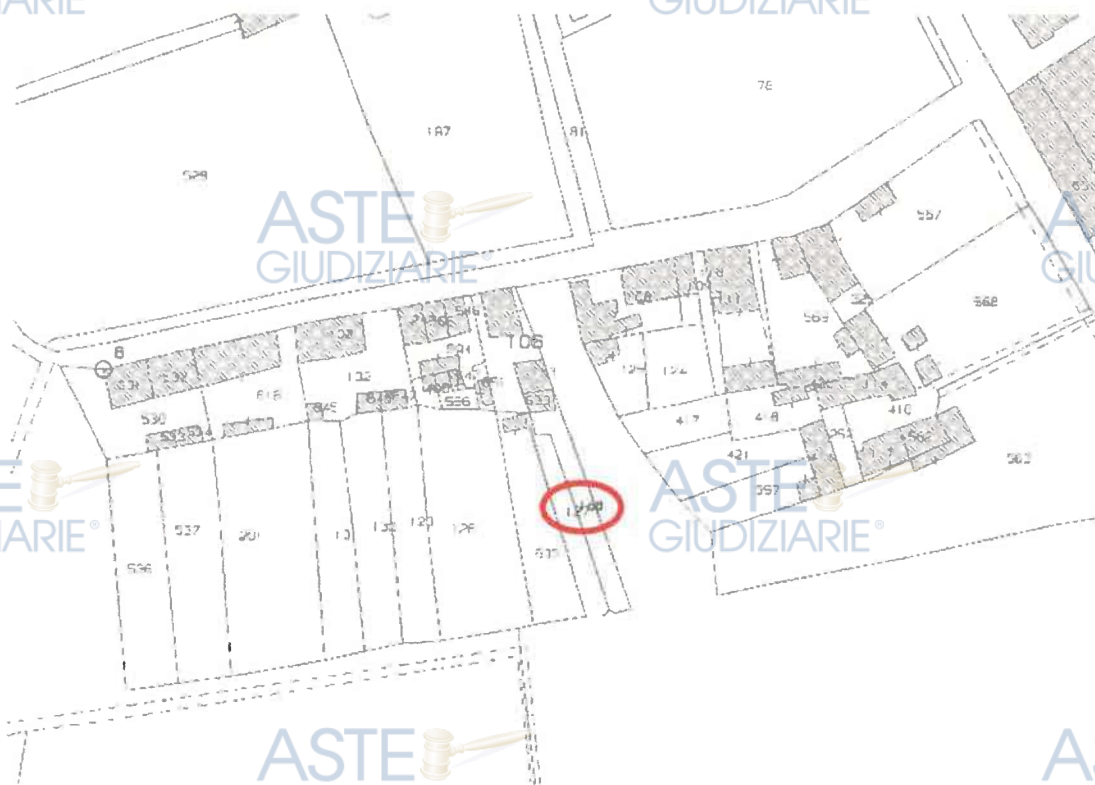
Il bene oggetto del presente pignoramento consiste in un terreno non edificato sito in via Villa Biscossi del Comune di Gallivola.

Fot. 6 - Estratto di mappa catastale

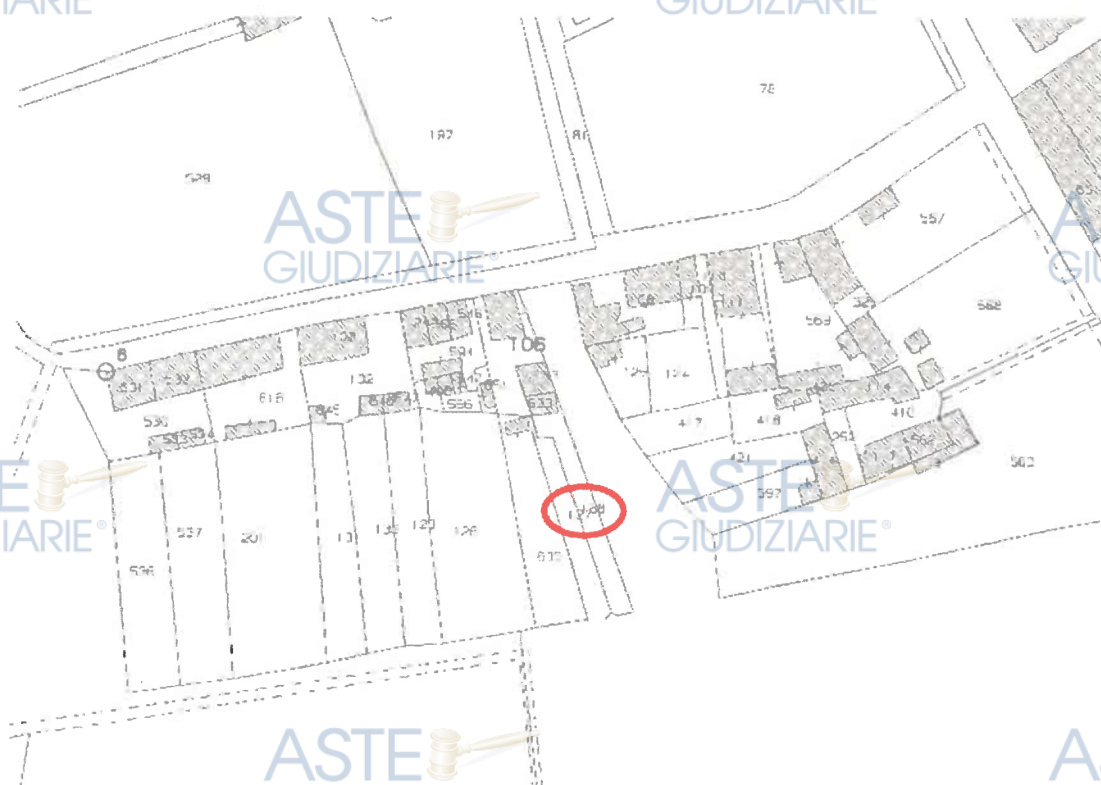
Il bene oggetto del presente pignoramento consiste in un terreno non edificato sito in via Villa Biscossi del Comune di Galliavola.

Fot. 7 - Estratto di mappa catastale
