TRIBUNALE DI PAVIA

R.G. n°73-2025 delle esecuzione immobiliare

RELAZIONE DI STIMA

Villino, box e ripostigli

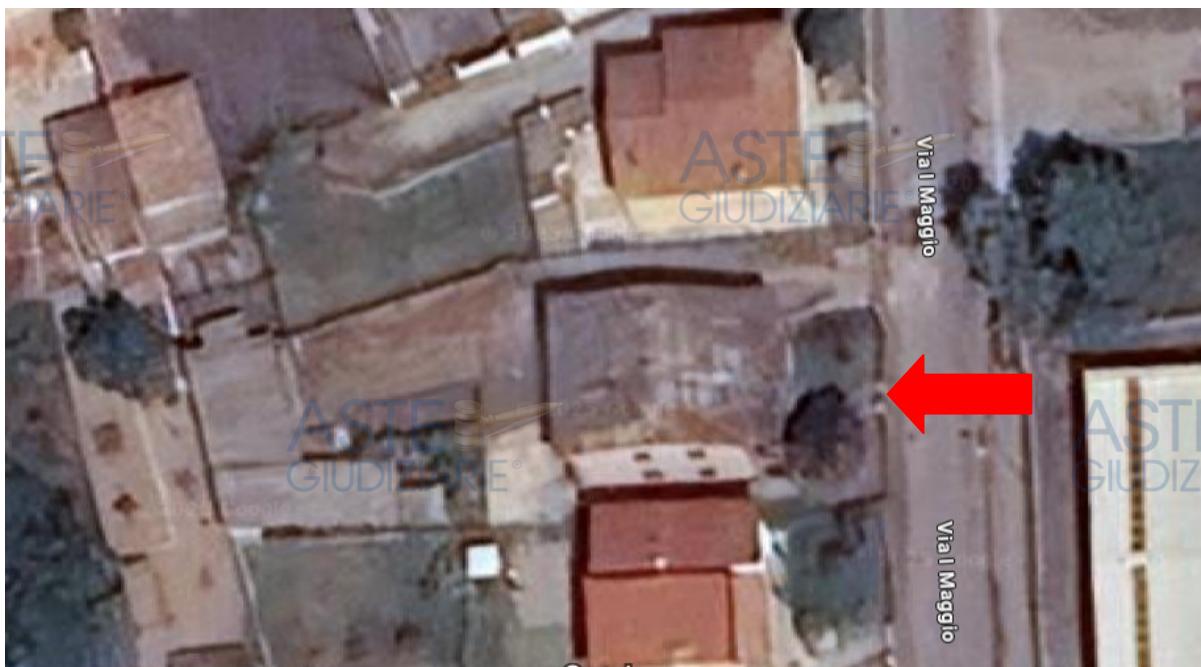
Villino indipendente composto da due piani fuori terra , diviso in due appartamenti (anche catastalmente) comunicanti tra loro e utilizzati come un unico immobile,

da un fabbricato retrostante adibito a box, tre ripostigli e da cinque locali di sgombero,

il tutto posto su terreno pertinenziale.

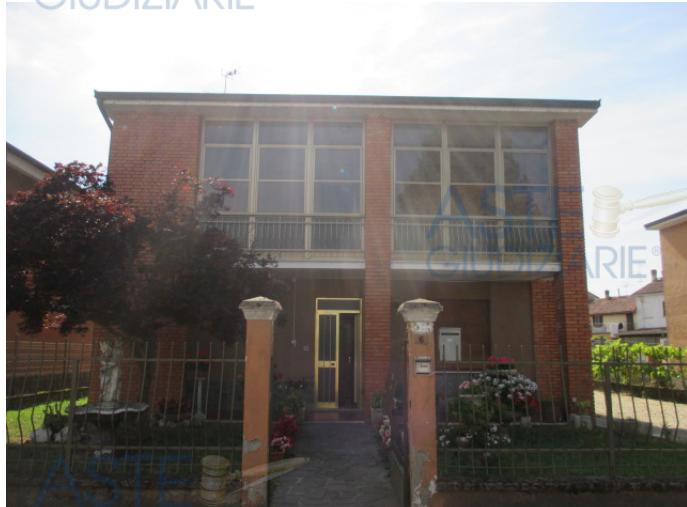
Il VILLINO è due piani fuori terra , senza interrato diviso in due appartamenti (anche catastalmente) ma di fatto un'unica proprietà.

L' Appartamento a Piano Terra suddiviso in ingresso con scala, sottoscale adibito a locale caldaia, corridoio, sala da pranzo, cucina, camera 1, camera 2, camera 3, bagno e ripostiglio e portico in esterno. E' libero sui quattro fronti e circondato dal terreno pertinenziale. Gli spazzi sono ampi e vivibili. L'altezza interna è circa 3,00 ml. Le finiture sono quelle originali.

L'Appartamento a Piano Primo è composto da ingresso con scala, salotto, corridoio, cucina, camera 1, camera 2, camera 3, bagno e veranda. E' libero sui quattro fronti e con vista sul terreno. Gli spazzi sono ampi e vivibili. L'altezza interna è circa 3,00 ml. E' stato oggetto di un autorizzazione edilizia del 1988, quindi ha un taglio più recente, e anche alcune finiture sono più attuali.

Poi è presente il BOX , posto al confine ovest della proprietà, retrostante la residenza. E' ad un unico piano fuori terra, senza interrato . E' composto da un unico locale con due ingressi carrai, e può ospitare due auto. Confina con altre proprietà, con il terreno e i locali ripostiglio. Ha altezza interna media di circa 2,50m.
