# TRIBUNALE DI PAVIA

Procedure Esecutive N° 76/2022 – 127/2023 – 139/2023

**1. - CONCLUSIONI DEFINITIVE - LOTTO UNICO -****1. A- IDENTIFICAZIONE DEI BENI ed UBICAZIONE -**

In Gambolò (PV) frazione Garbana via Striolo 16, quota di 1/1 di piena proprietà di fabbricato d'abitazione indipendente libero su due lati, costruito su due piani fuori terra, con annesso piccolo giardino recintato e tettoia.

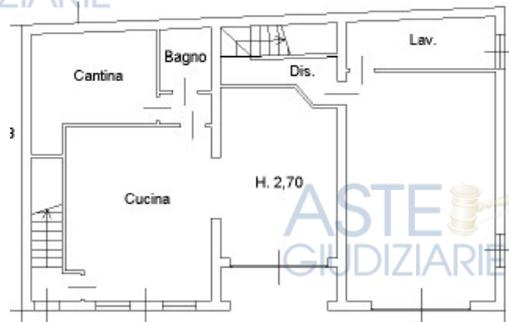
Piano terra

L'abitazione di fatto è divisa in due porzioni separate che in catasto formano una sola unità immobiliare. La prima, è composta al piano terra da un ampio locale utilizzato come soggiorno con angolo cottura, lavanderia con locale caldaia, disimpegno e scala d'accesso al primo piano. Il piano primo è formato da disimpegno, due camere, balcone e bagno. Al momento del sopralluogo non è stato possibile visionare l'interno delle camere al piano primo perché chiuse a chiave. La seconda porzione dell'abitazione è formata da ingresso con scala d'accesso al piano primo, cucina, sala, disimpegno, bagno e cantina. Il piano primo è formato da un'ampia sala ora usata come laboratorio di [REDACTED] a un balcone, disimpegno, un bagno e terrazzo coperto.
