R.G. n°09-2025 delle esecuzione immobiliare

RELAZIONE DI STIMA

Arch Veronica Giannini

**RELAZIONE DI STIMA****Appartamento e posto auto****Via San Giovanni di Dio n° 4 – loc. Torrino – 27020 Battuda (Pv)****Lotto Unico****0. PREMESSA - DESCRIZIONE OPERAZIONI PERITALI**

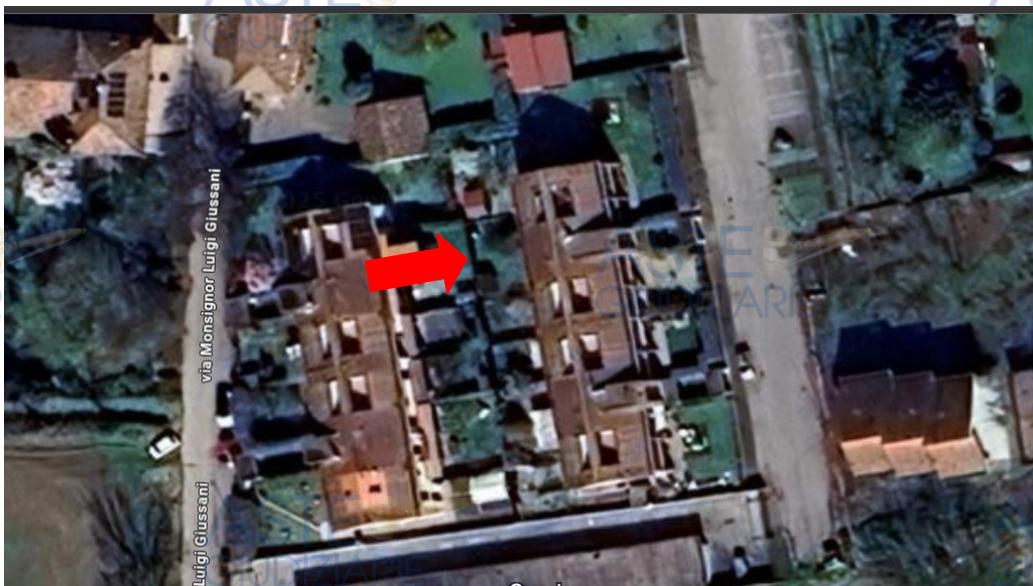
Appartamento piano terra composto da soggiorno-cucina, camera, disimpegno, bagno 1, ripostiglio e giardino.

Posto auto al piano terra.

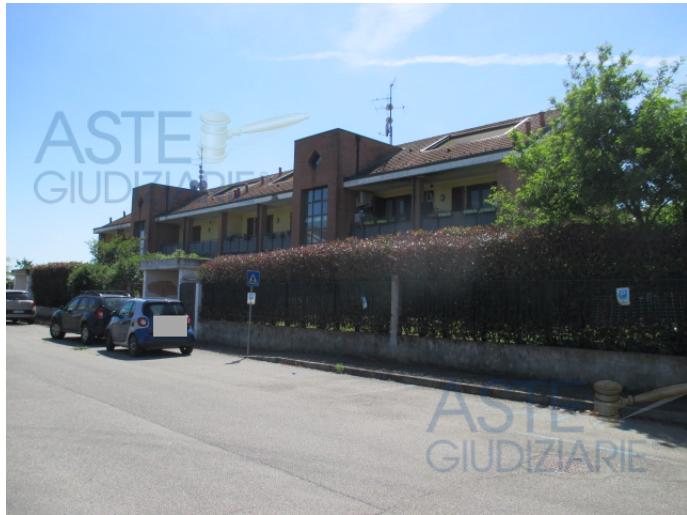
Il complesso in cui sono inseriti gli immobili è denominato Condominio il Campanile, una palazzina di unità residenziali composta da due piani fuori terra, più le mansarde. L'edificio è di recente costruzione e discreta fattura.
