**ESECUZIONE IMMOBILIARE R.G. n° 9/2026**

## RELAZIONE ESTIMATIVA

INDIVIDUAZIONE DEL BENE IMMOBILE OGGETTO DELLA VENDITA IN COMUNE DI MIRADOLO TERME

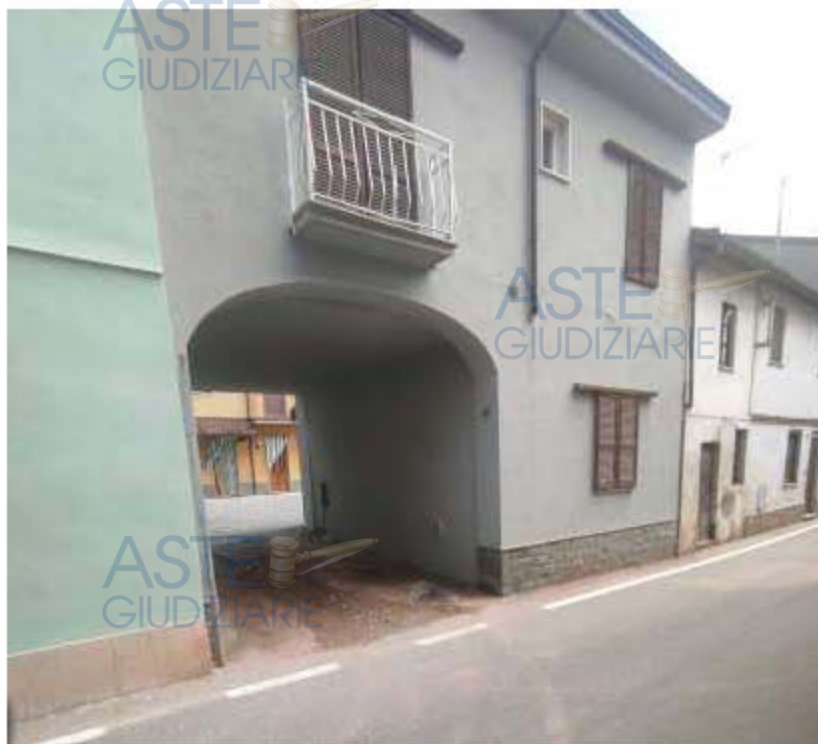
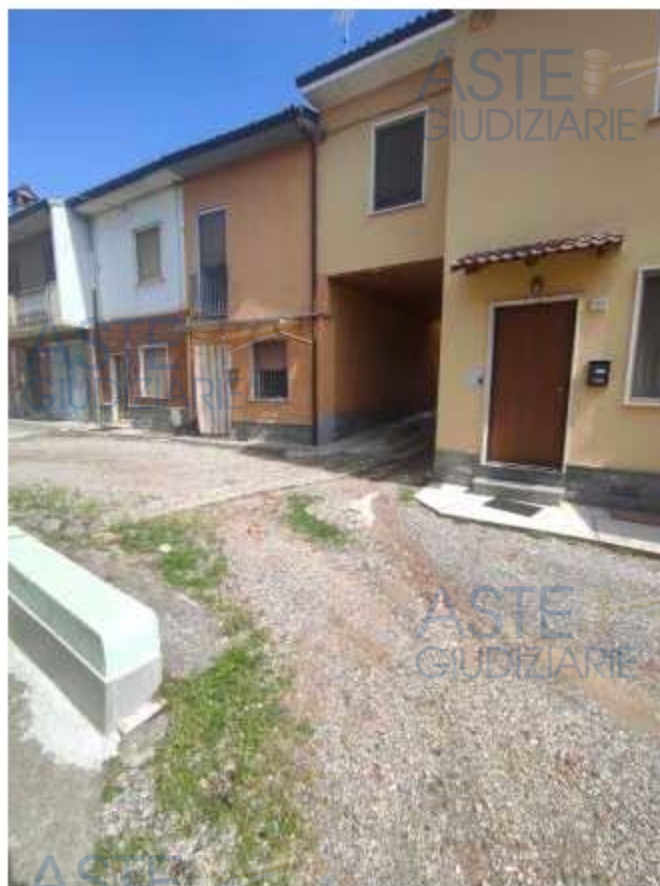
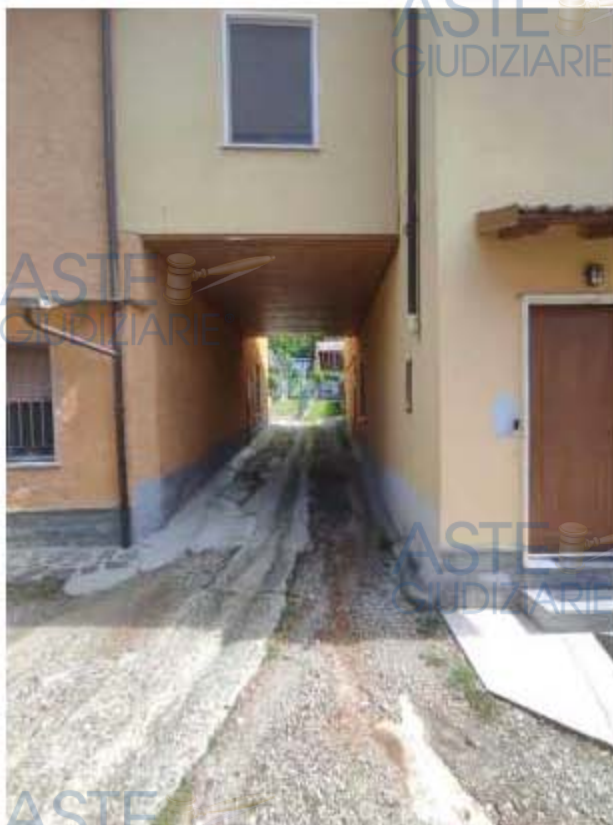
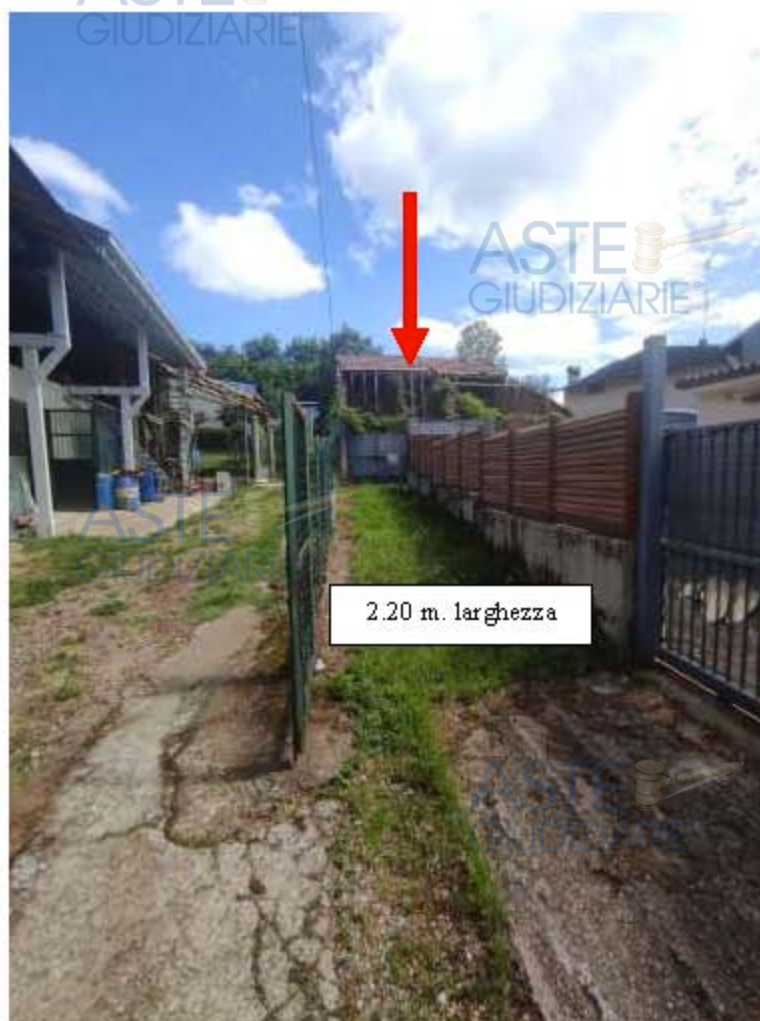
Dall'esame dello stato dei luoghi e dalla ricognizione dell'intorno edificato si rileva che l'unità immobiliare oggetto di procedura non gode di accesso diretto dalla pubblica via, risultando collocata all'interno del tessuto edilizio storico e raggiungibile mediante transito attraverso corte/passaggio interno.

Il percorso di accesso rilevato presenta larghezza indicativa pari a circa 2,20 m, circostanza che limita sensibilmente la fruibilità del bene, sia sotto il profilo dell'ordinario utilizzo quale deposito, sia con riferimento all'eventuale accesso di mezzi operativi, mezzi di cantiere, autocarri o attrezzature necessarie per interventi di messa in sicurezza, demolizione, rimozione materiali o recupero edilizio.

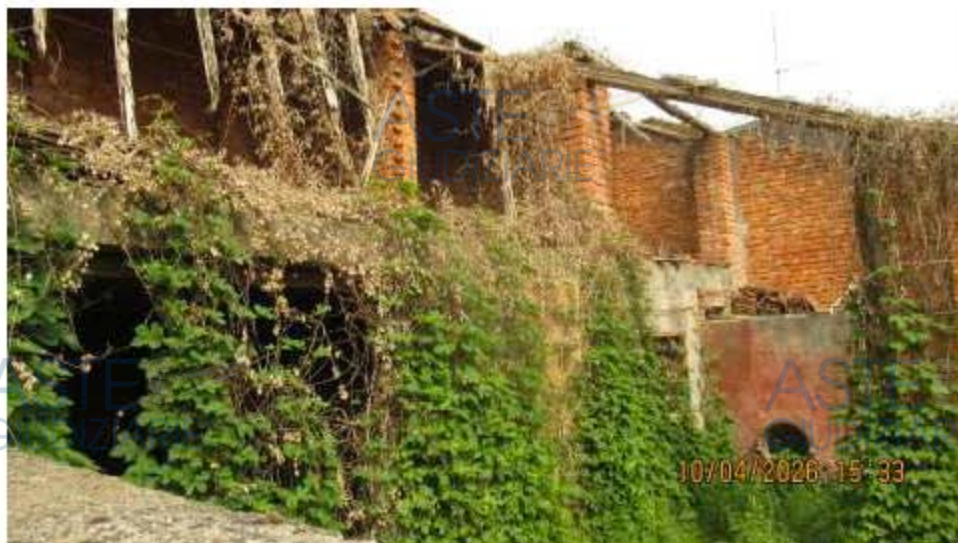
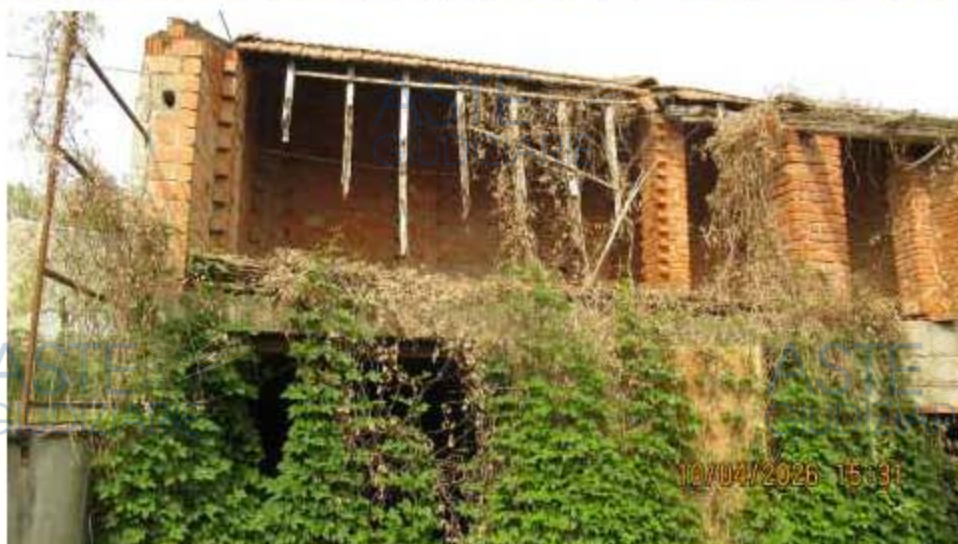
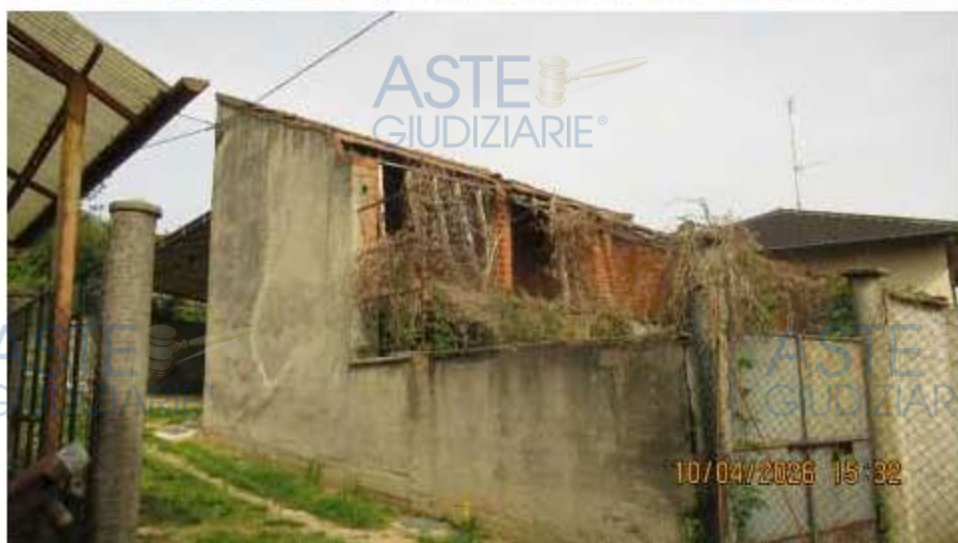
Tale condizione, unitamente allo stato di grave degrado del fabbricato, alla compromissione della copertura e delle strutture lignee, alla presenza di vegetazione infestante e all'assenza di immediata utilizzabilità, incide in modo rilevante e negativo sull'appetibilità commerciale del compendio.

Pertanto, il bene non viene stimato quale deposito ordinariamente funzionale e liberamente commerciabile, bensì quale compendio immobiliare a valore residuale, fortemente condizionato dallo stato materiale del fabbricato, dalle criticità di accesso, dai presumibili costi di messa in sicurezza/demolizione e dalle necessarie verifiche urbanistico-edilizie da parte dell'eventuale acquirente.
