**Tribunale di Potenza**  
**Ufficio Esecuzione Immobiliari**  
**N. 104/2022 R.G.E.**

**Consulenza Tecnica d'Ufficio**

# RELAZIONE TECNICA D'UFFICIO

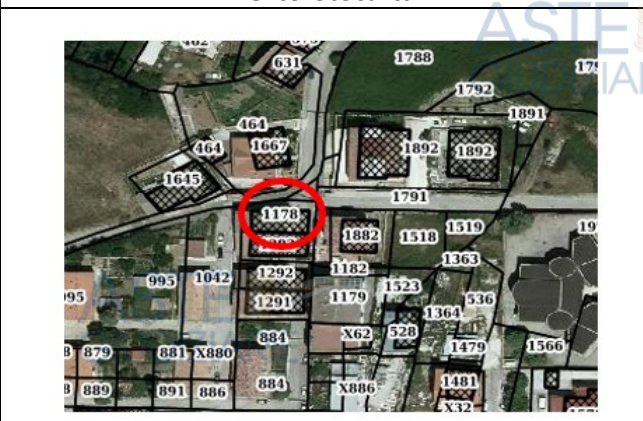
| Sovrapposizione della planimetria catastale all'ortofotocarta.<br>Comune di Genzano di Lucania – Foglio n. 43 Particella n. 1178 sub. 7<br>(Cfr. Allegato 5 - Mappa catastale e ortofotocarta) | |
|---|---|
| Planimetria catastale | Ortofotocarta |

Sull'ortofotocarta è riportata la sovrapposizione della planimetria catastale.

| Sovrapposizione della planimetria catastale all'ortofotocarta.<br>Comune di Genzano di Lucania – Foglio n. 43 Particella n. 1178 sub. 7<br>(Cfr. Allegato 5 - Mappa catastale e ortofotocarta) | |

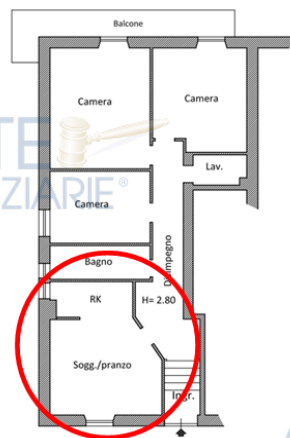
**Raffronto tra planimetria catastale e lo stato di fatto rilevato in fase di sopralluogo****Abitazione - Comune di Genzano di Lucania, foglio 43 part. 1178 sub. 7**

Dalla sovrapposizione della planimetria catastale e dello stato di fatto rilevato in sede di sopralluogo sono state riscontrate difformità catastali consistente nelle variazioni della distribuzione interna degli ambienti, così come si evince dal raffronto di seguito riportato:

Lo stato dei luoghi del bene pignorato è conforme alla consistenza catastale, ma presenta difformità sanabili in ordine alla diversa distribuzione degli spazi interni con una diversa rappresentazione grafica della finestra di aerazione del RK.

Il costo per sanare le difformità catastali è stimato in complessivi € 500,00 ed è stato detratto dal prezzo a base d'asta. - (Cfr. Risposta al quesito 12 a pag. 13)

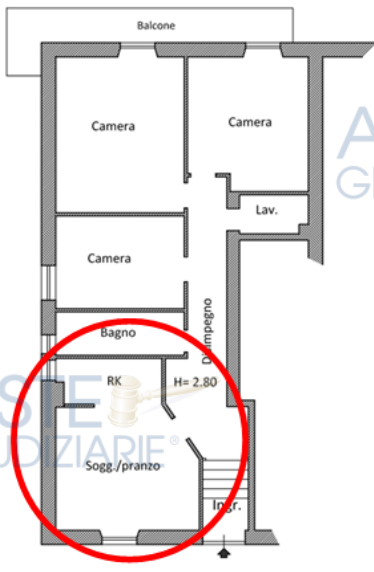
**Raffronto tra planimetria autorizzata e lo stato di fatto rilevato in fase di sopralluogo****Abitazione - Comune di Genzano di Lucania, foglio 43 part. 1178 sub. 7**

Il cespite oggetto di pignoramento non risulta regolare sotto il profilo edilizio ed urbanistico per la diversa distribuzione degli spazi interni e per la ridotta apertura del RK sul prospetto esterno.

Per la regolarizzazione urbanistica del cespite occorre presentare SCIA in sanatoria.

I costi di regolarizzazione urbanistica sono stimati in € 1.600,00 di cui € 516,00 per sanzione amministrativa e € 70,00 per diritti di segreteria.
