## Sezione Civile

**Consulenza Tecnica di Ufficio nel procedimento di espropriazione immobiliare in danno di**

██████████ di cui al n° RG 146/06

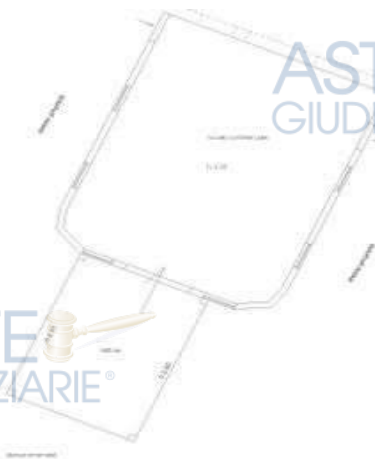
L'ampliamento "B" è posto all'ingresso della sala ristorante. Esso è costituito da:

- un ampio vano con struttura portante in muratura, copertura in legno; esso si presenta rifinito ed utilizzato quale locale bar;
- una ampia tettoia con struttura portante e copertura in legno; esso si presenta al rustico e viene utilizzato come spazio relax aperto.

L'altezza interna del locale bar è 3.05 m, mentre la tettoia ha un'altezza interna massima di 2.50 m

Si riporta di seguito la planimetria catastale.

Il fabbricato originario ha una cubatura di circa 950 mc e quindi è possibile ampliare per circa 380 mc. Il fabbricato “B” è costituito da un volume chiuso e da una tettoia aperta su tre lati; Il volume chiuso ha una cubatura di circa 235 mc, mentre la tettoia non essendo chiusa 5 non costituisce volume. Le distanza di tale fabbricato, realizzato in adiacenza al fabbricato principale “A”, dai confini è superiore al limite minimo dei 10 metri. Vista la cubatura inferiore al massimo consentito e data la verifica positiva della distanza dai confini, il fabbricato “B” risulta sanabile.

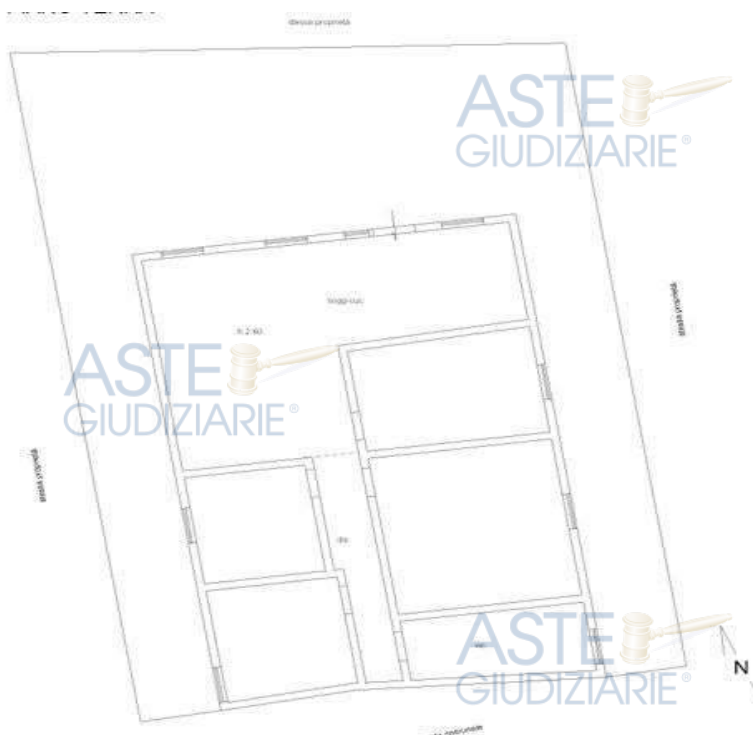
Il fabbricato "D", che in realtà trattasi di un prefabbricato in legno su base in cemento armato, si presenta in pessimo stato di conservazione. In passato, da quanto riferisce la proprietaria, è stato adibito ad abitazione. Esso si presenta come un appartamento con un'altezza interna di 2.60 m; esso è diviso in quattro camere, un bagno ed un soggiorno. Si riporta di seguito la planimetria catastale che coincide con quella attuale.

Il prefabbricato in legno “D” ha una volumetria pari a circa 350 mc ed è posto a circa 2 m dal confine e quindi fuori legge: esso risulta non sanabile.

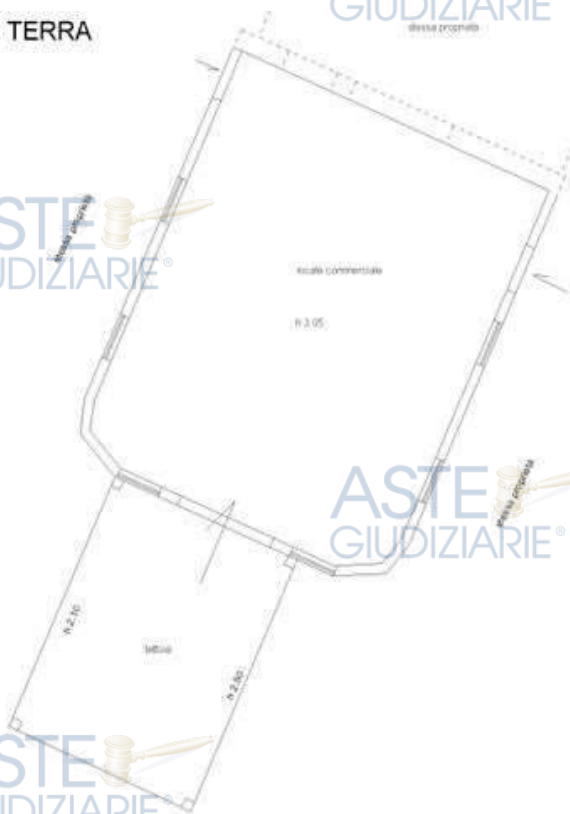
PIANO TERRA

Si riporta di seguito la planimetria catastale...

Pare opportuno a tal punto dare un'indicazione di massima sui costi da sostenere per procedere eventualmente alla sanatoria del solo fabbricato "B".

- 1) rilevare gli edifici nei termini della loro ubicazione sul terreno, distanza dai confini, loro consistenza e distribuzione spaziale; costo stimato € 800,00

- 2) rilevare gli edifici nei termini della loro struttura e qualità della stessa effettuando prove e saggi a cura di una ditta specializzata e certificata; costo stimato € 1.500,00

- 3) effettuare delle prove geologiche sui terreni di sedime dei fabbricati a cura di una ditta specializzata e certificata assistita da un geologo; costo stimato € 1.000,00

- 4) redigere una perizia geologica; costo stimato € 1.000,00
  - 5) redigere un progetto architettonico completo; costo stimato € 1.500,00
  - 6) redigere certificato di idoneità sismica atto ad assicurare la bontà statica degli manufatti; Costo stimato € 1.500,00

- 7) effettuare gli interventi strutturali qualora fossero necessari al fine di ottenere il certificato di idoneità sismica; costo stimato € 3.000,00

- 8) versare gli oneri concessori e le sanzioni alle casse comunali; costo stimato € 2.000,00
- per un totale costo stimato di € 12.300,00.

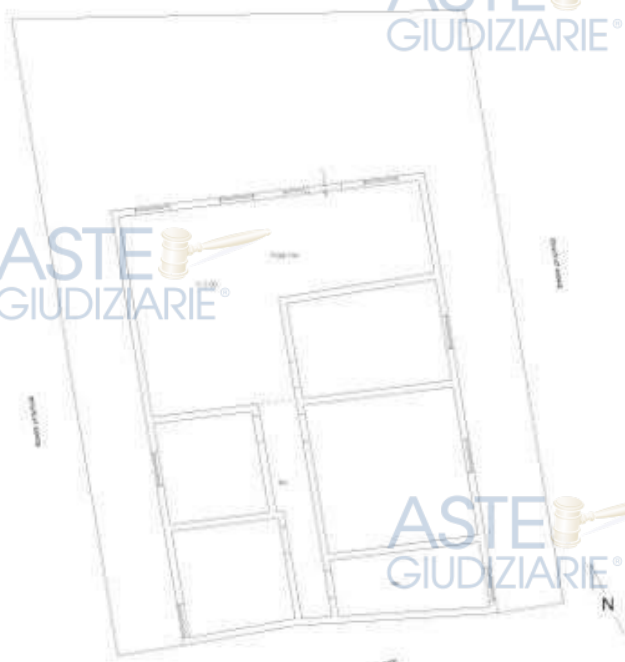
Si riporta di seguito la planimetria catastale...

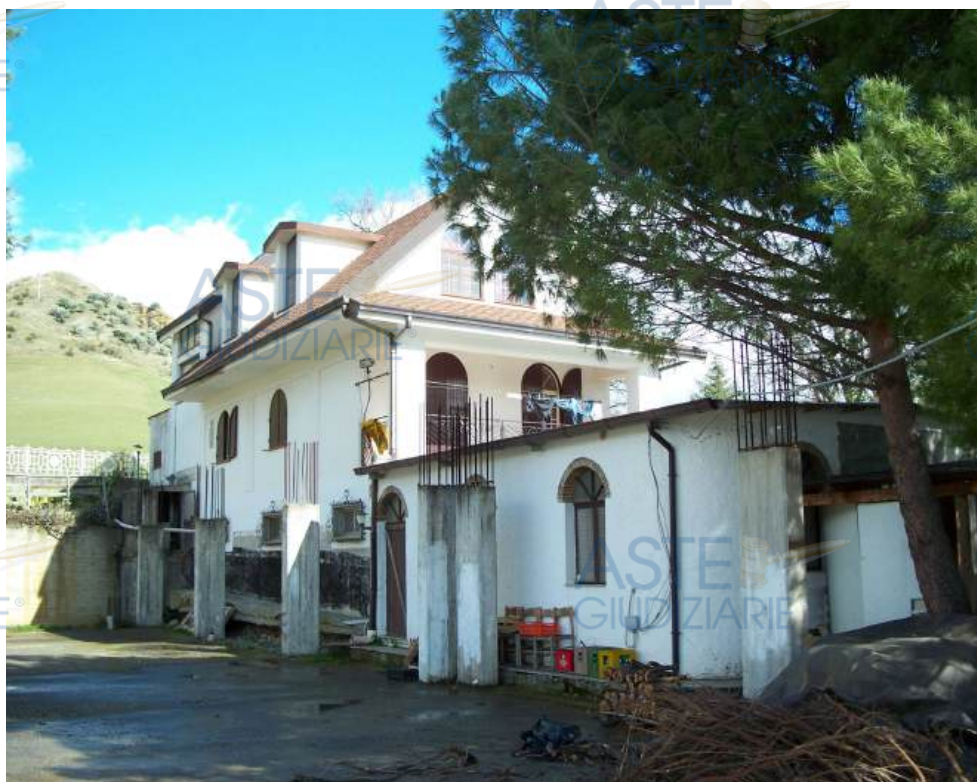
Foto n.5 Fabbricato in corso di costruzione "E"

Il costruendo fabbricato "E" si presenta come un piazzale aperto con i pilastri spicanti ad intervallo

regolare; ha struttura portante in cemento armato. La planimetria catastale non esiste ma esiste la particella 355 che ne individua la reale superficie.
