Procedimento di espropriazione immobiliare

R.G. Es. 17/2025

CONSULENZA TECNICA D'UFFICIO

Oggetto di pignoramento sono, il diritto di proprietà superficiaria sulle unità immobiliari, di seguito elencate ai punti 1, 2, 3, rientranti nel fabbricato per civile abitazione, sito in Potenza al Piazzale Bucarest, civico n. 9:

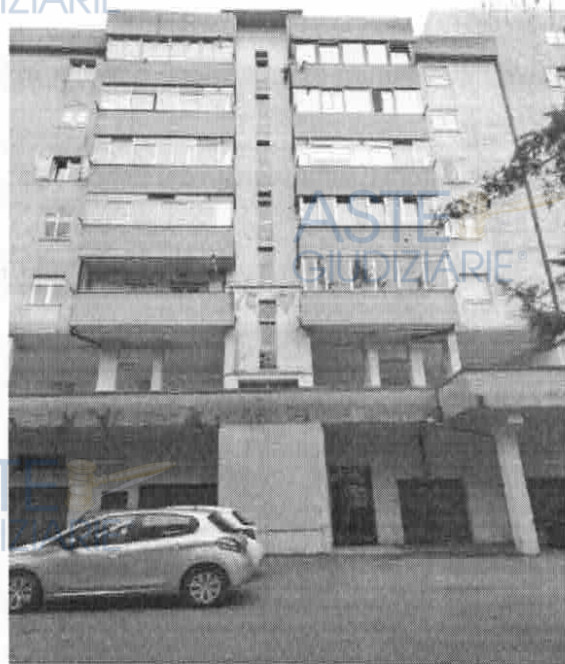
Prospetto su via Bucarest

Il fabbricato, è realizzato con tipologia edilizia a "stecca" e si compone di tre scale (A-B-C), con struttura in cemento armato costituita da telai di travi e pilasti, su fondazioni continue, con solai di interpiano e di copertura in latero cemento e tamponature in pareti di muratura a cassavuota, finito a civile.

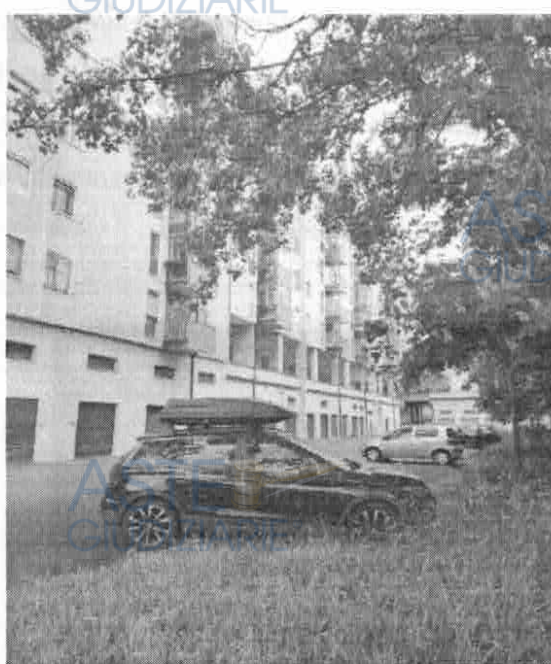
Prospetto su piazza Praga

Questi sono parte integrante dell'edificio condominiale ad uso residenziale, sito in abitato di Potenza alla Piazza Bucarest – Scala B - Civico 9, escluso il locale autorimessa che sebbene ricadente nel medesimo edificio, ha accesso su piazza Praga, civico 23.

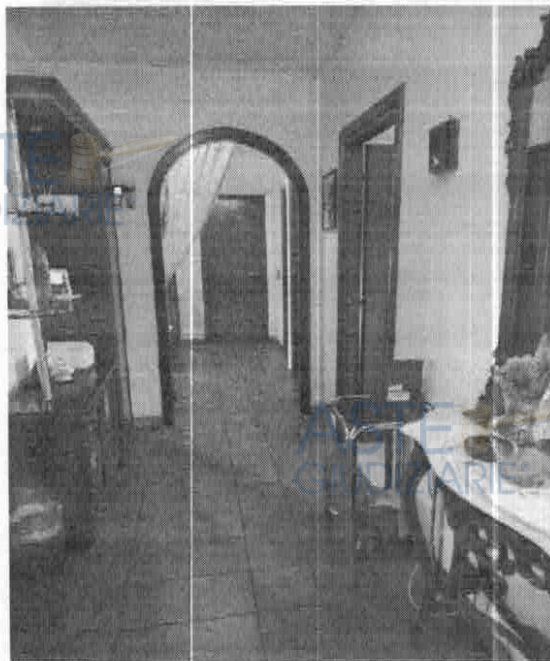
Ingresso Disimpegno

Lo stato di manutenzione è ordinario, mentre lo strato di tinteggiatura risulta segnato dal tempo e da una mancata manutenzione periodica.

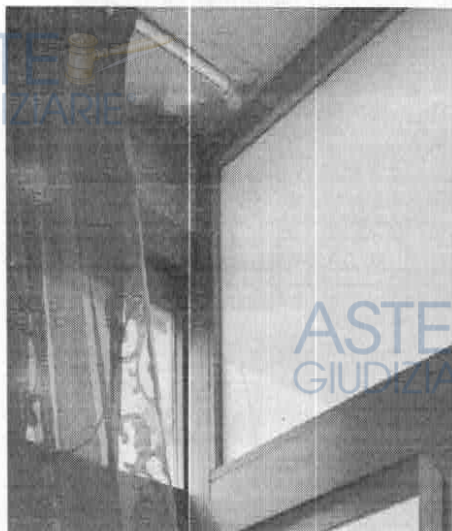
Su alcuni tratti, in special modo lungo le linee di giunzione tra pareti e solai, nelle superfici verandate, sono presenti segni di condensa

Su alcuni tratti lungo le linee di giunzione tra pareti e solai, sono presenti segni di condensa.

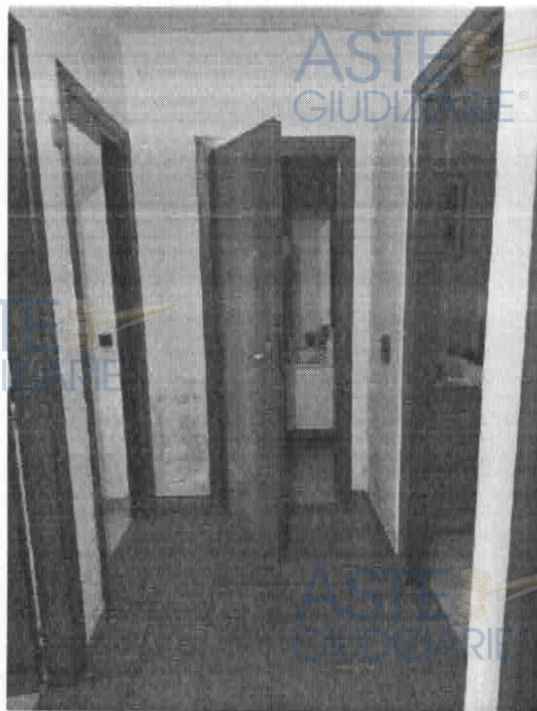
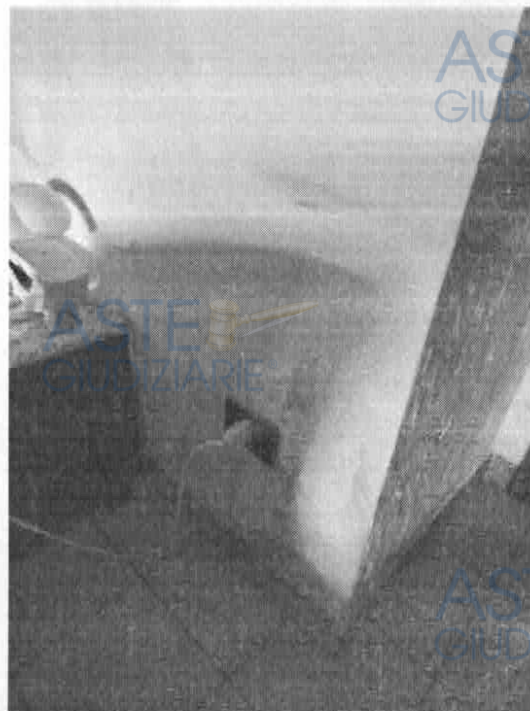
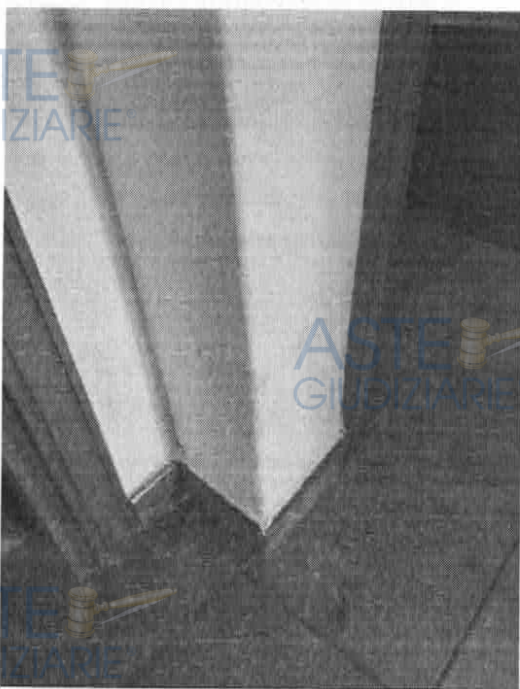
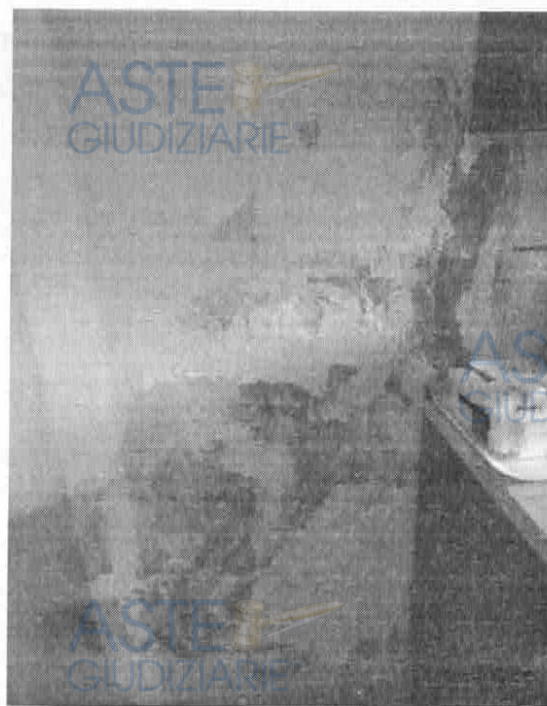
Alcune pareti interne presentano aree di degrado, determinato da precedente allagamento dell'alloggio, presumibilmente a seguito di rottura dell'impianto idrico che tuttavia al momento del sopralluogo è risultato essere integro.

Alcune pareti interne presentano aree di degrado, determinato da precedente allagamento dell'alloggio, presumibilmente a seguito di rottura dell'impianto idrico che tuttavia al momento del sopralluogo è risultato essere integro.

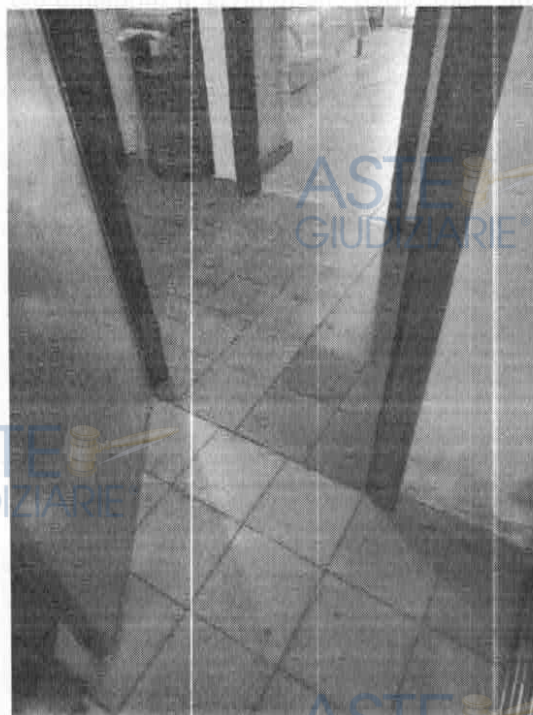
Alcuni componenti del pavimento sono rotti e/o movibili

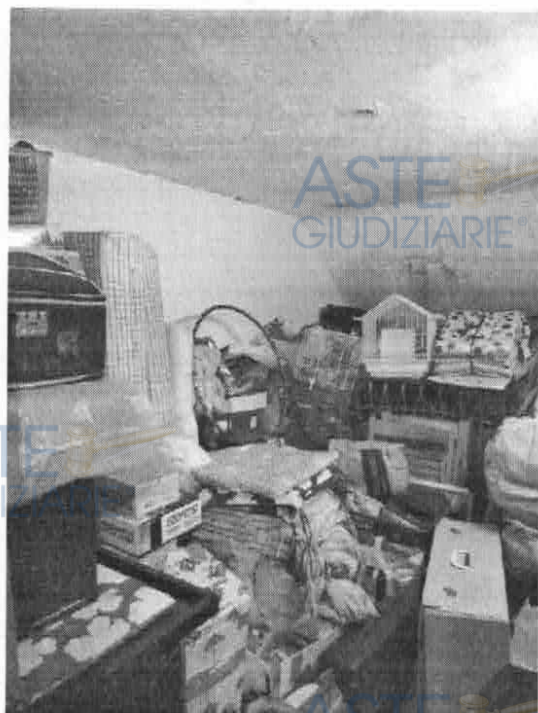
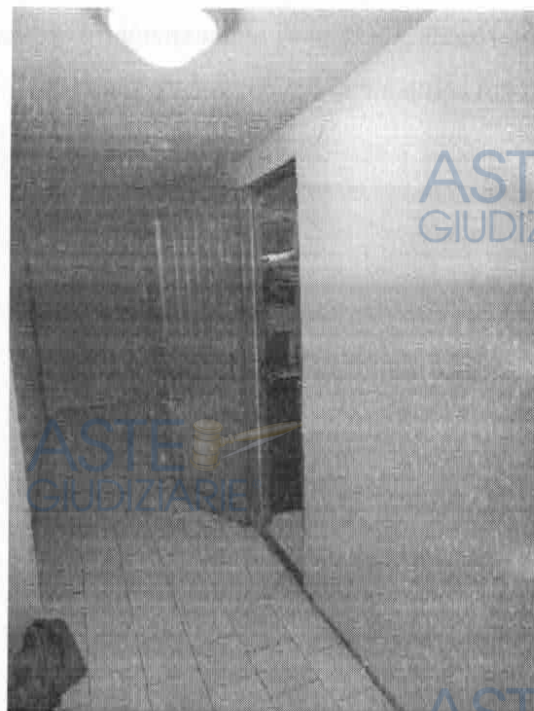
Questa ha dimensione in pianta di mt 2,25 \* 3,70 circa, con altezza costante di mt 2,15 fino alla profondità di circa 2,50 mt per poi degradare fino ad un'altezza di circa mt 1,00

E' rifinita a civile, dotata di impianto elettrico.

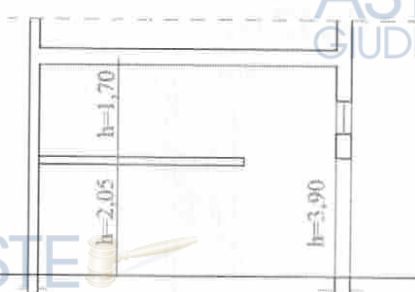
Sezione

Per la profondità di mt 3,60 è presente un soppalco realizzato con travi di ferro NP e tavolato in legno, il quale divide l'altezza in due livelli: piano terra di altezza 2,05 mt e piano primo di altezza di 1,70 mt.

Piano Terra  
Ht= 3,90 mt  
h soppalco= 1,70

In entrambi i locali ad uso di garage e deposito, si è realizzato un soppalco che ha diviso l'altezza con raddoppio della superficie.

Le opere descritte, sono sanabili e per la loro regolarizzazione urbanistica e catastale, si valuta necessiti una spesa approssimata di € 7.200,00

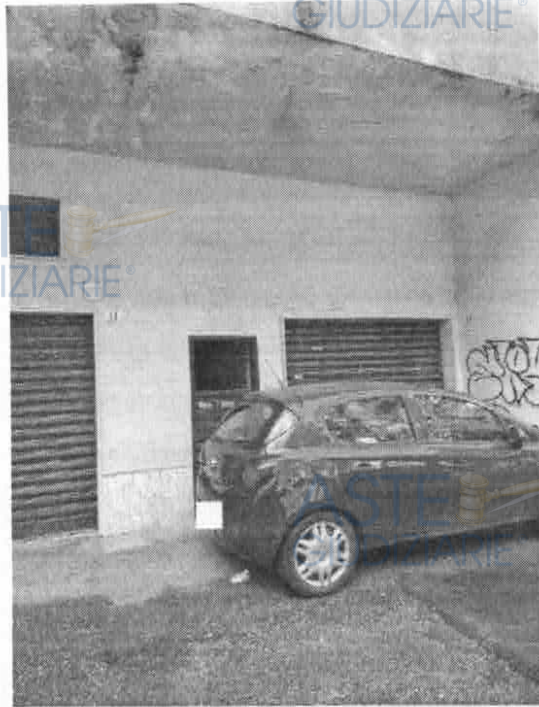
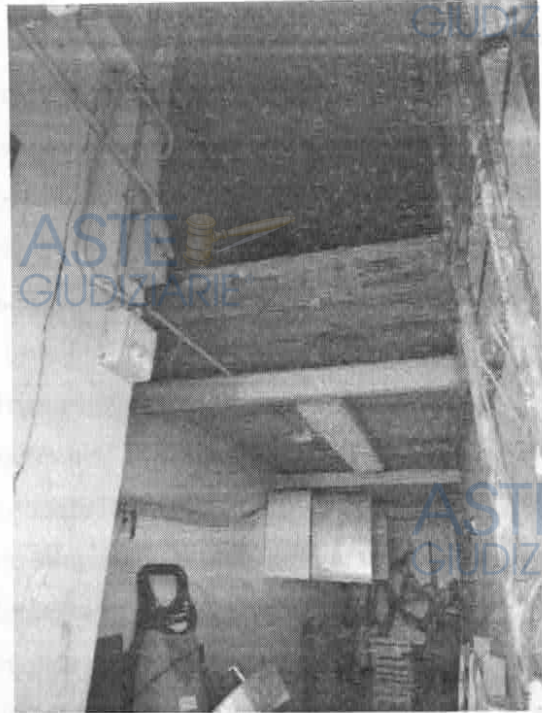
E' rifinito a civile, con pavimento in piastrelle di monocottura e tinteggiatura, dotato di impianto elettrico ed impianto idrico. All'accesso, che è di dimensioni ridotte rispetto a quello dei locali confinanti, vi è installata una serranda avvolgibile.

Lo stato di manutenzione è ordinario, consono alla destinazione d'uso di deposito.
