PROCEDIMENTO DI ESPROPRIAZIONE IMMOBILIARE

**INTRUM ITALY S.p.A**

**Numero R.G.E:** 21/2023

**Ing. Roberto MISSANELLI**

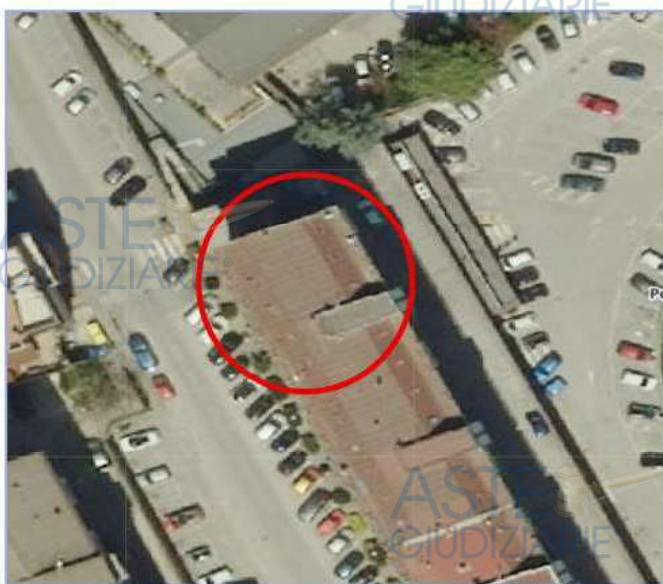
ORTOFOTO FG. 29 p.lla 510

Per una corretta individuazione dei beni in oggetto, di seguito si riporta l'ortofoto con evidenziato il fabbricato in cui sono ubicati le unità immobiliari oggetto del presente procedimento.

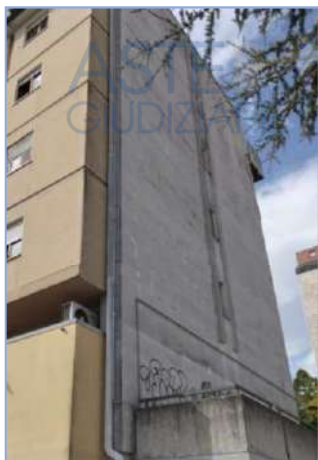
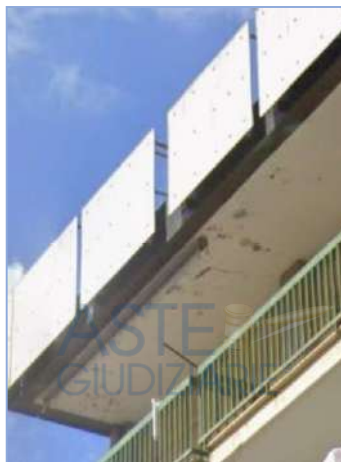
Il fabbricato condominiale, allo stato attuale, necessita di interventi di manutenzione straordinaria, con particolare riferimento ai prospetti esterni (facciate). Dalla data di edificazione del corpo di fabbrica a oggi, infatti, non risultano eseguiti interventi manutentivi di rilievo sugli intonaci esterni, se si escludono piccoli interventi di ripristino locale e tamponi. Si riscontra un diffuso stato di degrado superficiale, evidente soprattutto sulla facciata Nord. Di fondamentale rilevanza tecnica e valutativa risulta, inoltre, la presenza di elementi contaminanti sul piano di copertura. Il parapetto del lastrico solare è infatti caratterizzato da pannelli di rivestimento contenenti amianto (eternit), per i quali l'assemblea condominiale ha più volte richiesto la rimozione e la sostituzione. Tuttavia, alla data del sopralluogo dello scrivente CTU, tali direttive assembleari risultano totalmente ineseguite; il materiale nocivo è pertanto ancora in loco, presentando evidenti criticità legate agli obblighi di legge in materia di monitoraggio, incapsulamento e/o bonifica e smaltimento.

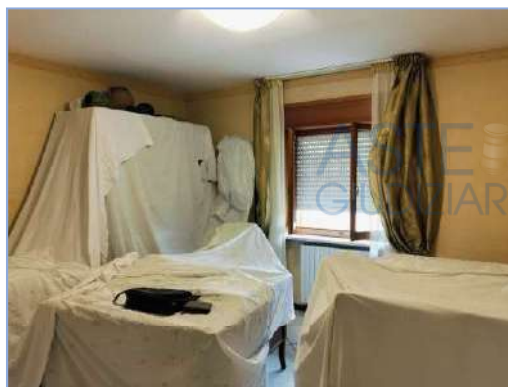
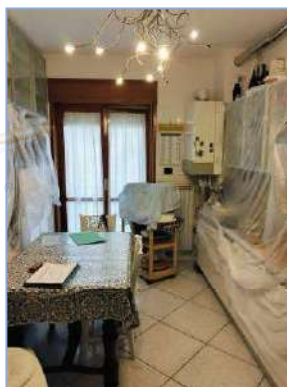
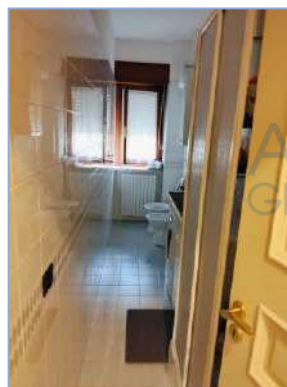
Lo stato di conservazione e manutenzione interno è commisurato all'epoca di realizzazione. Nello specifico, l'unità abitativa presenta finiture interne (pavimentazioni e rivestimenti) con caratteristiche ed estetica tipiche degli anni '90.

Tuttavia, si evidenzia che la dotazione impiantistica interna si presenta allo stato originario dell'epoca di realizzazione. Gli impianti risultano pertanto obsoleti e non conformi agli attuali standard di efficienza e sicurezza, rendendo verosimilmente necessario, in caso di ristrutturazione, un loro adeguamento normativo o il rifacimento integrale.

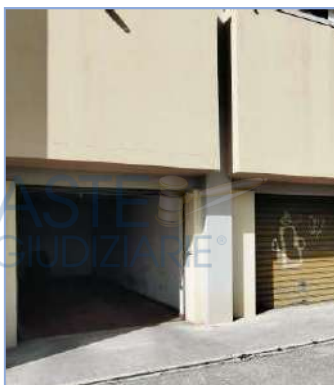
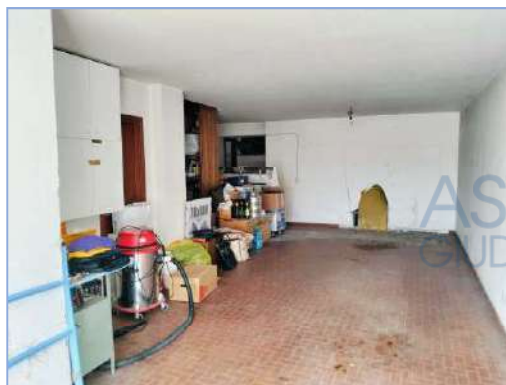
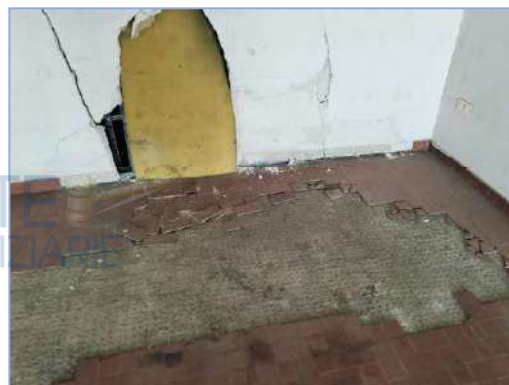
Allo stato attuale, l'immobile si trova in condizioni conservative complessivamente discrete. Tuttavia, l'unità evidenzia i normali segni di usura temporale e di utilizzo, per i quali si rende necessaria l'esecuzione di interventi di manutenzione ordinaria (quali, a titolo esemplificativo, il rinfresco delle tinteggiature) e straordinaria relativamente al rifacimento della pavimentazione all'interno del locale garage, il tutto al fine di ripristinare le ottimali condizioni di decoro e fruibilità del bene.

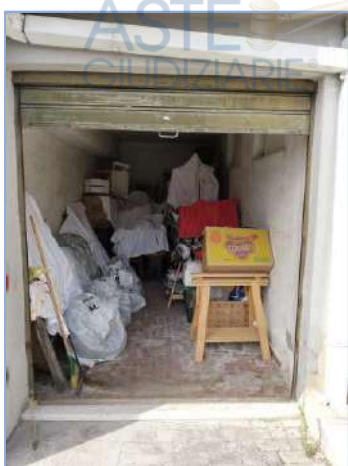
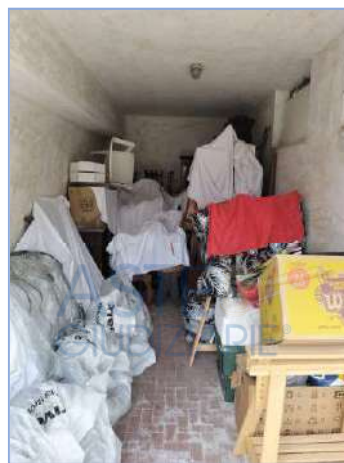
Allo stato attuale, l'immobile si trova in condizioni conservative complessivamente discrete. Tuttavia, l'unità evidenzia i normali segni di usura temporale e di utilizzo, per i quali si rende necessaria l'esecuzione di interventi di manutenzione ordinaria (quali, a titolo esemplificativo, il rinfresco delle tinteggiature, la pulizia straordinaria delle superfici e la verifica della pavimentazione) al fine di ripristinare le ottimali condizioni di decoro e fruibilità del bene.

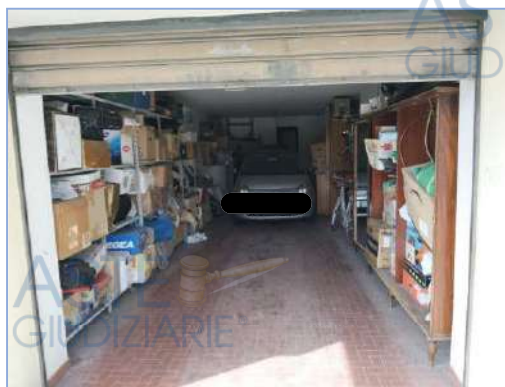
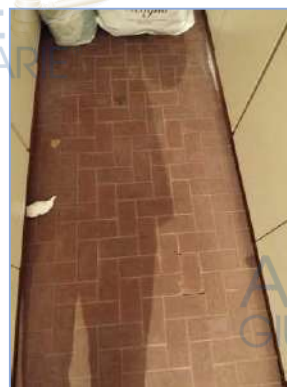
Allo stato attuale, l'immobile si trova in condizioni conservative complessivamente discrete. Tuttavia, l'unità evidenzia i normali segni di usura temporale e di utilizzo, per i quali si rende necessaria l'esecuzione di interventi di manutenzione ordinaria e straordinaria relativamente al rifacimento di parte della pavimentazione all'interno di uno dei locali depositi, il tutto al fine di ripristinare le ottimali condizioni di decoro e fruibilità del bene.

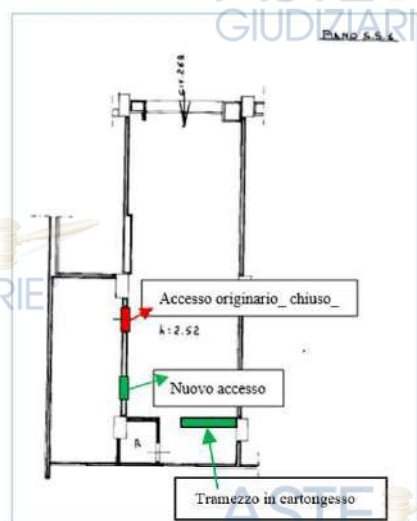
Planimetria Catastale Garage con indicate le difformità

In merito alla **conformità urbanistica** In sede di sopralluogo il sottoscritto, ha constatato la conformità dello stato attuale dei luoghi rispetto agli elaborati grafici allegati alla C.E., eccezion fatta per lo spostamento della porta di accesso al locale deposito ubicato all'interno del garage e la realizzazione di una parete in cartongesso. Lo stesso dicasi per la **conformità catastale**, la cui planimetria risulta risalente al 1989.

Alla luce delle difformità riscontrate si precisa che, trattandosi di lievi difformità, conviene sia economicamente che burocraticamente ripristinare lo stato autorizzato e non sanarle.

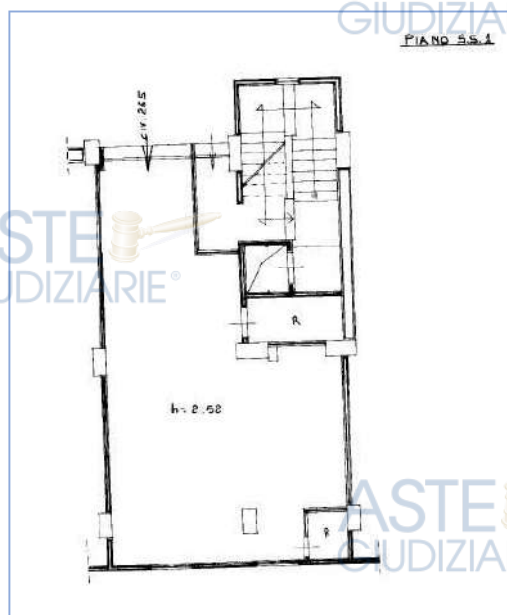
Planimetria Locale Garage Piano S1 ( sub 13)

In ultimo si può affermare che, da quanto appurato durante il sopralluogo, lo stato attuale dei luoghi **CORRISPONDE** a quanto riportato nelle planimetrie catastali (Allegato B) in termini di distribuzione interna, *ad eccezione della realizzazione di una piccola parete divisoria in cartongesso.*

Ciò detto, di seguito si riporta la planimetria catastale e la *planimetria dello stato reale dei luoghi con indicazione grafica delle riscontrate difformità (Allegato H).*

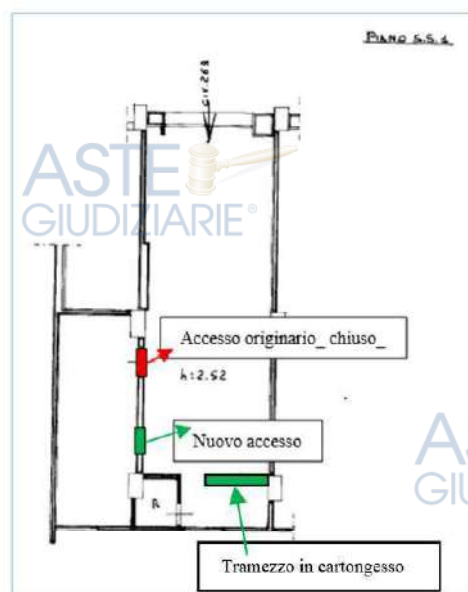
Planimetria Locale Garage Piano S1 con difformità

In ultimo si può affermare che, da quanto appurato durante il sopralluogo, lo stato attuale dei luoghi **CORRISPONDE** a quanto riportato nelle planimetrie catastali (Allegato B) in termini di distribuzione interna, *ad eccezione dello spostamento della porta di accesso al locale deposito ubicato all'interno del garage e la realizzazione di una parete in cartongesso.*
