**Tribunale di Potenza**  
**Ufficio Esecuzione Immobiliari**  
**N. 22/2022 R.G.E.**

**Consulenza Tecnica d'Ufficio**

# RELAZIONE TECNICA D'UFFICIO

Dati identificativi	
Comune	Potenza
Indirizzo	Via Nicola Vaccaro n. 175
Foglio	47
Particella	217
Subalterno	16

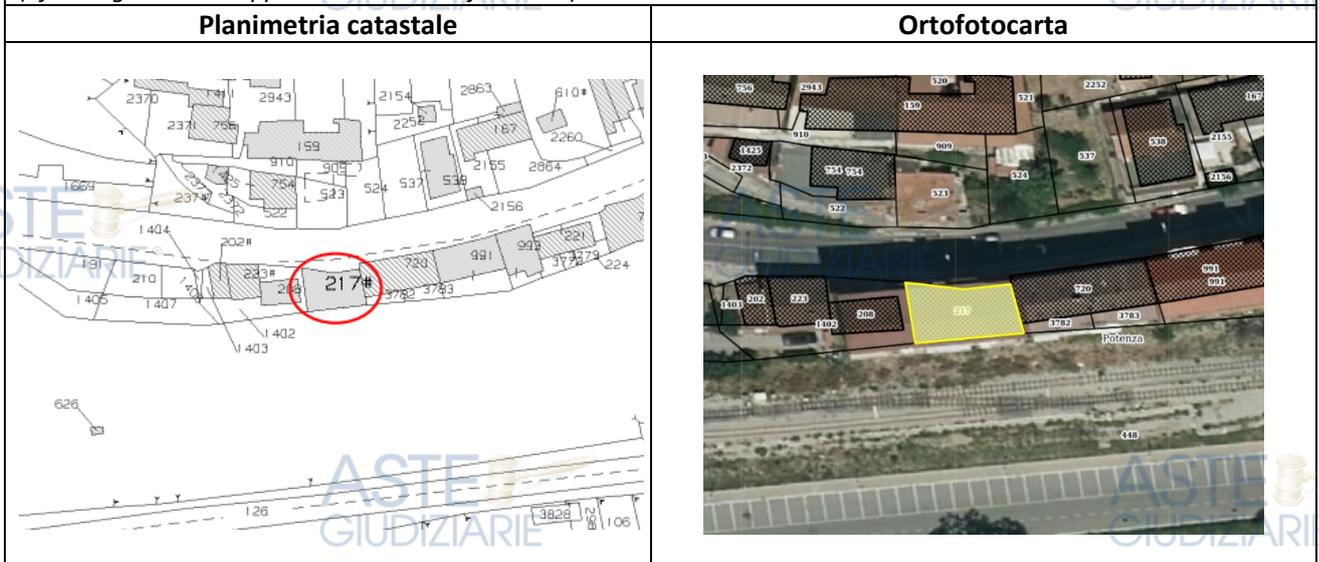
Comune di Potenza – Foglio 47 Particella 217 sub. 16

Sovrapposizione della planimetria catastale all'ortofotocarta.

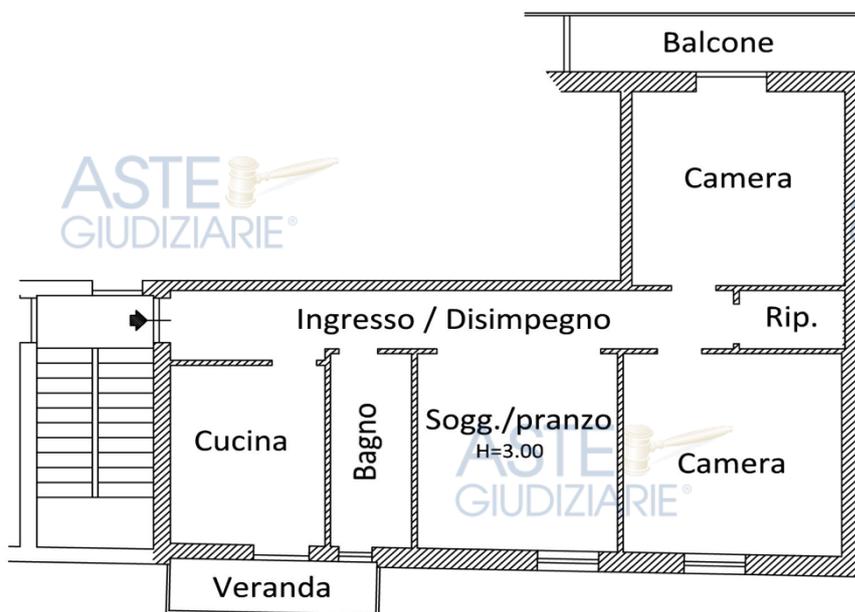
**Abitazione (Piano quarto)**

La superficie netta interna dell'immobile è di mq 80,81, con altezza utile pari a mt. 3,00.

**Planimetria dello stato di fatto rilevato in fase di sopralluogo**

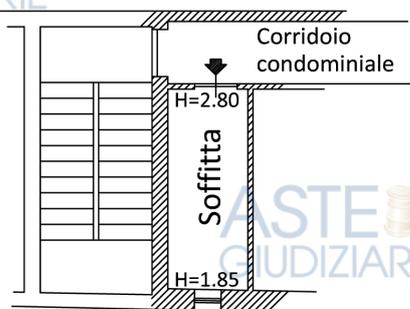
**Soffitta (Piano quinto)**

La superficie netta interna della soffitta è di mq 5,70, con altezza utile variabile da mt. 1,85 a 2,80.

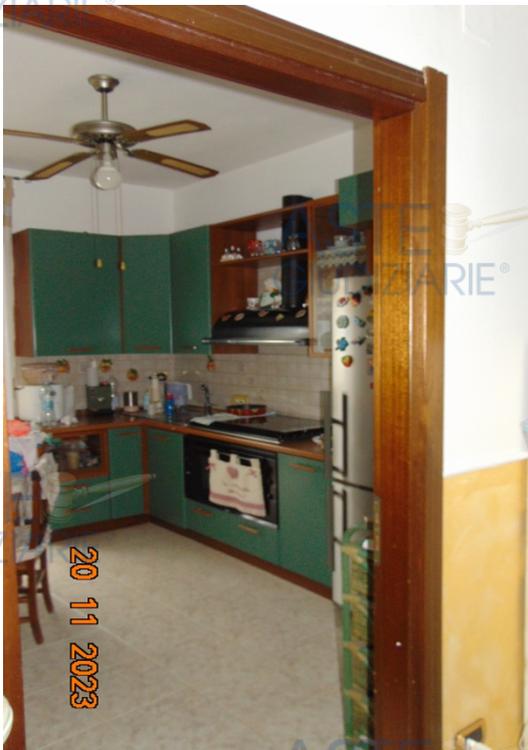
Cucina - (Abitazione)

Gli infissi esterni dell'appartamento sono in PVC con vetro camera, tranne la porta finestra che collega la cucina con la veranda che è in legno con vetro singolo. La veranda è costituita da infissi in alluminio semplice con vetro camera. Le porte interne sono in legno.

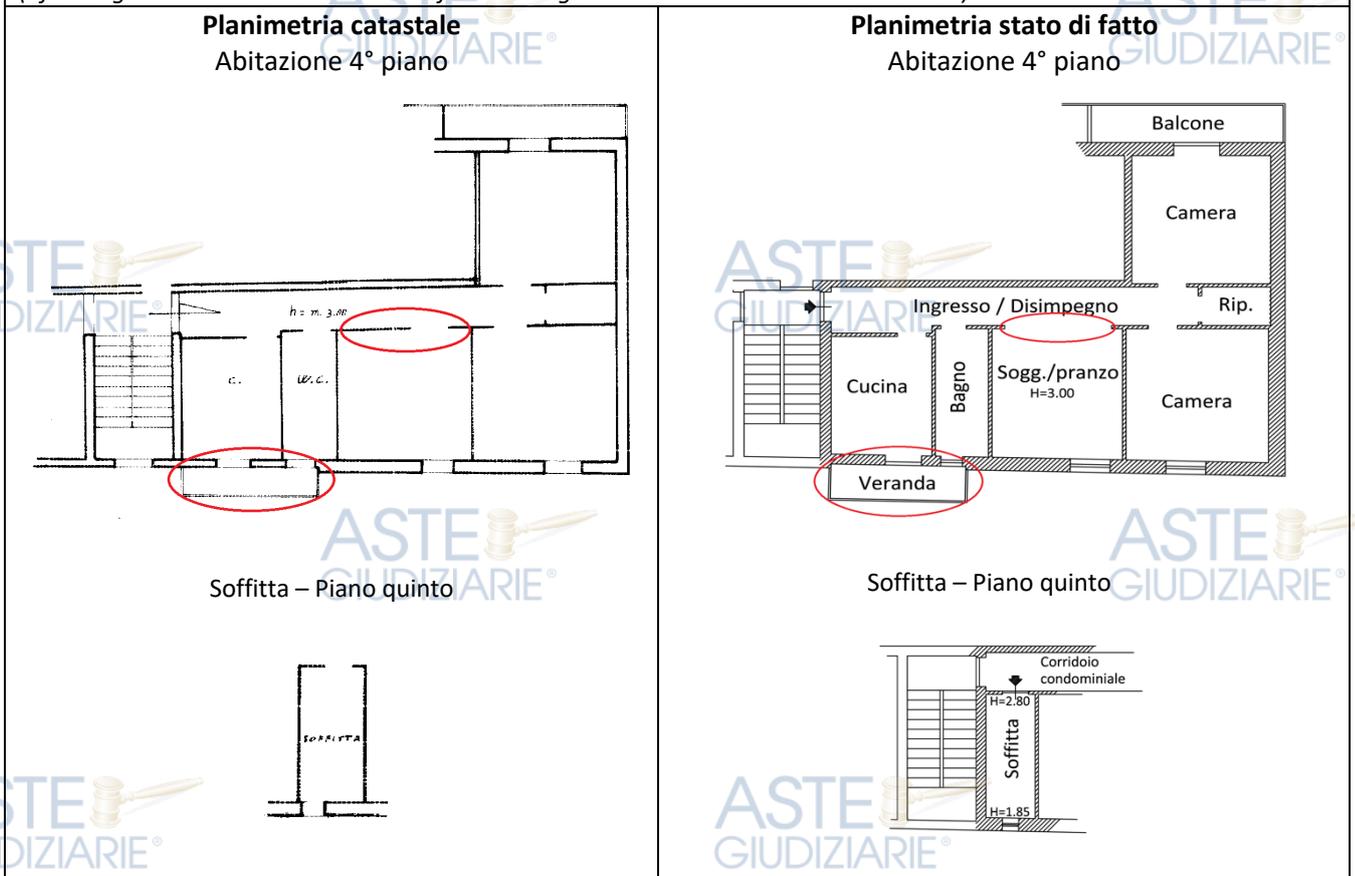
**Abitazione - Comune di Potenza, foglio 47 part. 217 sub. 16****Raffronto tra planimetria catastale e lo stato di fatto rilevato in fase di sopralluogo**

Dalle risultanze del sopralluogo e dalla sovrapposizione della planimetria catastale e dello stato di fatto, l'abitazione ha subito variazioni nella distribuzione interna degli ambienti e la trasformazione del balcone della cucina in veranda.

Il costo per sanare le difformità catastali è stimato in complessivi € 500,00 ed è stato detratto dal prezzo a base d'asta.
