N. 243/1996 RG

TRIBUNALE DI POTENZA SEZIONE CIVILE
UFFICIO ESECUZIONE IMMOBILIARE

CONSULENZA TECNICA D'UFFICIO
PERIZIA ESTIMATIVA

OGGETTO: Tribunale di Potenza - Ufficio Esecuzione Immobiliare n. 243/1996 RGE promossa

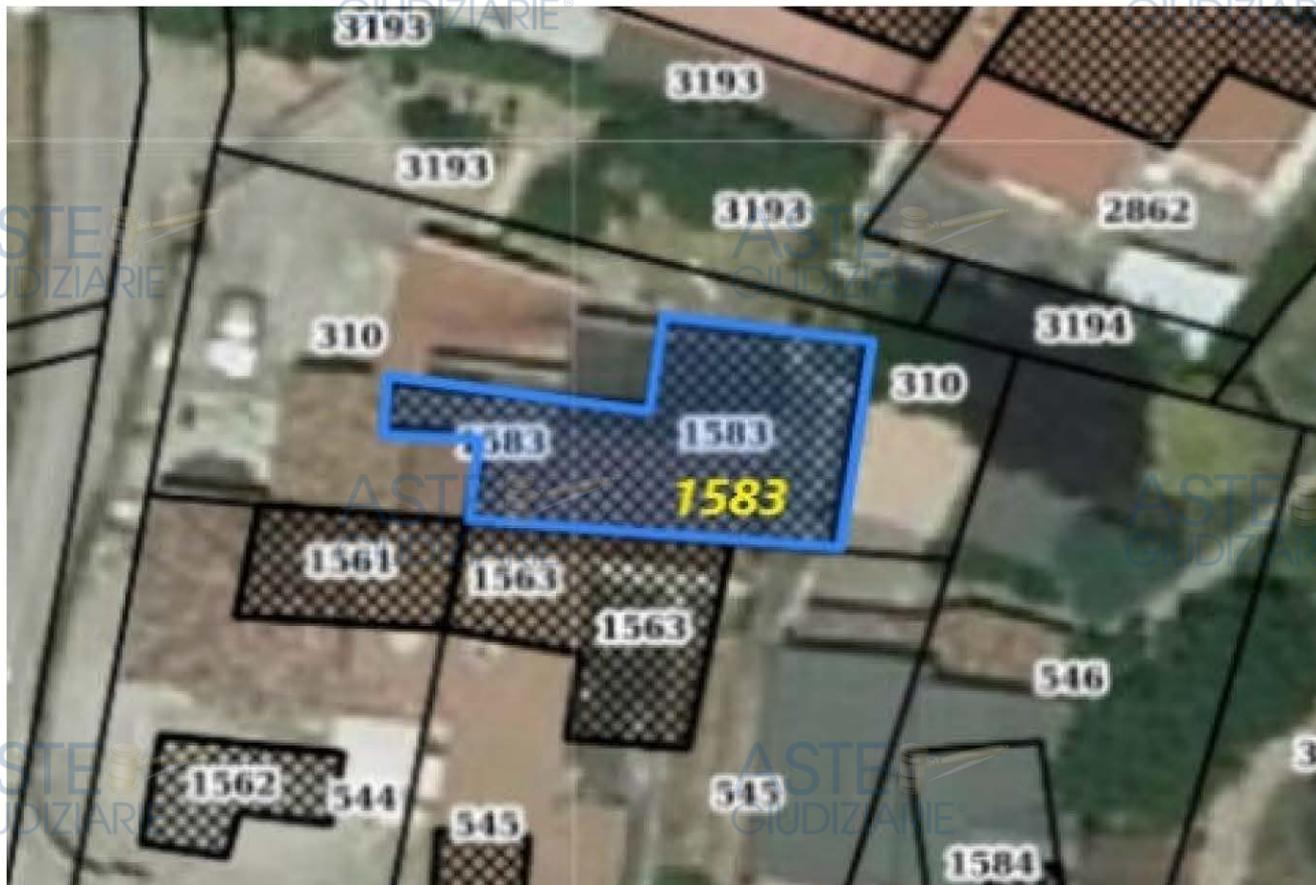
All'uopo si riporta l'esatta individuazione del bene oggetto di pignoramento con la **sovrapposizione delle orto-foto** con la mappa catastale elaborata dalla SOGEI di Potenza (PZ) del cespite sopra descritto.

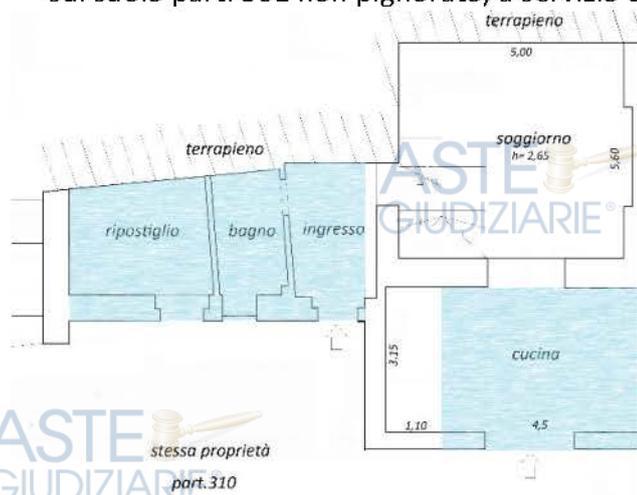
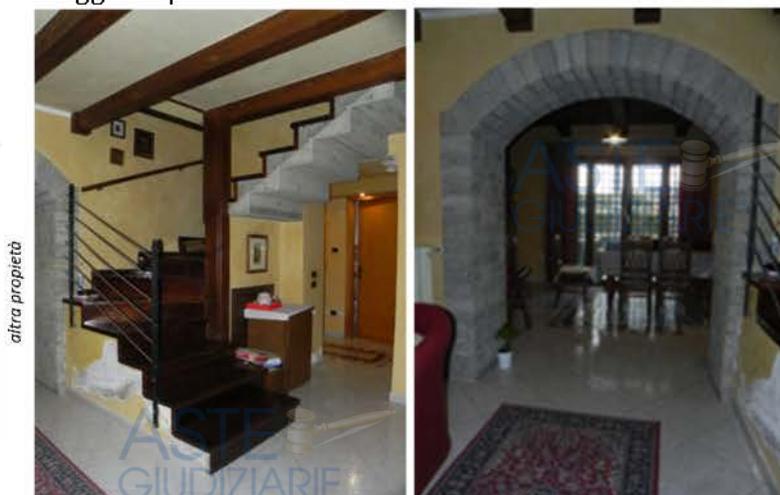
Il piano seminterrato è composto da un soggiorno con scala interna che accede al piano superiore, dalla cucina che ricade parte sul suolo riportato al NCT al foglio 51 part 301 non pignorato; nonché da un ingresso che immette al bagno che ricadono entrambi sul medesimo suolo non pignorato.

Nello schema che segue viene evidenziato in celeste la porzione di fabbricato non censito che ricade sul suolo part. 301 non pignorato, a servizio dell'alloggio al piano seminterrato.

L'alloggio al piano seminterrato si presenta completo di tutte le rifiniture in **buono stato di conservazione e manutenzione**, dotato dell'impianto idrico, fognario, elettrico e gas metano collegati alla rete pubblica.

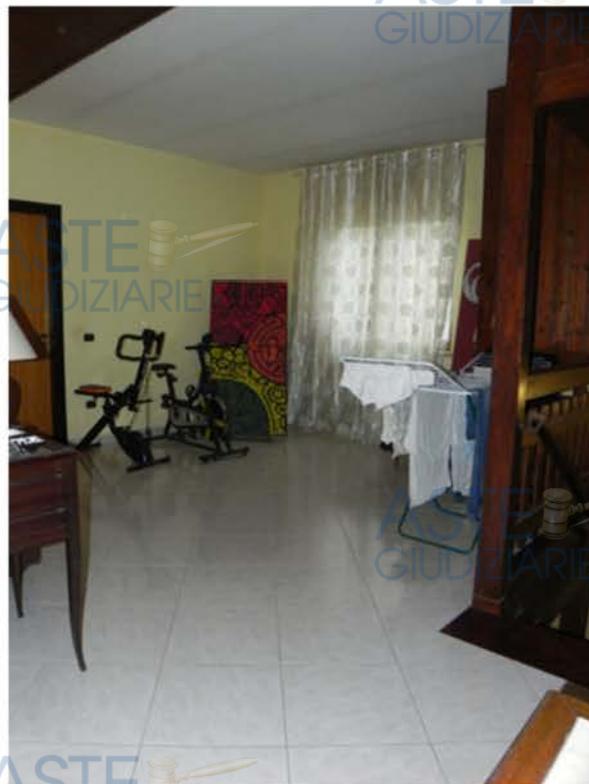
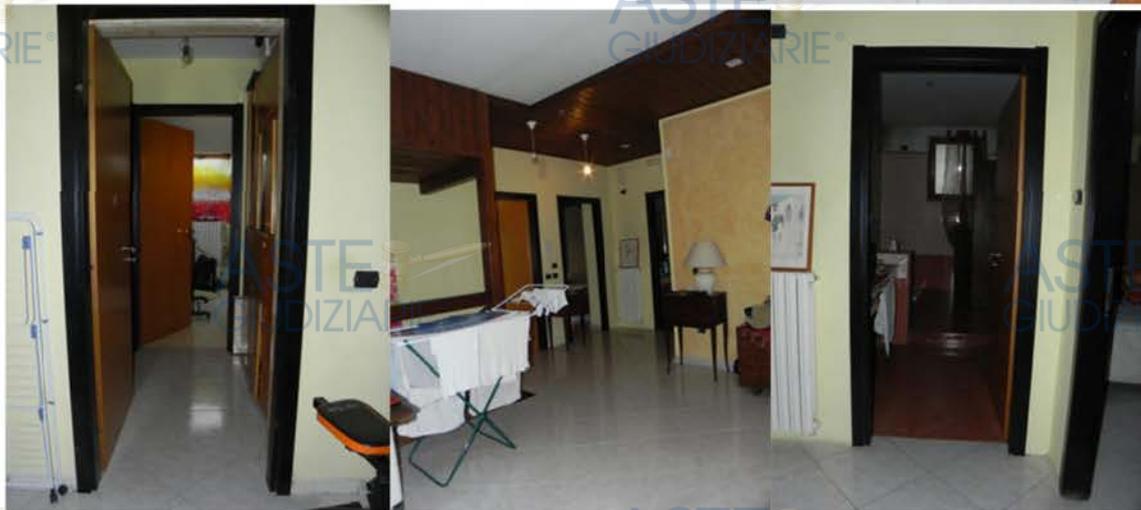
Il piano primo è composto da una camera/salotto che accede a due camere e un bagno, nonché da un ripostiglio e da un terrazzo quest'ultimi (ripostiglio e terrazzo) ricadono sul suolo part. 301 non pignorato, e inoltre accede alla proprietà di terzi tramite un disimpegno che immette al locale sottotetto di dove è stato ricavato una camera e un bagno.

Nello schema che segue viene evidenziato in celeste il terrazzo non censito che ricade sul suolo part. 301 non pignorato, nonché in giallo la parte di proprietà di terzi.

L'alloggio al piano primo si presenta completo di tutte le rifiniture in **buono stato di conservazione e manutenzione**, dotato dell'impianto idrico, fognario, elettrico e gas collegati al piano sottostante.

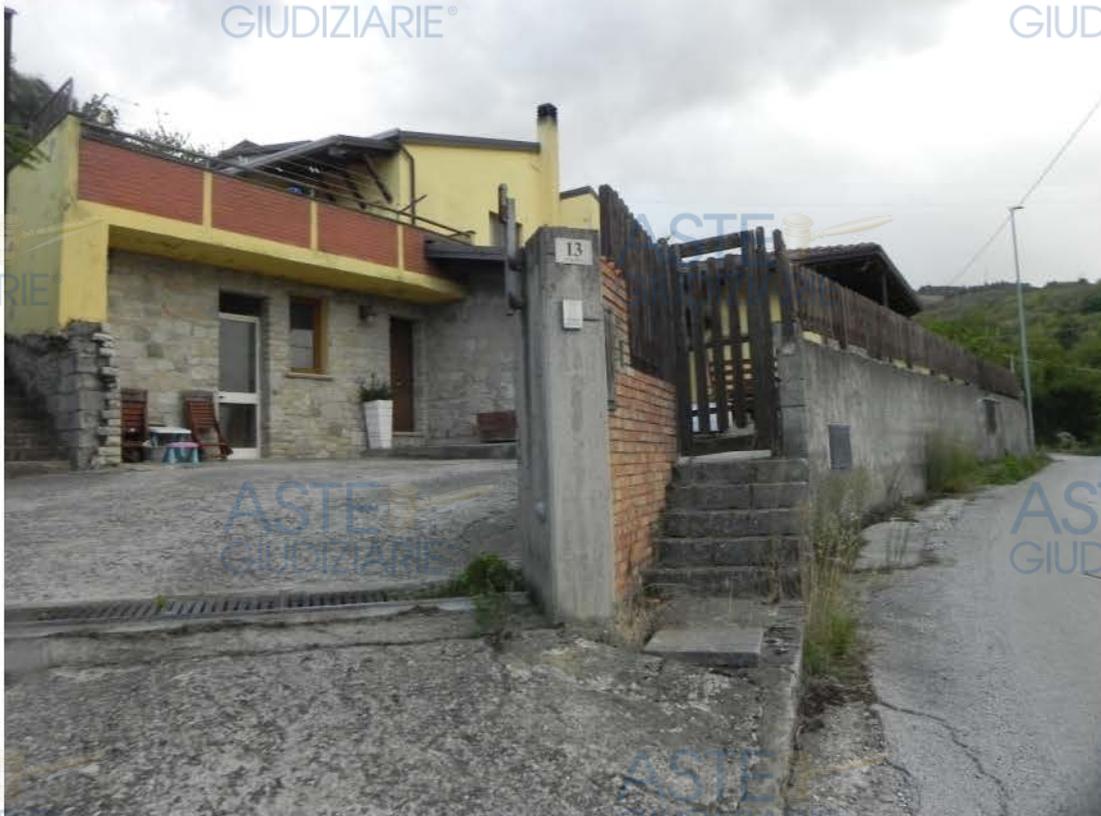
In considerazione si evidenzia che **l'alloggio in Potenza foglio 51 part 1583 è intercluso.**

Si precisa, altresì, che l'area circostante al fabbricato che accede alla strada pubblica, non pignorata, viene riportata al NCT foglio 51 part.310 con una superficie complessiva di 246 mq.

I costi per la separazione fisica dell'alloggio censito al NCEU di Potenza (PZ) foglio 51 part. 1583, Cat. A/3, con gli ambienti non pignorati sono stimabili per un importo di **€ 15.000**

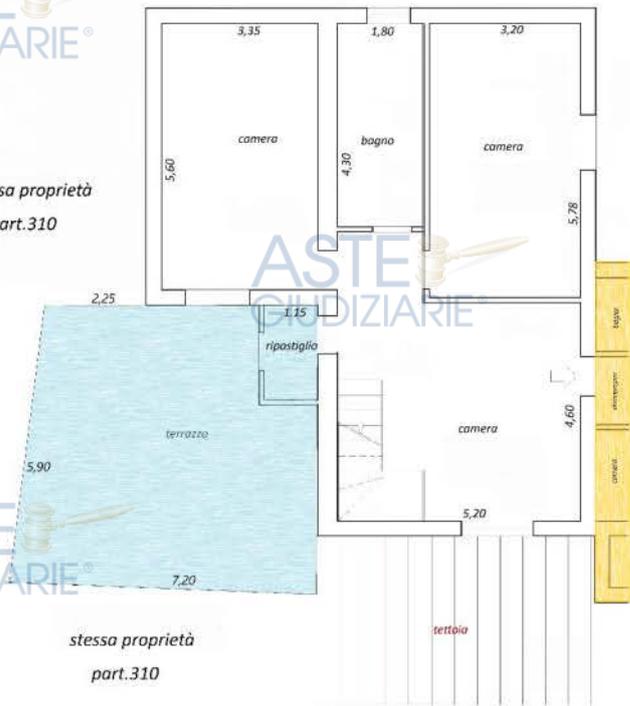
piano primo

balconcino
sovrastante ai
depositi a piano
seminterrato

planimetria stato di fatto

planimetria catastale

In merito si evidenzia che il ripostiglio e il terrazzo accessibile da ripostiglio e dalla camera da letto ricadono sul suolo part. 310 non pignorato (evidenziato in azzurro)

I costi per l'adeguamento dello stato dei luoghi alle planimetrie catastali sono stimabili per un importo di € 2.000,00.

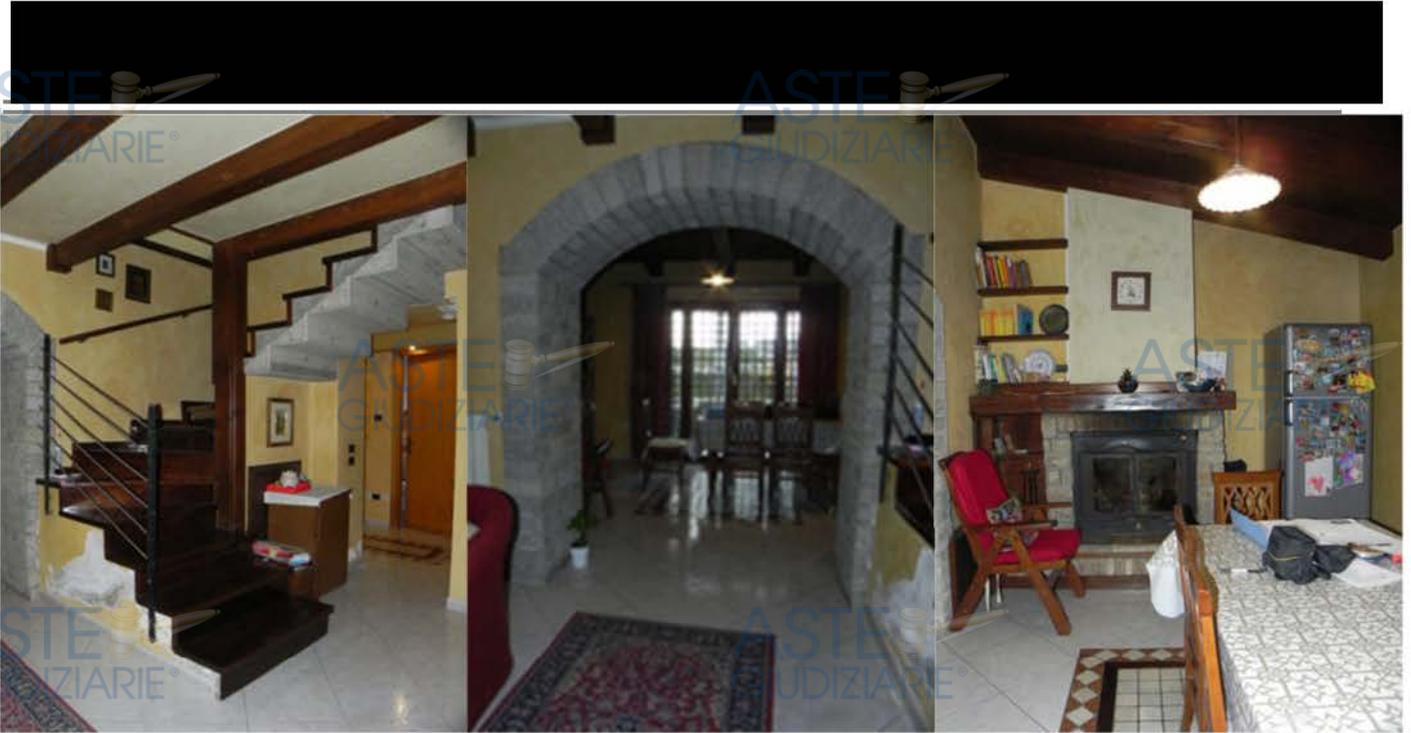
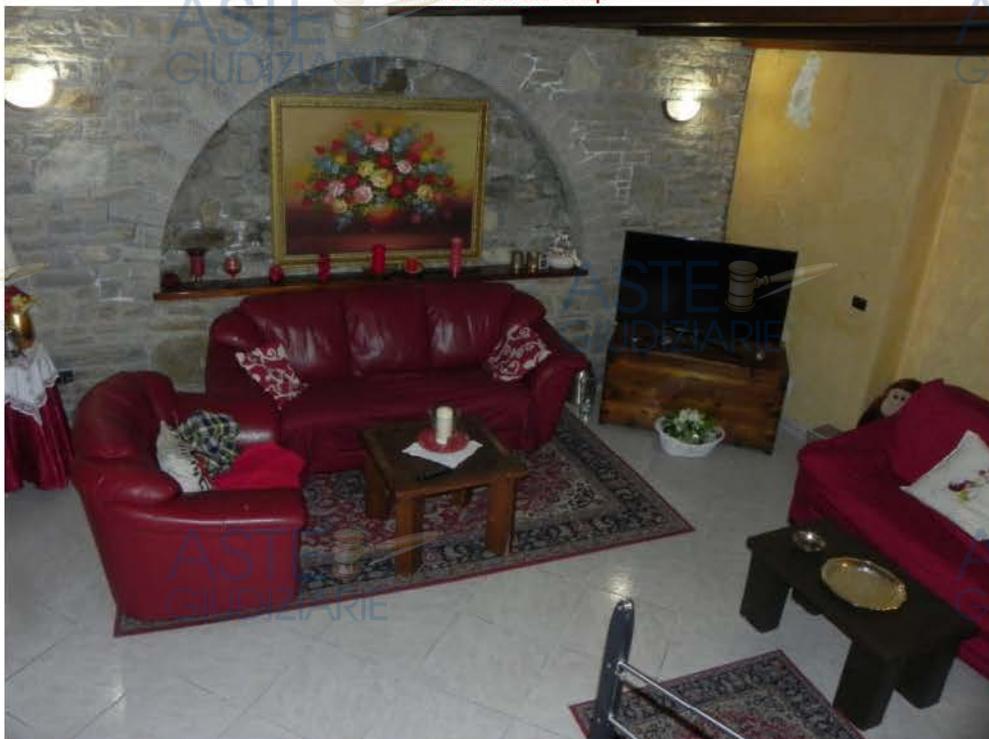
LOTTO UNICO – piano terra:

La Piena Proprietà (quota 1/1) dell'alloggio in Potenza (PZ) contrada Marrucaro n.11 (ora Via San Pietro n.13) piano T-1 **foglio 51 part. 1583**, Cat. A/3, classe 5, consistenza 5,5 vani, Superficie Catastale 96 mq.

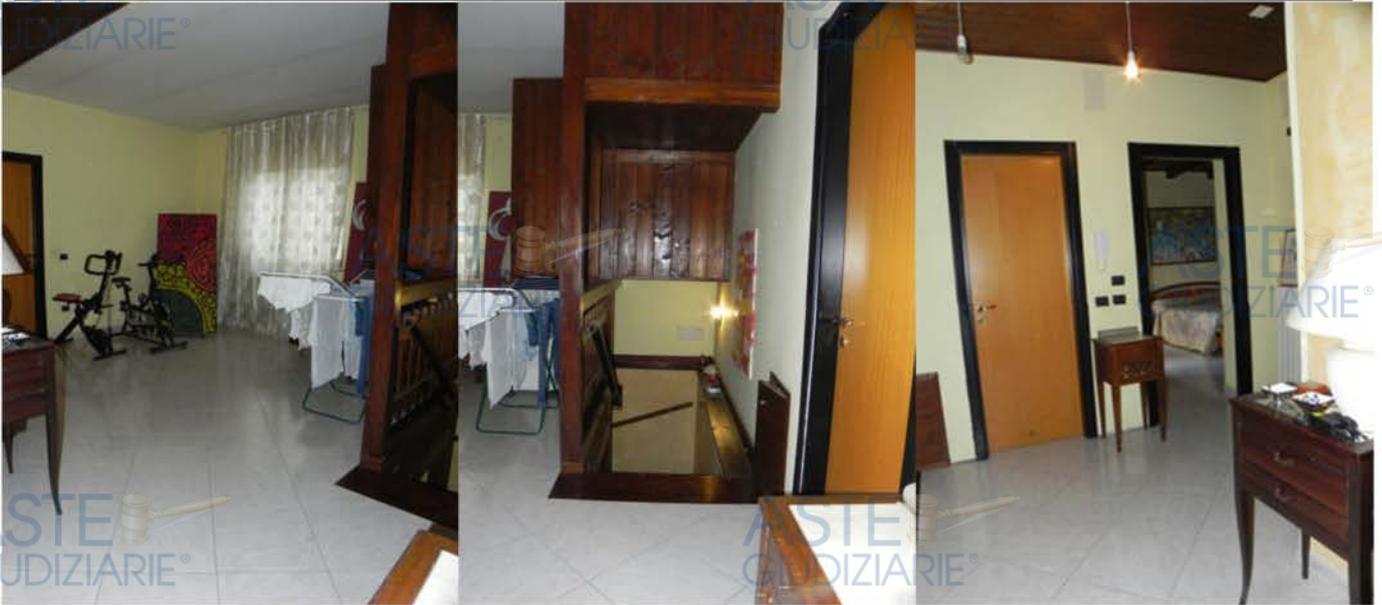
LOTTO UNICO – piano primo:

La Piena Proprietà (quota 1/1) dell'alloggio in Potenza (PZ) contrada Marrucaro n.11 (ora Via San Pietro n.13) piano T-1 **foglio 51 part. 1583**, Cat. A/3, classe 5, consistenza 5,5 vani, Superficie Catastale 96 mq.

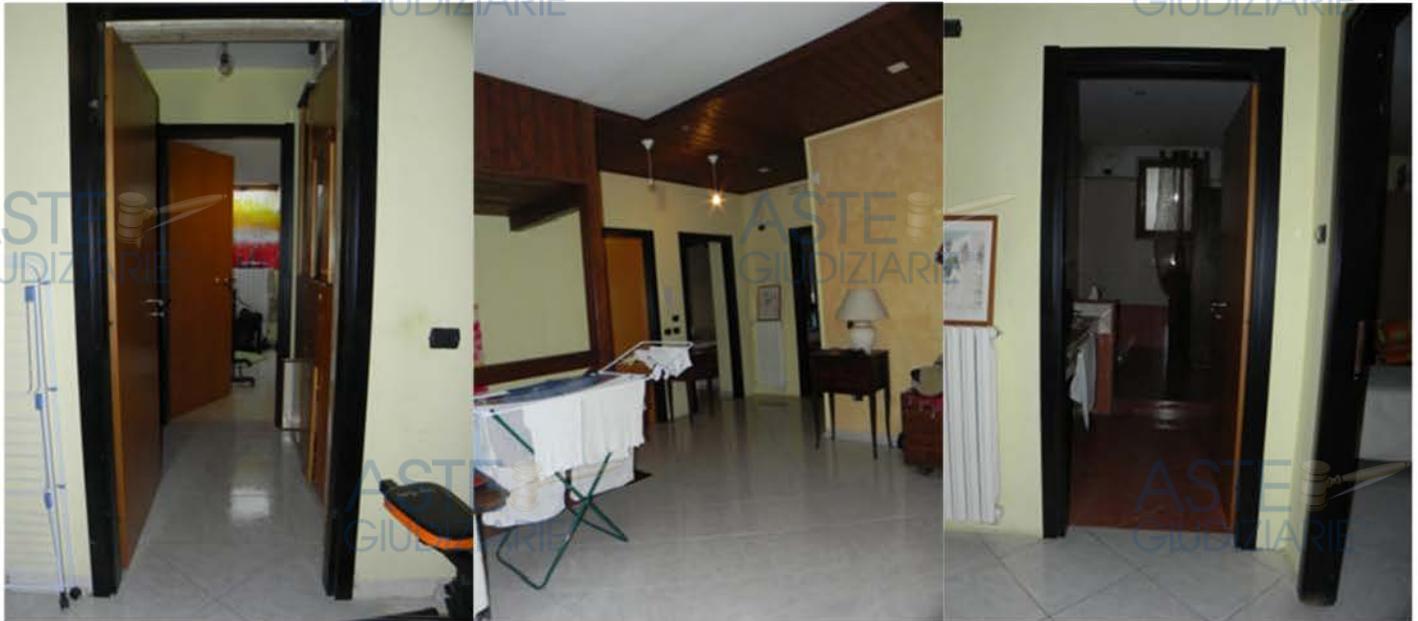
In considerazione si evidenzia che l'alloggio in Potenza foglio 51 part 1583 è intercluso.

Si precisa, altresì, che l'area circostante al fabbricato che accede alla strada pubblica, non pignorata, viene riportata al NCT foglio 51 part.310 con una superficie complessiva di 246 mq.

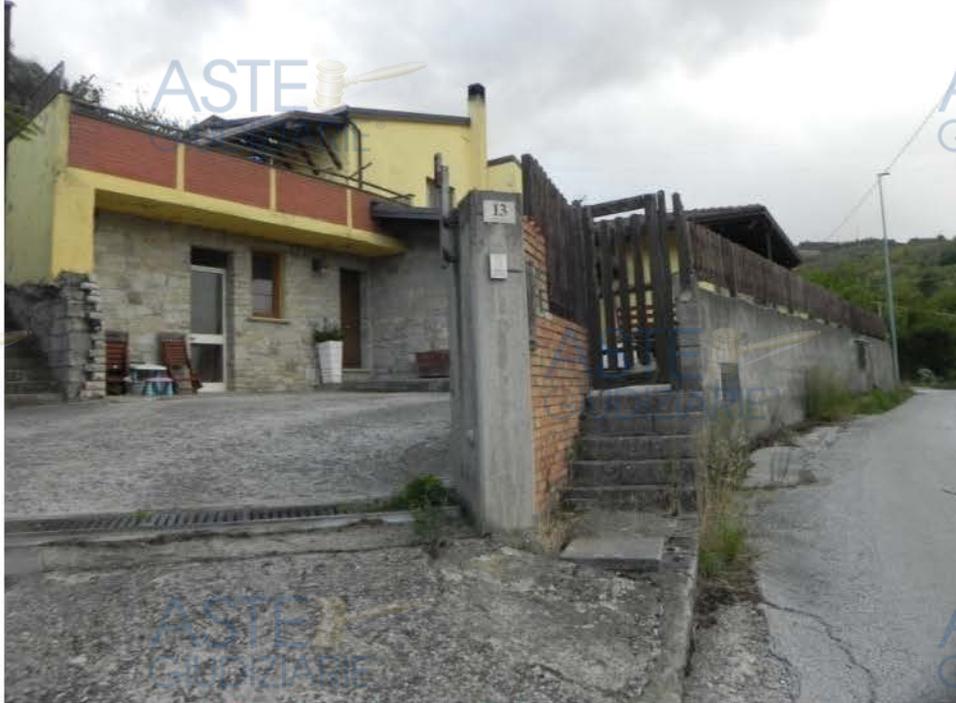
Piazzale antistante al piano seminterrato

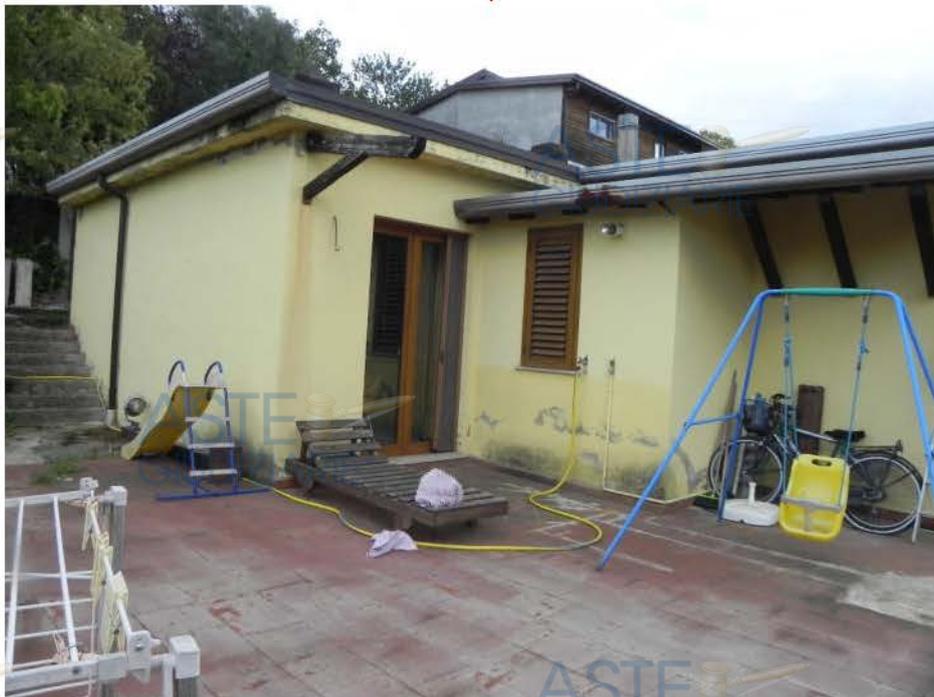
Terrazzo antistante al piano primo
