TRIBUNALE DI POTENZA

RELAZIONE PERITALE ESPERTO ESTIMATORE

Procedimento n. 26/2020 R.G.E.

Immobili siti in Venosa - Loc. Piani di Camera - Vista aerea

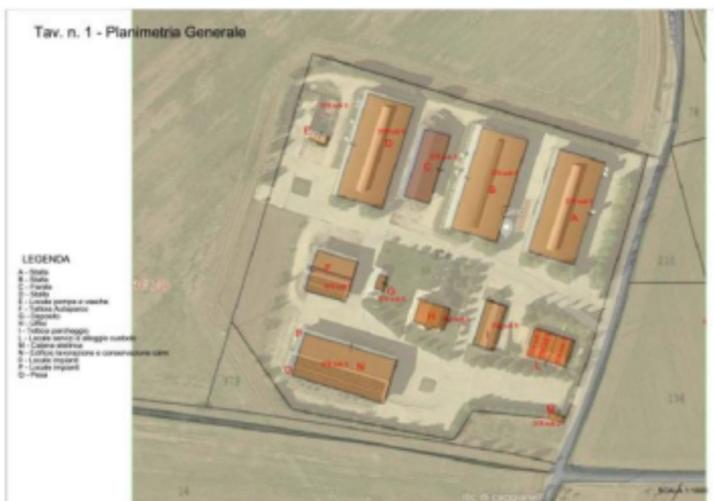
Planimetria dell'area

Nella planimetria generale, che si riporta di seguito, sono indicati i fabbricati ed i terreni in oggetto, che sono così individuati:

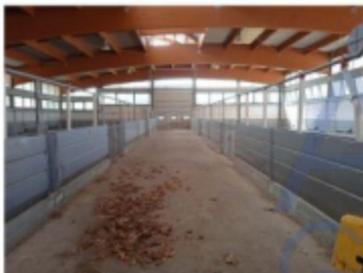
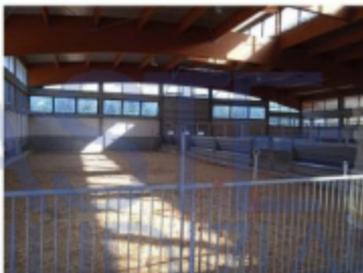
Lo stato di conservazione e manutenzione è sufficiente. Occorre effettuare la manutenzione delle strutture il legno lamellare che, soprattutto nelle parti esterne presentano visibili deterioramenti. Infatti, le strutture in legno lamellare, soprattutto se esposte all'esterno e, quindi, alle intemperie, necessitano di un trattamento protettivo antimuffa e antifungicida, da effettuare in media ogni due tre anni. La mancanza di tali trattamenti può provocare, nel tempo, scollamenti delle lamelle e, di conseguenza, problemi statici alla struttura portante. E' necessaria anche la revisione della copertura.

Inoltre, si segnala la necessità di revisione dell'impianto elettrico in quanto si è constatato, visionando alcuni pozzetti, il tranciamento di alcuni cavi dovuti alla presenza di roditori.

Fabbricato A - Vista interna

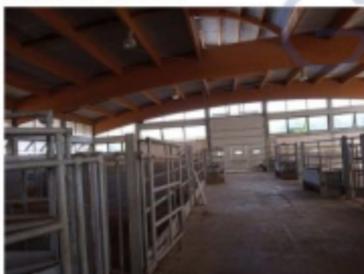
Lo stato di conservazione e manutenzione è sufficiente. Anche in tale immobile, occorre effettuare la manutenzione delle strutture in legno lamellare che, soprattutto nelle parti esterne presentano visibili deterioramenti. Infatti, le strutture in legno lamellare, soprattutto se esposte all'esterno e, quindi, alle intemperie, necessitano di un trattamento protettivo antimuffa e antifungicida, da effettuare in media ogni due tre anni. La mancanza di tali trattamenti può provocare, nel tempo, scollamenti delle lamelle e, di conseguenza, problemi statici alla struttura portante. E' necessaria anche la revisione della copertura. Inoltre, si segnala la necessità di revisione dell'impianto elettrico in quanto si è constatato, visionando alcuni pozzetti, il tranciamento di alcuni cavi dovuti alla presenza di roditori.

Fabbricato B - Vista interna

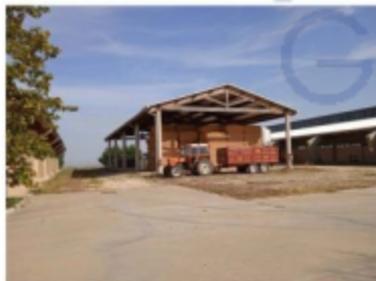
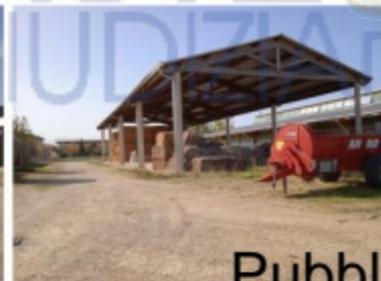
Vista tettoia

Lo stato di conservazione e manutenzione è sufficiente. Anche in tale immobile, occorre effettuare la manutenzione delle strutture il legno lamellare che, soprattutto nelle parti esterne presentano visibili deterioramenti.

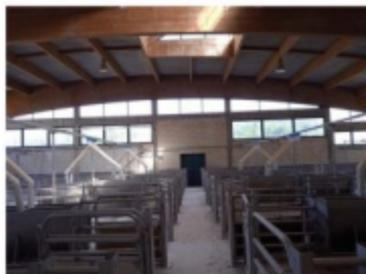
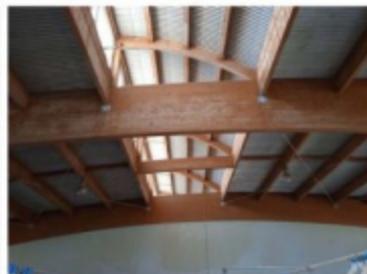
Lo stato di conservazione e manutenzione è appena sufficiente. Infatti, occorre effettuare la manutenzione delle strutture il legno lamellare, sia all'esterno che all'interno per la presenza di lievi infiltrazioni provenienti dalla copertura. Dalla documentazione fotografica allegata sono evidenti i deterioramenti delle strutture lignee che necessitano di un trattamento protettivo antimuffa e antifungicida. La mancanza di tali trattamenti può provocare, nel tempo, scollamenti delle lamelle e, di conseguenza, problemi statici alla struttura portante.

Inoltre, si segnala la necessità di revisione dell'impianto elettrico in quanto si è constatato, visionando alcuni pozzetti, il tranciamento di alcuni cavi dovuti alla presenza di roditori.

Fabbricato D - Vista interna

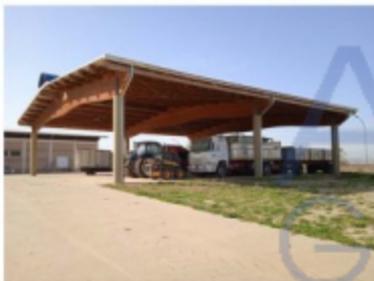
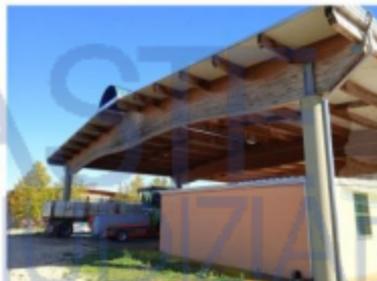
Vista tettoia

Vista tettoia e deposito

Lo stato di conservazione e manutenzione è sufficiente. Occorre effettuare la manutenzione delle strutture in legno lamellare che, soprattutto nelle parti esterne presentano visibili deterioramenti. Infatti, le strutture in legno lamellare, soprattutto se esposte all'esterno e, quindi, alle intemperie, necessitano di un trattamento protettivo antimuffa e antifungicida, da effettuare in media ogni due tre anni. La mancanza di tali trattamenti può provocare, nel tempo, scollimenti delle lamelle e, di conseguenza, problemi statici alla struttura portante.

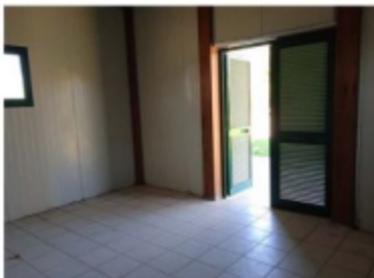
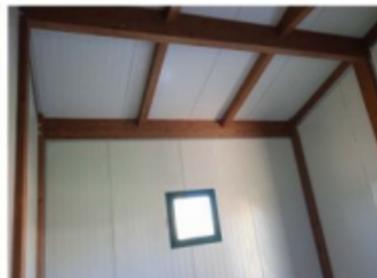
Vista interna deposito G

Lo stato di conservazione e manutenzione è mediocre. Infatti, le strutture in legno lamellare esposte all'esterno e tutto il perlinato esterno in legno presentano visibili deterioramenti ed occorre effettuare la manutenzione di tali strutture.

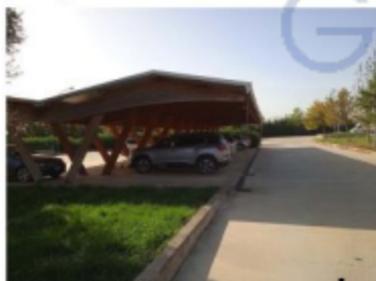
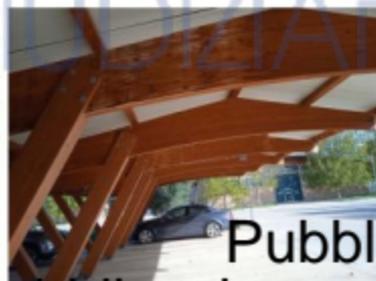
Vista tettoia parcheggio

Vista struttura parcheggio

Lo stato di conservazione e manutenzione è appena sufficiente. Infatti, occorre effettuare la manutenzione delle strutture in legno lamellare per la presenza di infiltrazioni provenienti dalla copertura. Dalla documentazione fotografica allegata sono evidenti i deterioramenti delle strutture lignee che necessitano di un trattamento protettivo antimuffa e antifungicida. La mancanza di tali trattamenti può provocare, nel tempo, scollamenti delle lamelle e, di conseguenza, problemi statici alla struttura portante. Occorre, inoltre, effettuare la revisione della copertura per eliminare le infiltrazioni.

Al valore unitario assunto come riferimento di stima, pari a €/mq 120,00 deve essere applicato un coefficiente di riduzione pari a 0,25 per lo stato di conservazione delle strutture in legno lamellare descritto nella risposta al quesito 2 e per gli interventi in copertura per eliminare le infiltrazioni.

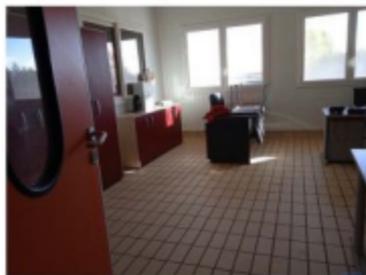
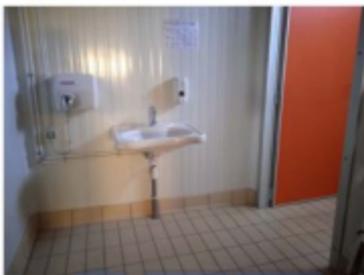
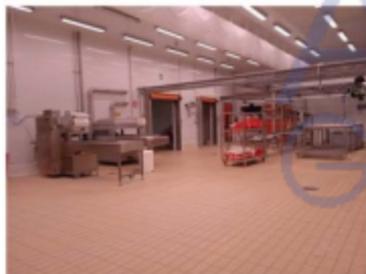
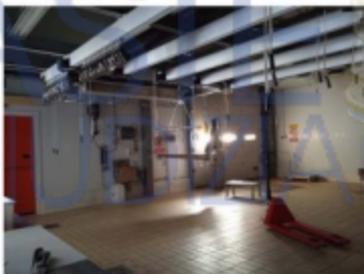
Lo stato di conservazione e manutenzione è buono. Occorre effettuare la manutenzione delle strutture in legno lamellare esposte all'esterno con trattamenti protettivi antimuffa e antifungicida.

Fabbricato N - Vista interna
