TRIBUNALE DI POTENZA

**ESECUZIONE IMMOBILIARE: N. 28/2022 R.G.E.**

**RELAZIONE DI STIMA DEL C.T.U.**

PROCEDIMENTO DI ESPROPRIAZIONE IMMOBILIARE N. 28/2022

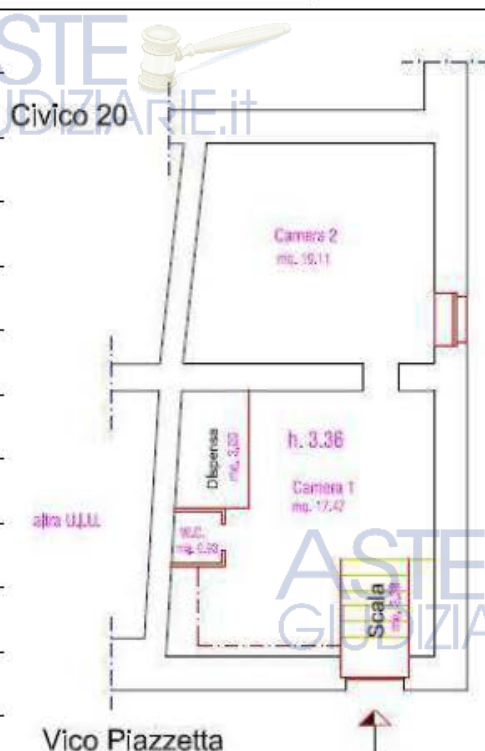
#### IMMOBILI OGGETTO DI PIGNORAMENTO - LOTTO UNICO

Di seguito si illustra la pianta dello stato di fatto dei locali situati al Piano terra e al Piano S1 (**particella 121, sub 6** - piano Terra e piano S1 graffato con la **particella 515 subalterno 4**.) oggetto dell'espropriazione specificando che lo stato dei luoghi non è corrispondente a quanto riportato nella planimetria U.I.U. rilasciata dall'Agenzia dell'Entrata in quanto non risulta essere presente in Catasto e quindi non depositata la planimetria del piano S1.

Piano terra (rialzato)

Piano S1

In relazione alla situazione dello stato dei luoghi si precisa la mancata rispondenza degli stessi a quanto indicato nella planimetria catastale, da cui si evidenzia sia la mancata indicazione di alcuni parti accessorie degli ambienti di cui alla part. Foglio 78 - Particelle 121 sub 6 graffata con la particella 515 sub 4 che la completa assenza della planimetria catastale della parte dell'unità immobiliare ubicata al piano S1, il tutto come invece riportato nelle planimetrie dello stato dei luoghi redatte dallo scrivente ed allegata alla presente perizia.

In considerazione delle differenze sopra indicate, ai fini della regolarizzazione della difformità riscontrata, i costi per l'aggiornamento catastale si stimano pari ad € 800,00 onnicomprensivi anche degli oneri occorrenti alla cancellazione dell'usufrutto ancora presente sulle visure catastali, che dovranno essere posti a carico dell'acquirente e quindi detratti dalla stima del bene.

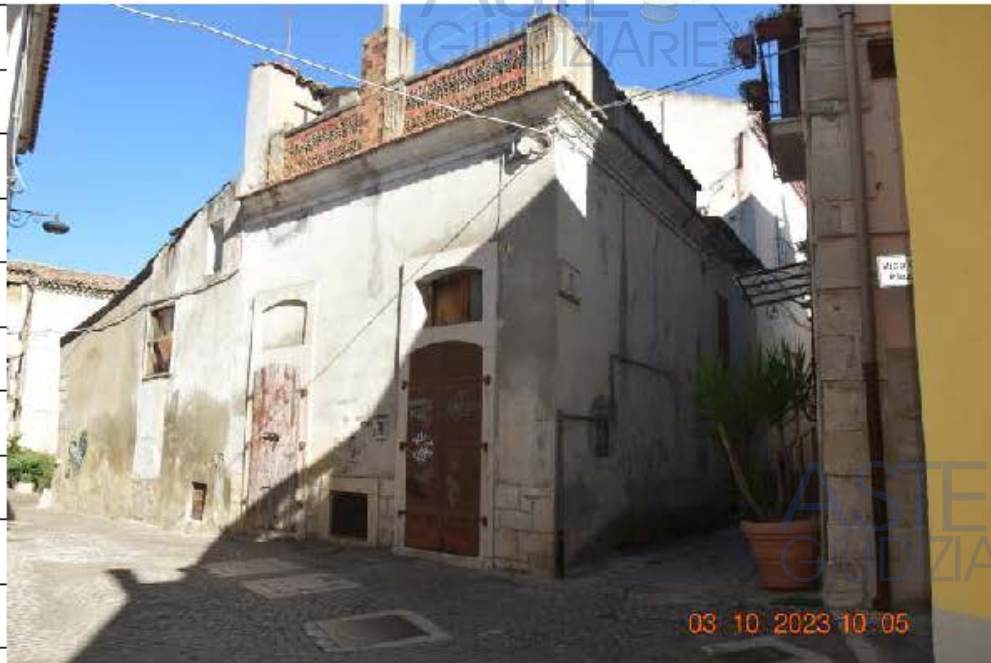
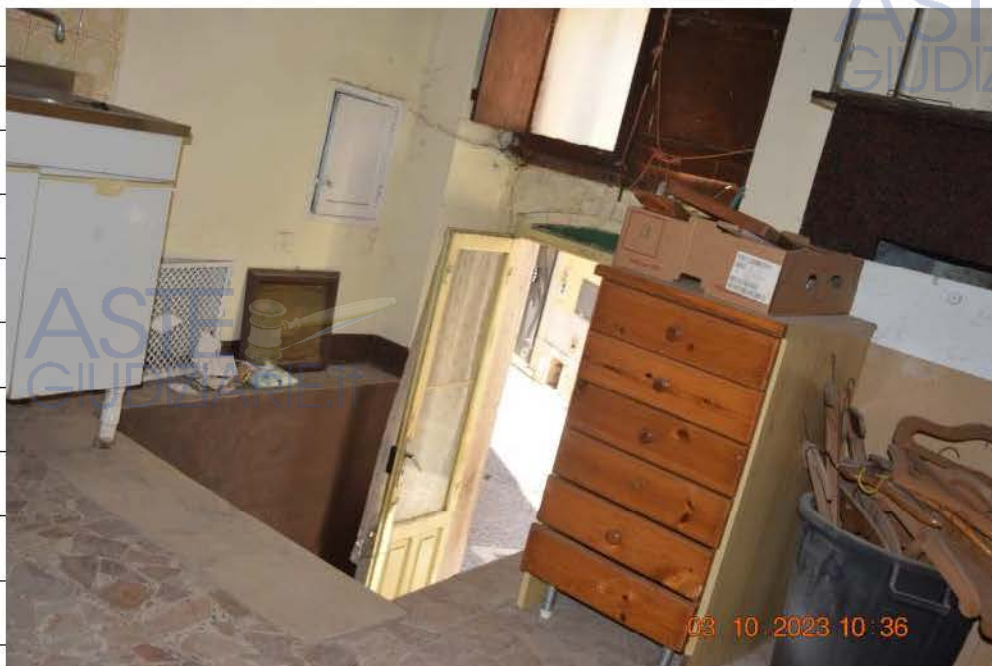
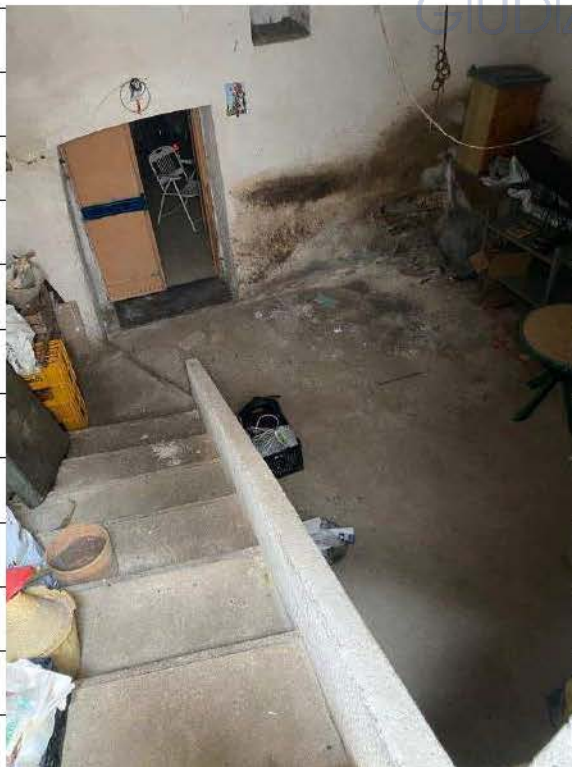
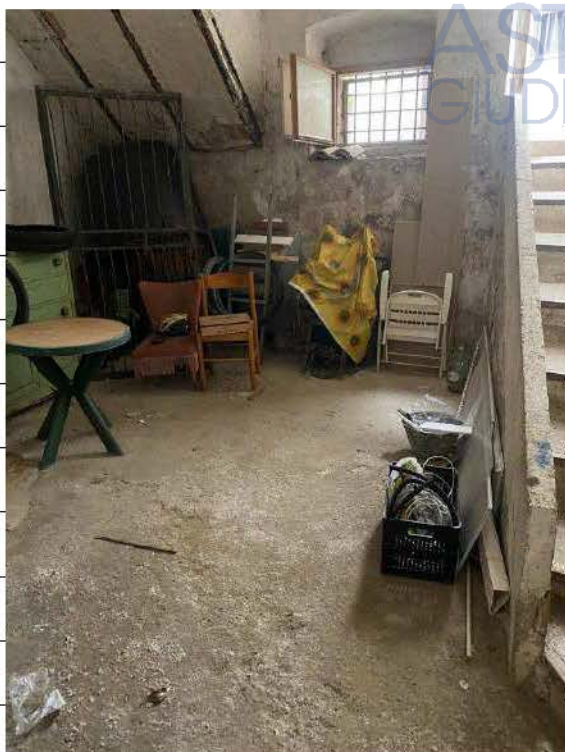
**DOCUMENTAZIONE FOTOGRAFICA**

Lo stato di manutenzione del fabbricato è scadente ma non necessita di lavori urgenti di manutenzione, lo stesso è costituito da una struttura in muratura e gode delle parti comuni quali muri e copertura

Gli ambienti risultano intonacati e tinteggiati, sono dotati di pavimento, ma sono privi di un adeguato impianto elettrico oltre che di quello termico, gli infissi esterni devono essere sostituiti e il tutto risulta in uno stato di manutenzione scadente; l'altezza interna degli ambienti è di circa mt. 3,40.

La parte "residenziale" dell'unità immobiliare, situata al piano terra, per essere funzionale e produttiva alla destinazione d'uso di civile abitazione, necessita di interventi di straordinaria manutenzione comprendenti l'adeguamento impiantistico.
