**Tribunale di Potenza**  
**Ufficio Esecuzione Immobiliare**  
**N. 3/2023 R.G.E.**

**Consulenza Tecnica d'Ufficio**

# RELAZIONE TECNICA D'UFFICIO

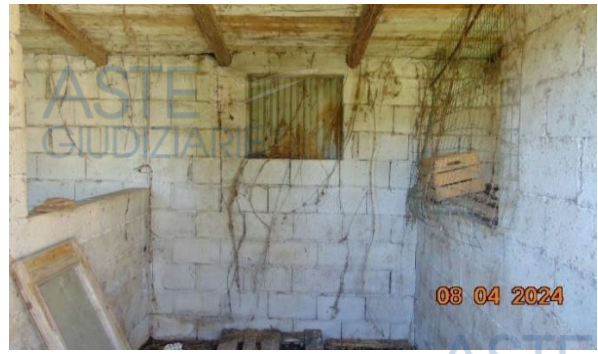
**La stalla** è un corpo di fabbrica autonomo distinto dal fabbricato principale ed è composta da un unico ambiente suddiviso in tre parti da tramezzature alte 1,20 m.

La stalla è priva di impianti e di finiture sia interne che esterne.

Stalla (vista interna)

- Richiedere SCIA in sanatoria per il cambio di destinazione d'uso della superficie a piano terra autorizzata ad annessi agricoli in abitazione ai sensi della L.R. 25/2009 e ss.mm.ii. (c.d. Piano Casa);
- Riduzione in pristino della superficie del piano terra eccedente quella regolarizzabile ai sensi della L.R. 25/2009 e ss.mm.ii. (garage e deposito - cfr. planimetrie ipotesi di regolarizzazione);
- Ripristinare l'intercapedine per isolare l'abitazione dal muro di sostegno retrostante, nel rispetto delle norme igienico-sanitarie;
- Adeguare l'ingresso e il vano scala interno per rendere indipendente l'abitazione pignorata da quella posta al secondo piano non pignorata;
- Ripristinare il portico in sostituzione della veranda al primo piano;
- Rimuovere la copertura del terrazzo al primo piano;
- Demolire la stalla.
