N. 35/2024 RGE

TRIBUNALE DI POTENZA SEZIONE CIVILE
UFFICIO ESECUZIONE IMMOBILIARE

CONSULENZA TECNICA D'UFFICIO
PERIZIA ESTIMATIVA

1) Piena Proprietà (quota 1/1) Del locale commerciale in Potenza (PZ) alla Via Mazzini n.21, NCEU foglio 47 part.700 sub 6, Cat C/1;

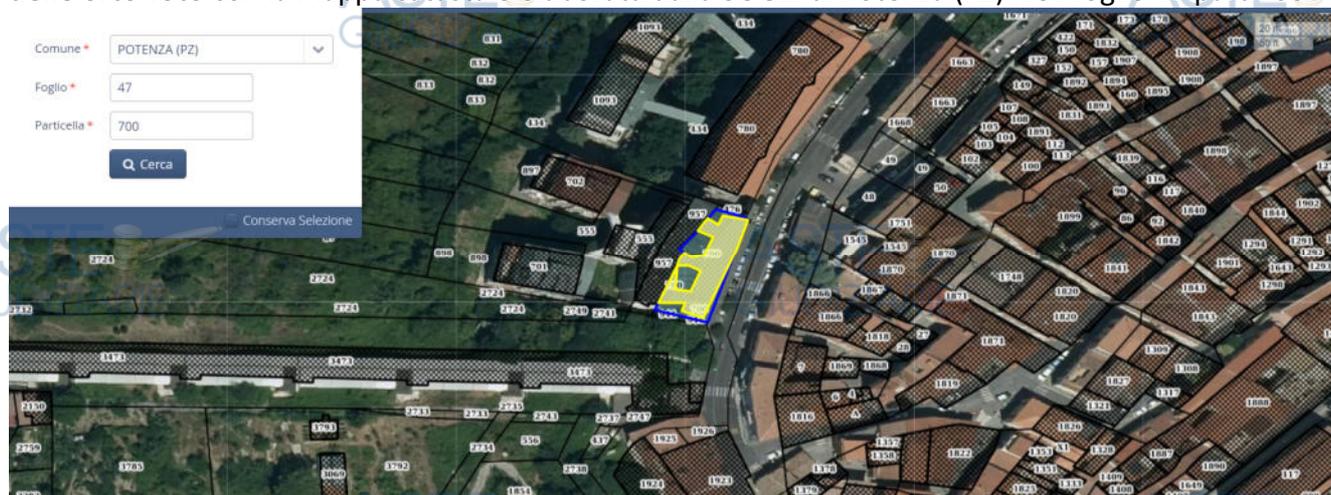
All'uopo si riporta l'esatta individuazione del bene oggetto di pignoramento con la **sovrapposizione delle orto-foto** con la mappa catastale elaborata dalla SOGEI di Potenza (PZ) NCT foglio 47 part.700.

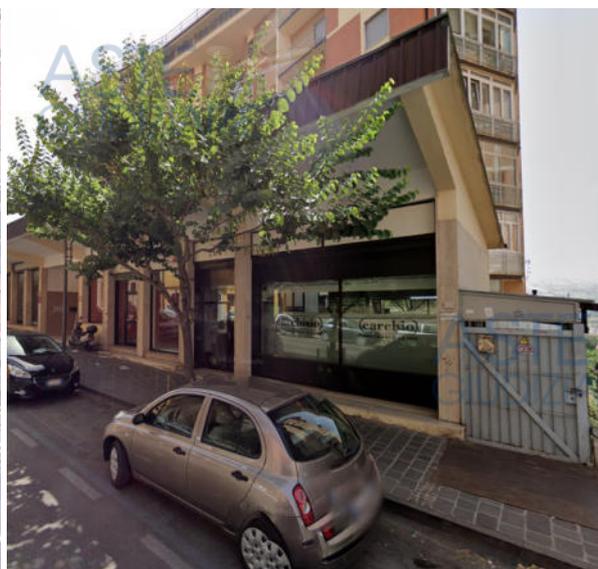
Il locale commerciale fa parte di un fabbricato ad uso residenziale e locali commerciali, è distribuito su n.14 livelli, di cui 6 seminterrati e 7 fuori terra che affacciano direttamente in Via Mazzini.

Al piano terra con accesso da Via Mazzini sono disposti i locali commerciali, al piano 5° sottostrada (S5) i locali box auto, mentre ai restanti piani sono disposti gli alloggi con balconi aggettanti.

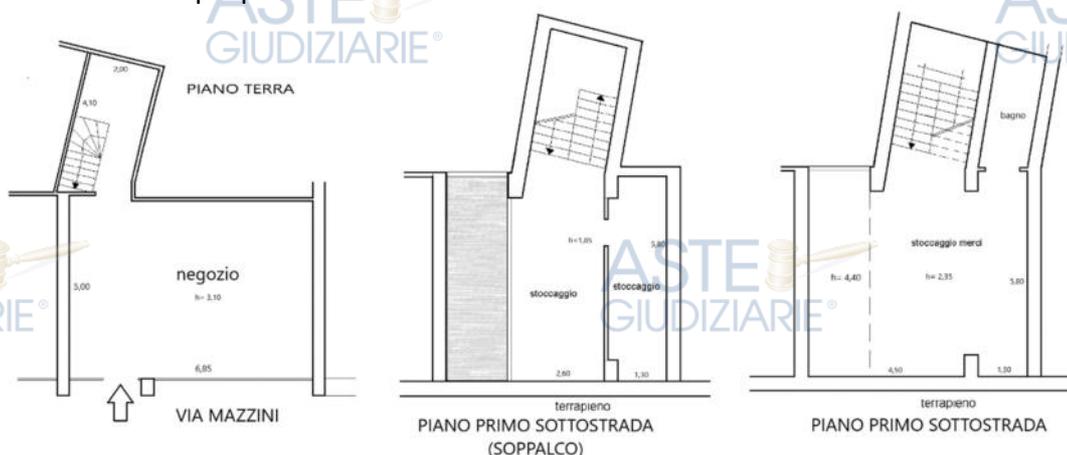
Esso si sviluppa su tre livelli collegati da una scala interna di proprietà esclusiva.

Il piano terra accessibile da Via Mazzini è composto da unico ambiente con disimpegno che immette alla scala interna che conduce al piano sottostante soppalco.

Il piano soppalco seminterrato è composto da due ambienti separati da una parete e una ringhiera che affaccia al piano sottostante.

Il piano seminterrato raggiungibile dalla stessa scala è composto da unico ambiente con un piccolo bagno che si estende su proprietà di terzi.

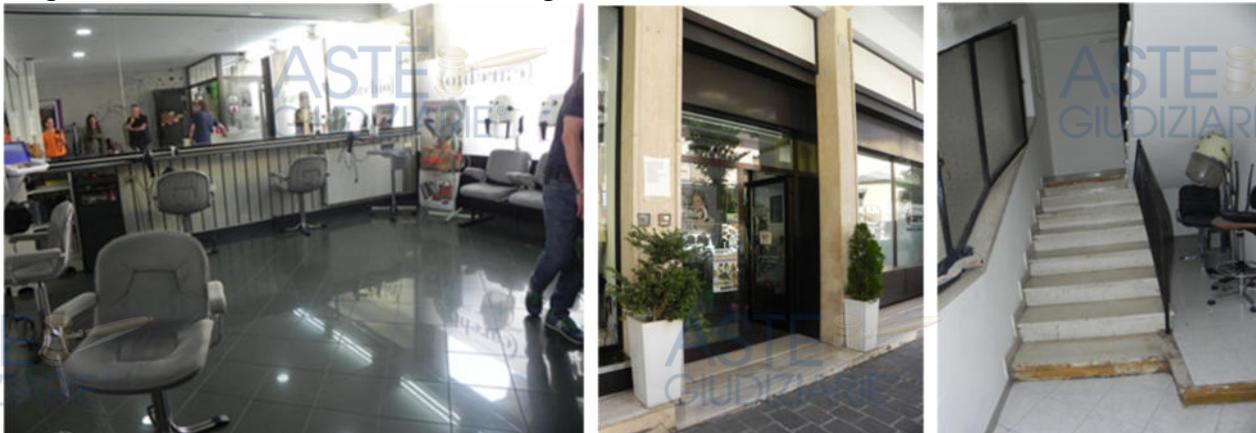
Piano terra con accesso Via Mazzini n.21

Esso è completo di tutte le rifiniture interne in **buono stato di conservazione e manutenzione**, dotato dell'impianto idrico, elettrico, gas e fognario collegati alla rete pubblica, mentre il riscaldamento viene assicurata da caldaia a gas.

La pavimentazione del locale è in gres porcellanato, le pareti sono tutte intonacate e imbiancate, mentre le pareti del bagno è rivestito con piastrelle di ceramica, le porte interne sono in legno, mentre gli infissi esterni sono in alluminio a taglio termico.

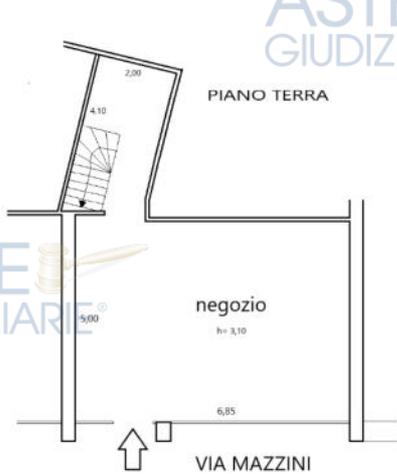
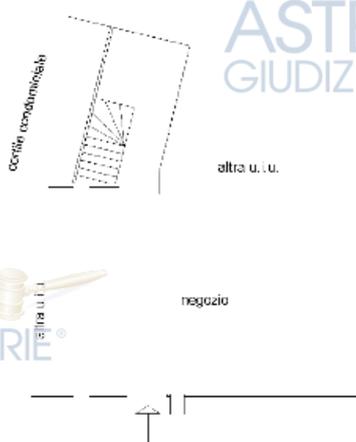
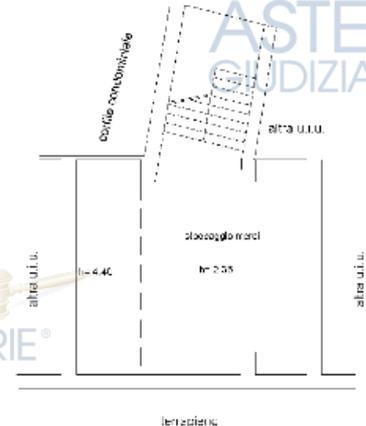
Si evidenzia che lo stato dei luoghi del già menzionato cespite **non è conforme** rispetto alla planimetria catastale acquisita presso l'Agenzia delle Entrate di Potenza per una difformità della disposizione degli spazi interni specificando che il locale bagno viene ricavato occupando un'altra unità immobiliare.

I costi per l'adeguamento dello stato dei luoghi alle planimetrie catastali (con la separazione fisica con la parte che ricade su proprietà di terzi), è stimabile per un importo di € 500,00.

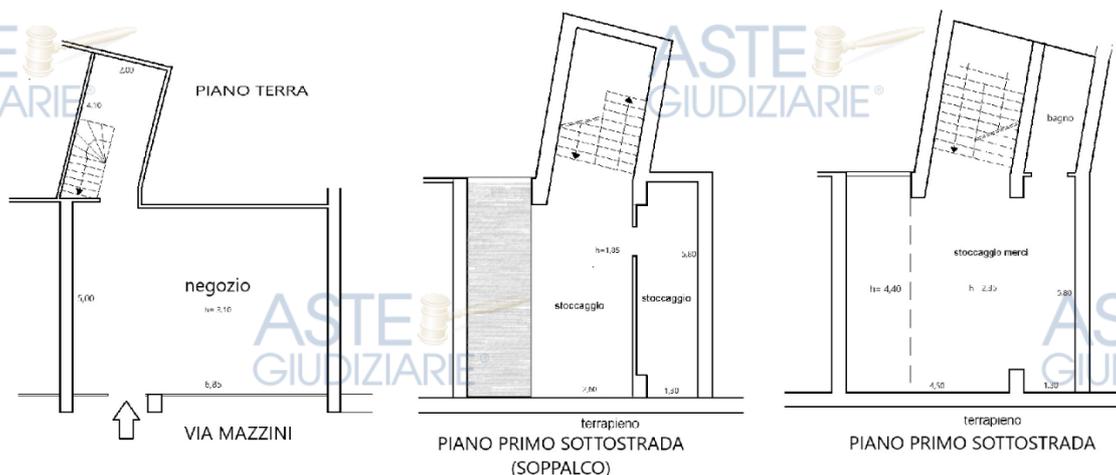
Lo stato dei luoghi non è conforme rispetto all'ultimo titolo abilitativo per la realizzazione del piano soppalco, i costi per la regolarizzazione urbanistica sono stimabili per un importo di € 10.000.
