## Relazione Tecnica d'Ufficio

**OGGETTO:** Tribunale di Potenza - Ufficio Esecuzione Immobiliare. - Ufficio Esecuzione Immobiliare n. [redacted] R.G.E. promossa da CERVED CREDIT MANAGEMENT S.P.A. (P.IVA/C.F. 06374460969) contro [redacted]

- 1) **Piena proprietà** del ristorante bar sito in località **Laghi di Monticchio di Rionero in Vulture (PZ)**, NCEU **Foglio 5, particella 403**, piano S-T, cat. D/2;
- 2) **Piena proprietà** del ristorante bar sito in località **Laghi di Monticchio di Rionero in Vulture (PZ)**, NCEU Catasto Fabbricati, Foglio 5, **particella 408**, piano S-T, cat. D/2;
- 3) Piena proprietà terreno sito in località **Laghi di Monticchio di Rionero in Vulture (PZ)**, riportato NCT **Foglio 5, particella 30**, di 4 are 86 centiare;
- 4) Piena proprietà terreno sito in località **Laghi di Monticchio di Rionero in Vulture (PZ)**, riportato NCT **Foglio 5, particella 87**, di 15 are 9 centiare;
- 5) Piena proprietà terreno sito in località **Laghi di Monticchio di Rionero in Vulture (PZ)**, riportato NCT **Foglio 5, particella 491** (ex 29), di 29 are e 92 centiare.

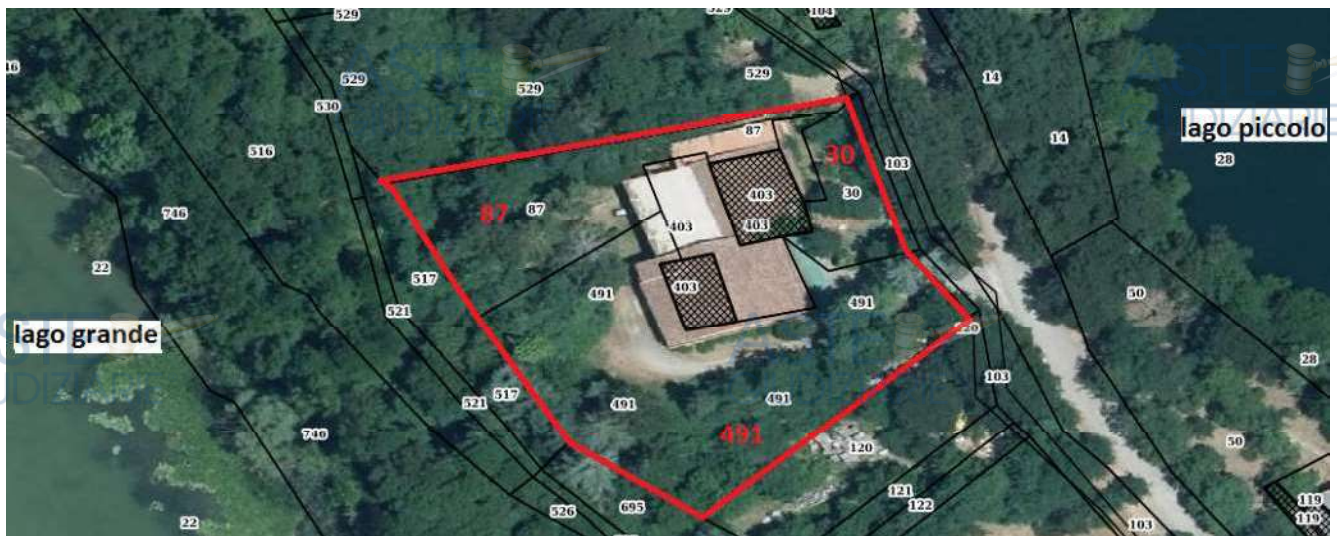
All'uopo al fine di riportare l'esatta individuazione dei beni oggetto di pignoramento, si rende la **sovrapposizione delle orto-foto** con le mappe catastali elaborate dalla SOGEI.

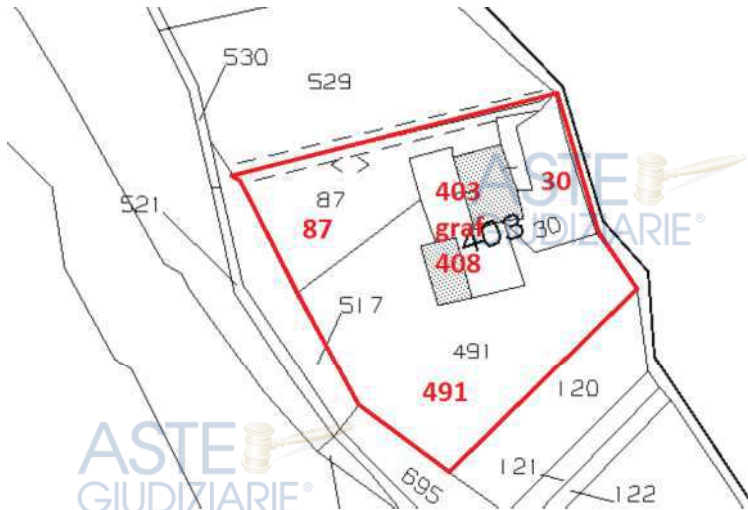
Di seguito si riporta la mappa catastale di cespiti staggiti:

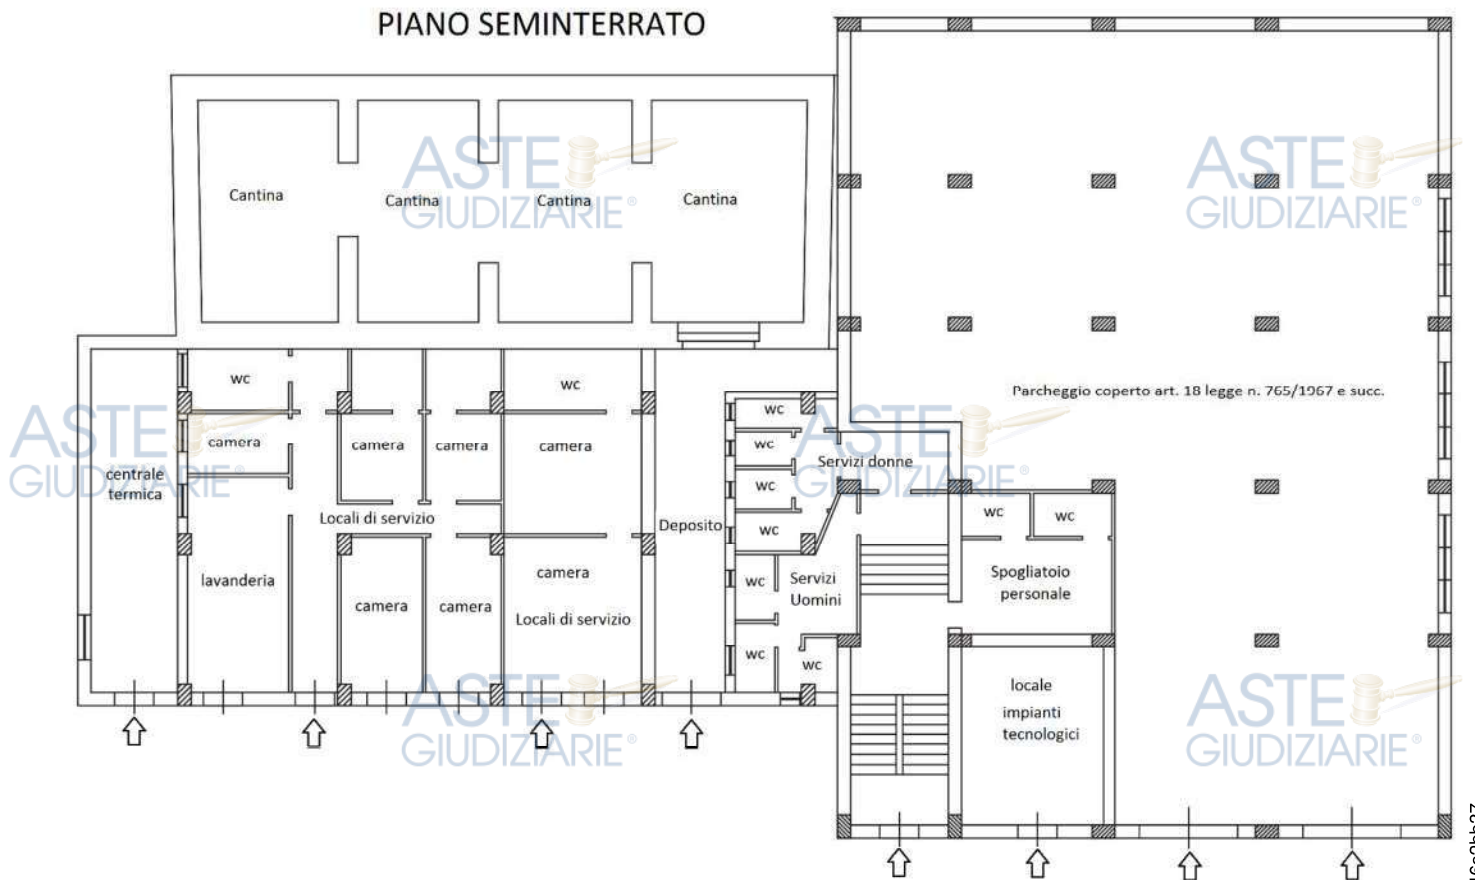
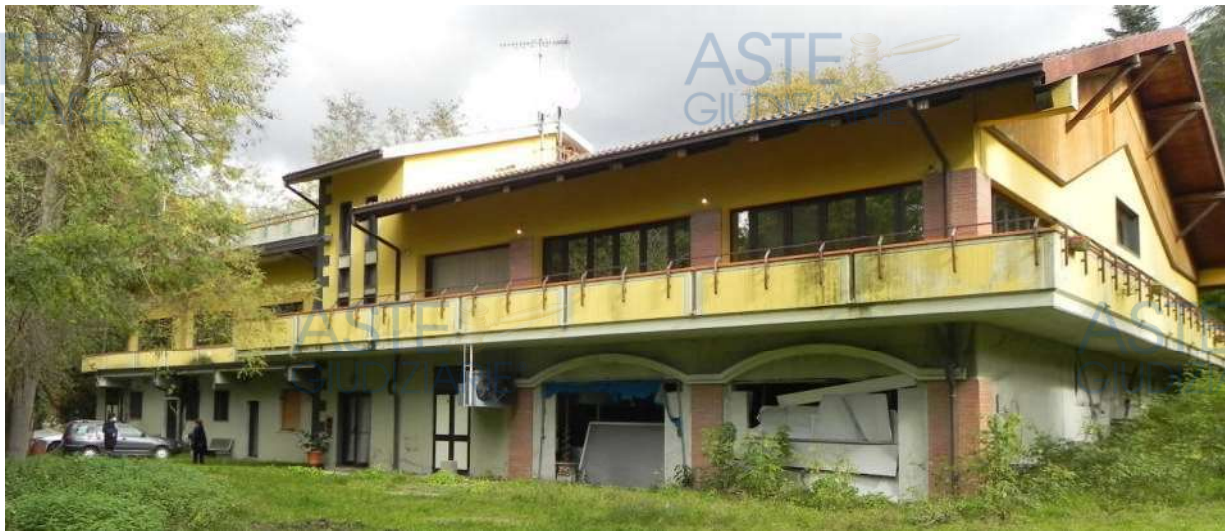
**Il complesso piano interrato** NCEU Foglio 5, part. 403 graffata 408 è raggiungibile da una rampa di accesso a sinistra che s'immette al piazzale antistante al fabbricato.

Esso ha una forma regolare completa in tutte le sue parti, si presenta in mediocre stato di manutenzione ed è composto da:

- 1) Parcheggio al coperto;
- 2) Locale impianti tecnologici;
- 3) Vano scala che conduce al piano superiore adibito alla ristorazione, comprensivo del bagno uomini con n.3 servizi igienici, bagno donne con n.4 servizi igienici e spogliatoio personale n.2 servizi igienici;
- 4) Locali deposito e cantina;

- 5) Locale di servizio composto da n.2 camere e n.1 bagno;
- 6) Locale di servizio composto da n.3 camere, n.1 bagno, n.1 lavanderia e n.2 ripostigli;
- 7) Centrale termica. (Vedasi Allegato 3 Ortofotocarta + rilievi metrici con stato di fatto)

Il locale parcheggio coperto viene destinato al posteggio delle vetture. Esso è soggetto alla legge 6 agosto 1967 N. 765 che pone l'assoluta immodificabilità del vincolo di destinazione.

Il locale si presenta allo stato grezzo, privo degli intonaci, della pavimentazione e degli infissi esterni.

Nel locale impianti tecnologici le pareti sono ricoperte da intonaco rustico, è privo della pavimentazione. L'unica porta di accesso è in alluminio.

Esso garantisce il raffrescamento degli ambienti del piano rialzato con una centrale frigorifera con condensatore ad aria della potenza resa di kW 131, potenza elettrica assorbita kW 40,1 (380V/3).

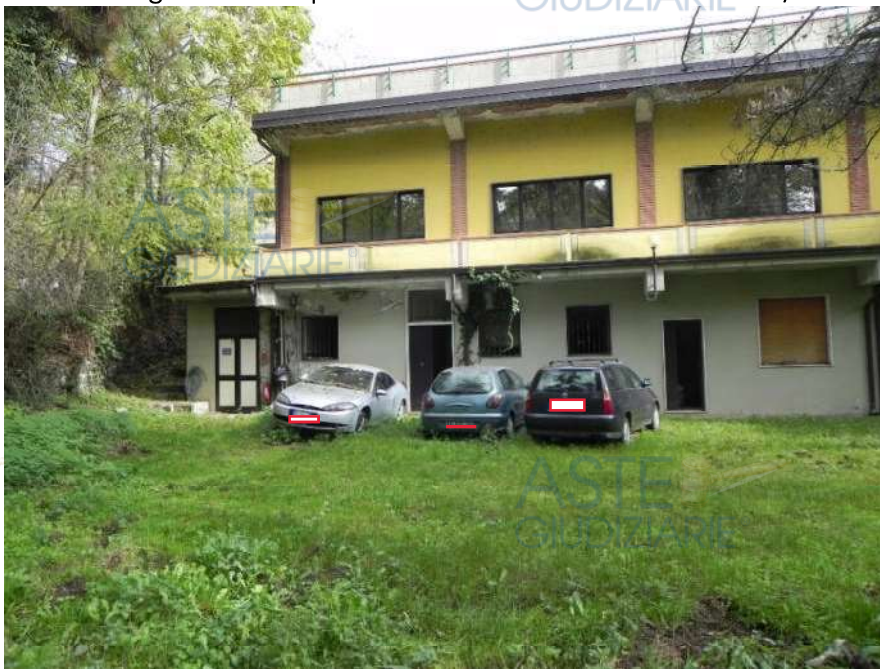
Il locale di servizio composto da n.2 camere e n.1 bagno, nonché il locale di servizio composto da n.3 camere, n.1 bagno, n.1 lavanderia e n.2 ripostigli sono accessibili ciascuno da porte in legno che immettono nel piazzale antistante al fabbricato.

Essi si presentano in pessime condizioni di mantenimento e conservazione, con presenza di evidenti macchie di umidità e segni di degrado, pertanto necessitano di manutenzione.

Le rifiniture interne esistenti sono di scarsa qualità e pregio, la pavimentazione è in mattoni di ceramica, le pareti interne sono intonacate e imbiancate, gli infissi esterni e le porte interne sono in legno verniciato. I locali non sono dotati dell'impianto di riscaldamento, l'impianto elettrico, le utenze idriche e fognarie sono collegate alla rete del complesso, ma in disuso da molto tempo.

Il locale adibito a centrale termica contiguo ai precedenti locali è accessibile da un unico portone in alluminio che s'immette nello stesso giardino antistante al fabbricato.

Esso garantisce il riscaldamento e l'acqua calda sanitaria di tutto il complesso per la ristorazione e viene alimentato con bruciatore a gasolio della potenzialità a focolare di 270.000 Kcal/h.

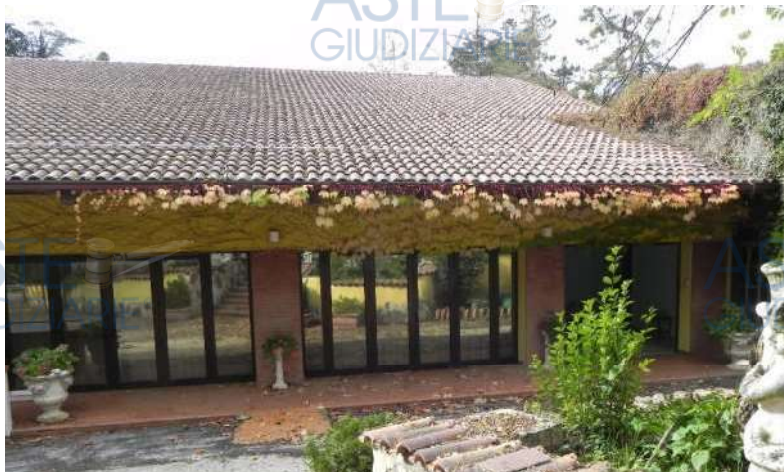
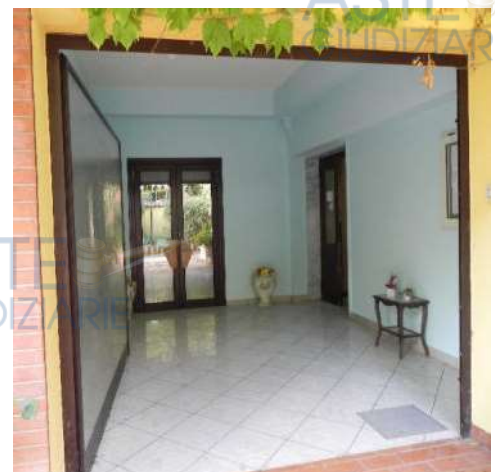
**Il complesso piano terra rialzato destinato alla ristorazione** NCEU Foglio 5, part. 403 graffata 408 è accessibile dal piazzale antistante al fabbricato raggiungibile da un ingresso che immette nel giardino, nonché da una scala interna che conduce al piano al piano interrato e al piano copertura con terrazzo.

Esso ha una forma regolare complete di tutte le rifiniture interne, si presenta in buono stato di manutenzione ed è composto da:

- 1) ingresso con saletta bar;
- 2) sala ricevimenti;
- 3) sala ristorante;
- 4) bagni uomini con n.1 servizio igienico, bagno donne con n.2 servizi igienici;
- 5) locali cucina preparazione merci e depositi;
- 6) locale ufficio;
- 7) scala interna.(vedasi Allegato 3 Ortofotocarta + rilievi metrici con stato di fatto)

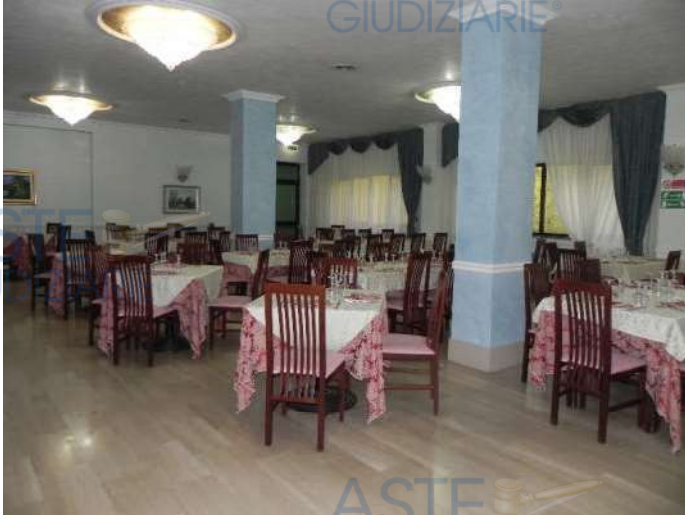
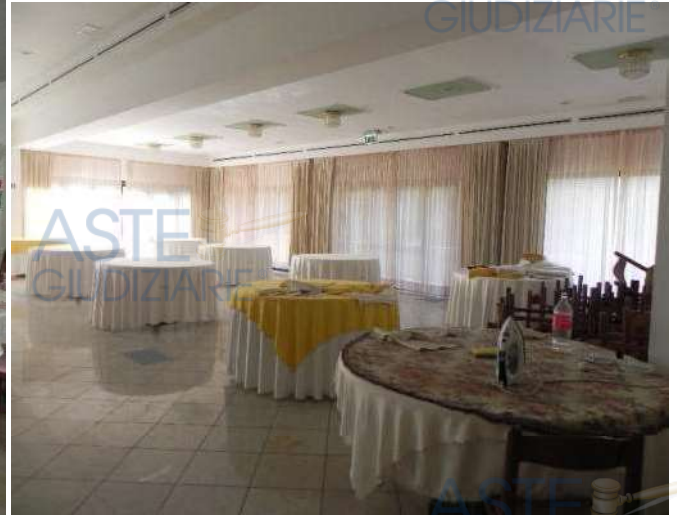
Tutto il piano terra della struttura è completo di tutte le rifiniture interne.

La pavimentazione della sala ristorante è in lastre di marmo, mentre la sala ricevimento è in gres porcellanato, i rivestimenti dei sevizi e dei locali adibiti per la cucina sono in piastrelle di ceramica e mattoni con graniglia di marmo.

Le due sale sono dotate di ampie vetrate che permettono di affacciare su due balconi aggettanti che sporgono nel giardino del complesso.

Gli infissi esterni sono in alluminio a taglio termico antisfondamento prive di cassonetto, ma dotate di tendaggi oscuranti, mentre le porte interno sono in legno verniciato.

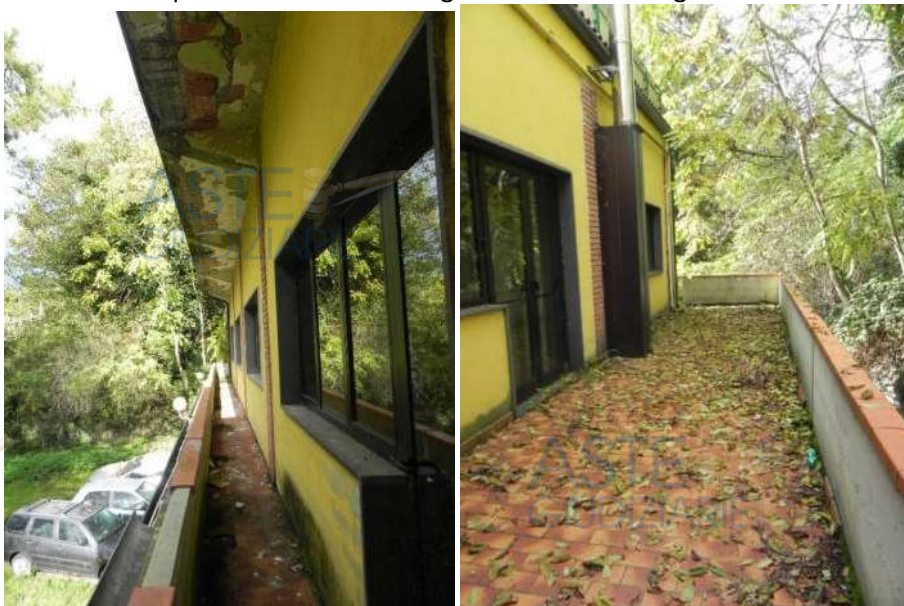
Gli apparecchi del locale cucina vengono alimentati a gas GPL collegato ad un serbatoio da 5.000 lt., posto su apposito basamento nella parte retrostante del giardino ad un'adeguata distanza dal fabbricato.

All'esterno la pavimentazione dei balconi e il succello del cornicione presentano sfaldamenti e distaccamenti dell'intonaco e del rivestimento che necessitano di manutenzione.

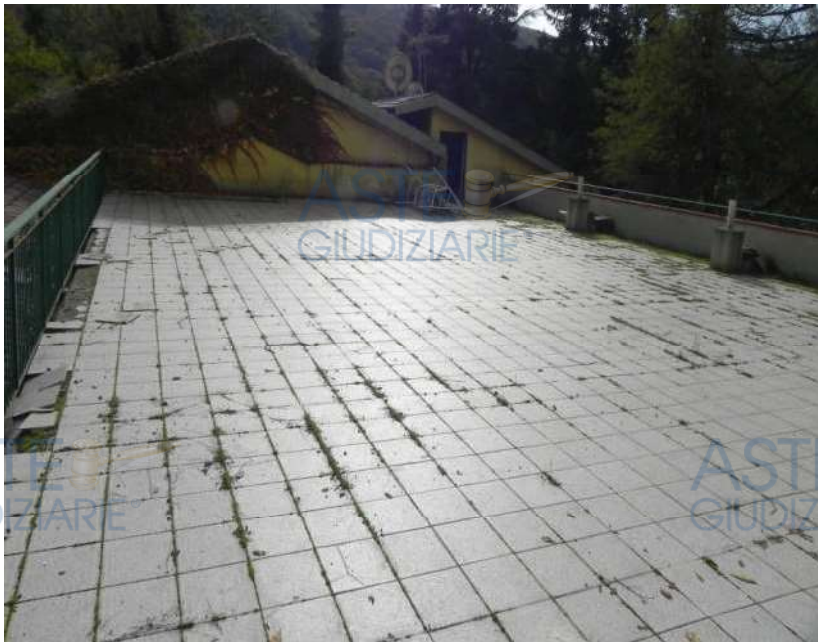
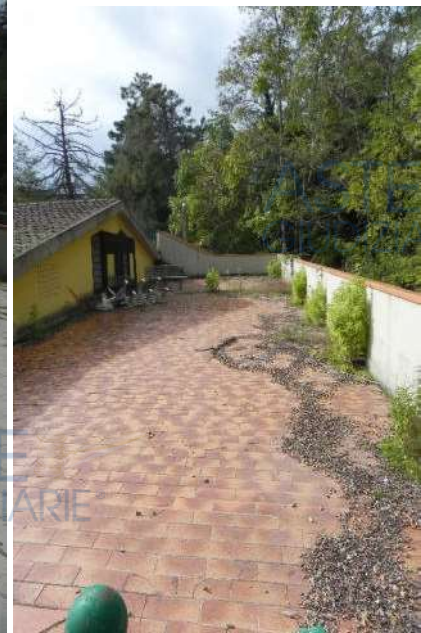
**Il complesso al piano copertura a cinque falde e con due ampi terrazzi** NCEU Foglio 5, part. 403 graffata 408 è posto a quote sfalsate con scala interna che conduce al piano rialzato destinato alla ristorazione e una scala esterna che conduce all'area giardino.

Il terrazzo è completo di parapetto, mentre la pavimentazione si presenta sconnessa e sfaldata in diversi punti con presenza di vegetazione tra le fughe e gli interstizi.  
(vedasi Allegato 3 Ortofotocarta + rilievi metrici con stato di fatto)

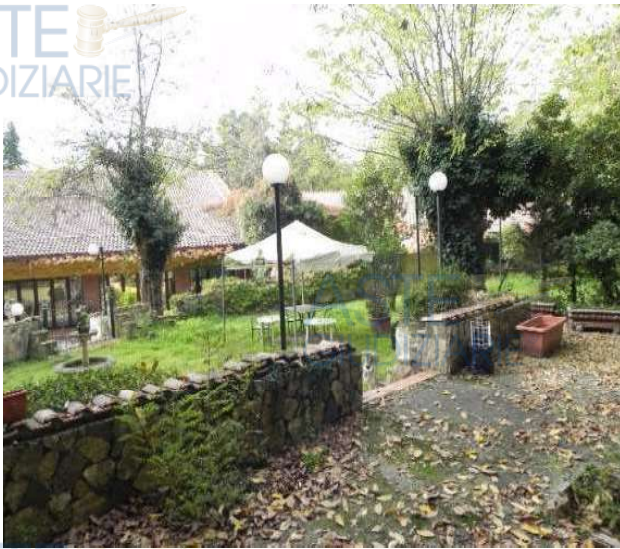
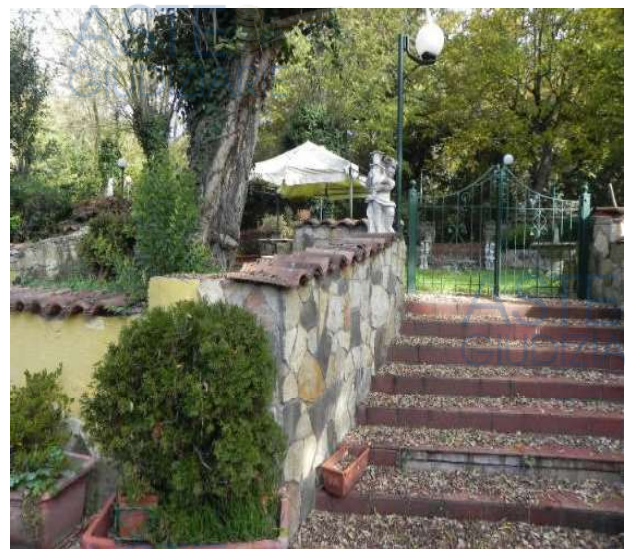
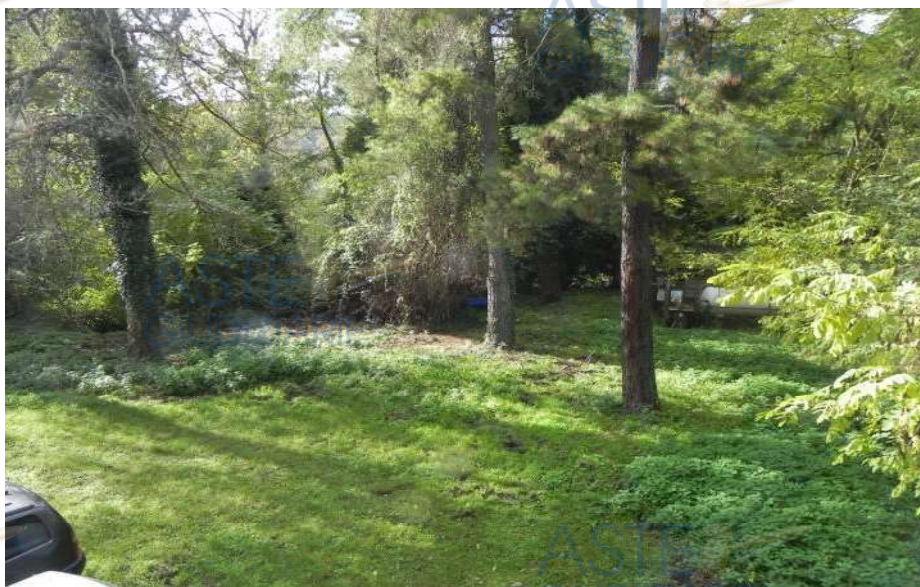
**I terreni del complesso per destinato la ristorazione NCT Foglio5, particella 30, 87, 491** circostanti al fabbricato sono parzialmente cementati, parzialmente pavimentati e in parte in terra sterrato.

Sul lato sinistro del fabbricato una rampa discendente conduce sul retro, consentendo l'accesso al piano parzialmente interrato.

Insiste, altresì, un container con alloggiato all'interno un gruppo elettrogeno in disuso che permette di sopperire alla eventuale mancanza di alimentazione elettrica del complesso.

Nelle vicinanze dell'area dove è alloggiato la cisterna del gas, insiste un rudere che veniva utilizzato negli anni 80 per la depurazione delle acque reflue.

Il parcheggio e i vialetti sono coronati da aiuole, siepi e alberi ad alto fusto.

Gli spazi esterni esclusivi a servizio del fabbricato prima indicato sono armonizzati da griglie e canaletti per la raccolta dell'acqua piovana, chiosco e fontane da giardino, lampioni e faretto per l'illuminazione esterna.

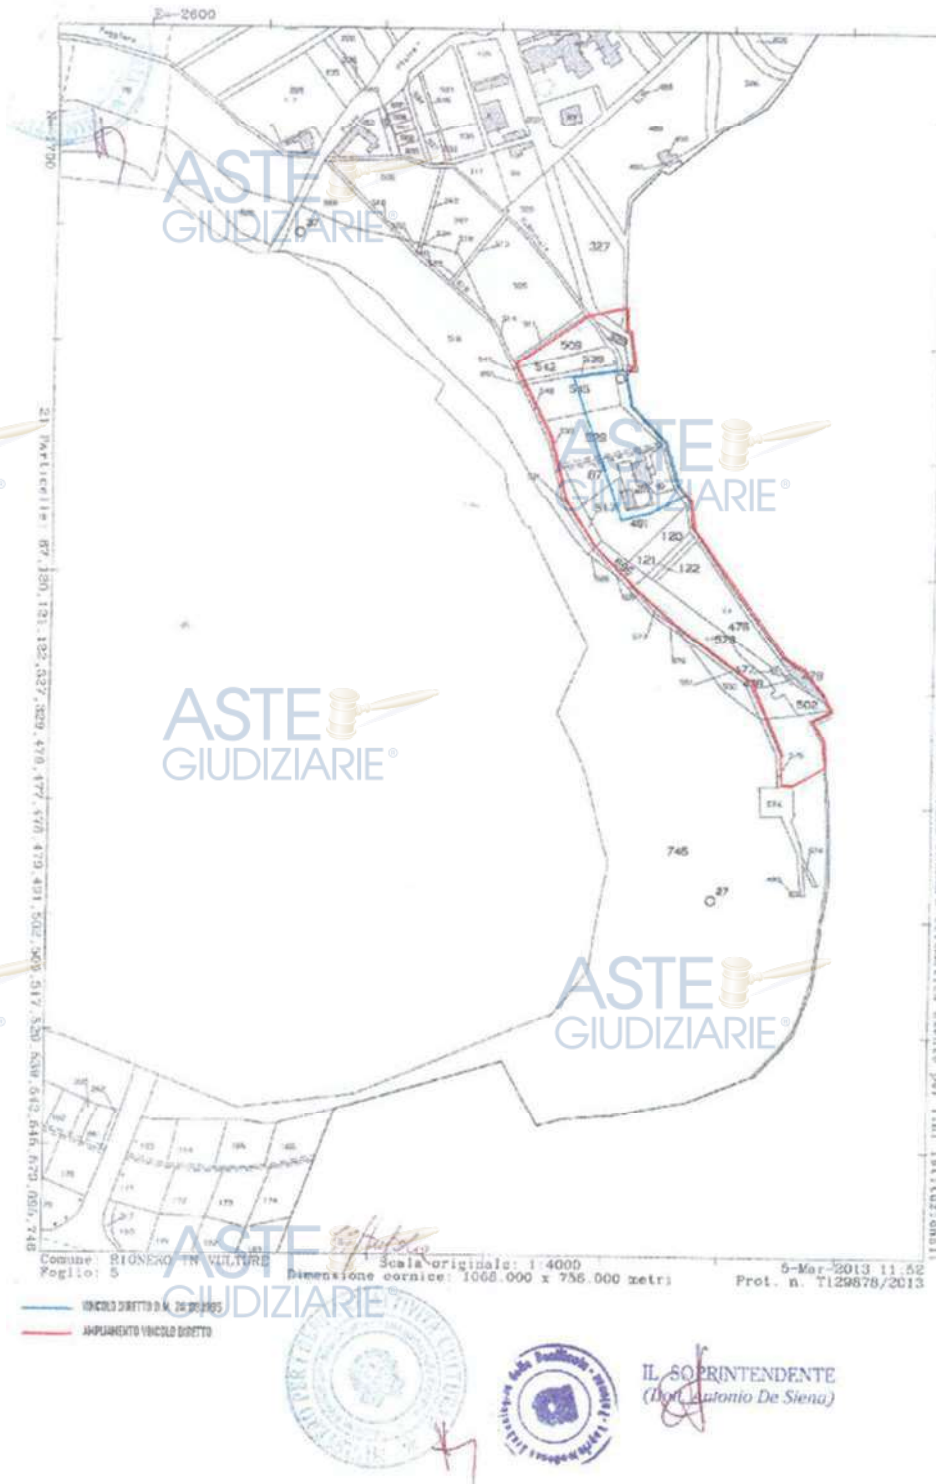
- **vincolo archeologico** relativo alle aree oggetto di interesse (D.D.R. 08.04.13 che modifica il D.M. 24.08.95).

Di seguito viene riportata una mappa con evidenziato in rosso le aree interessate dal vincolo archeologico incluso i cespiti pignorati (vedasi allegato 12 Documentazione Ministero per i beni e le attività culturali e per il turismo)
