## Relazione Tecnica d'Ufficio

N. 44/2015 R.G.E.

**OGGETTO:** OGGETTO: Tribunale di Potenza - Ufficio Esecuzione Immobiliare n. 44/2015 R.G.E promossa BANCA  
PER LO SVILUPPO DELLA COOPERAZIONE DI CREDITO S.p.A. contro

- Proprietà per la **quota di 1/1** del complesso sito in **Satriano di Lucania (PZ)** alla Contrada Passariello n. 20/bis, riportato nel N.C.E.U. del Comune **Satriano di Lucania (PZ)** in catasto al **foglio 8 part. 256**.

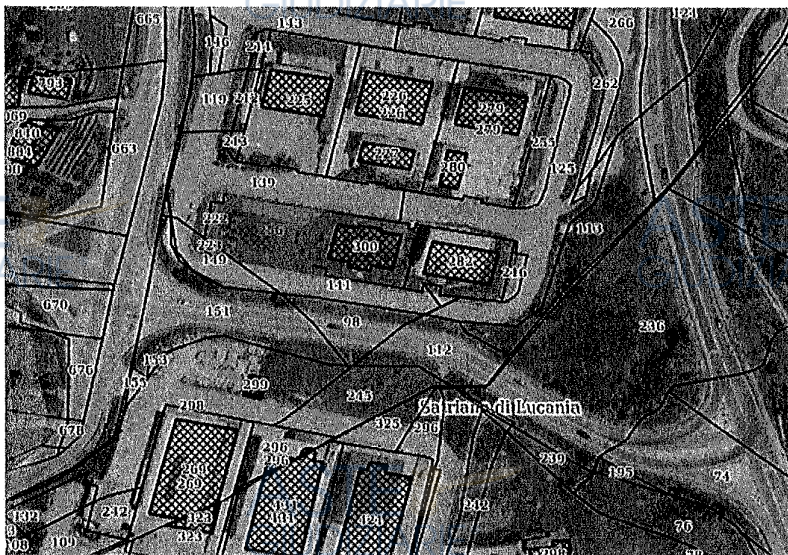
All'uopo al fine di riportare dell'esatta individuazione del bene oggetto di pignoramento in Satriano di Lucania in catasto al foglio 8 part. 256 , si rende la **sovrapposizione delle orto-foto** con la mappa catastale elaborata dalla SOGEI.

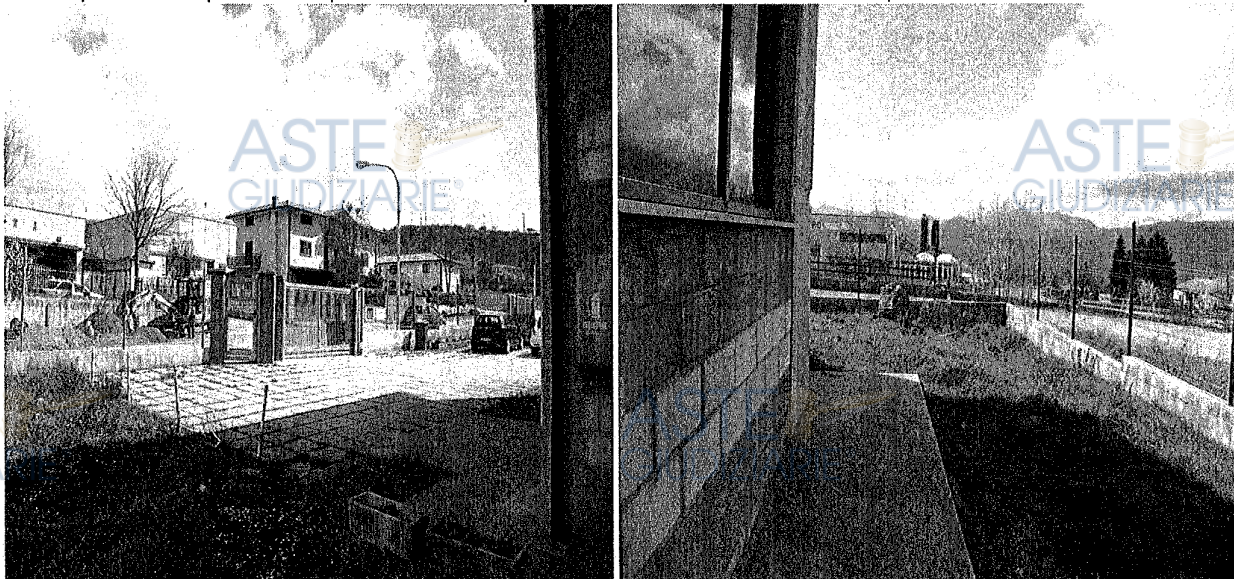
- **Un piazzale** rivestito con in mattoni di cemento, un marciapiede in CLS, perimetrale al fabbricato.

La superficie complessiva del piazzale del marciapiede e dell'area verde è circa di mq. 800

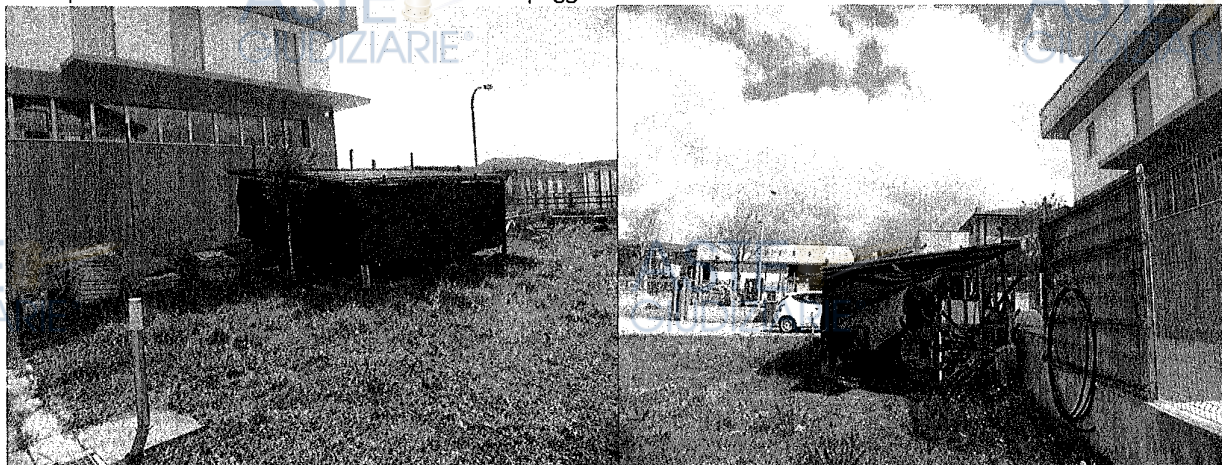
- **Una tettoia** con struttura metallica, utilizzata per il deposito di materiale vario, con una superficie di circa 15 mq. La struttura è in materiale metallico su cui poggia una tettoia in ondolino.

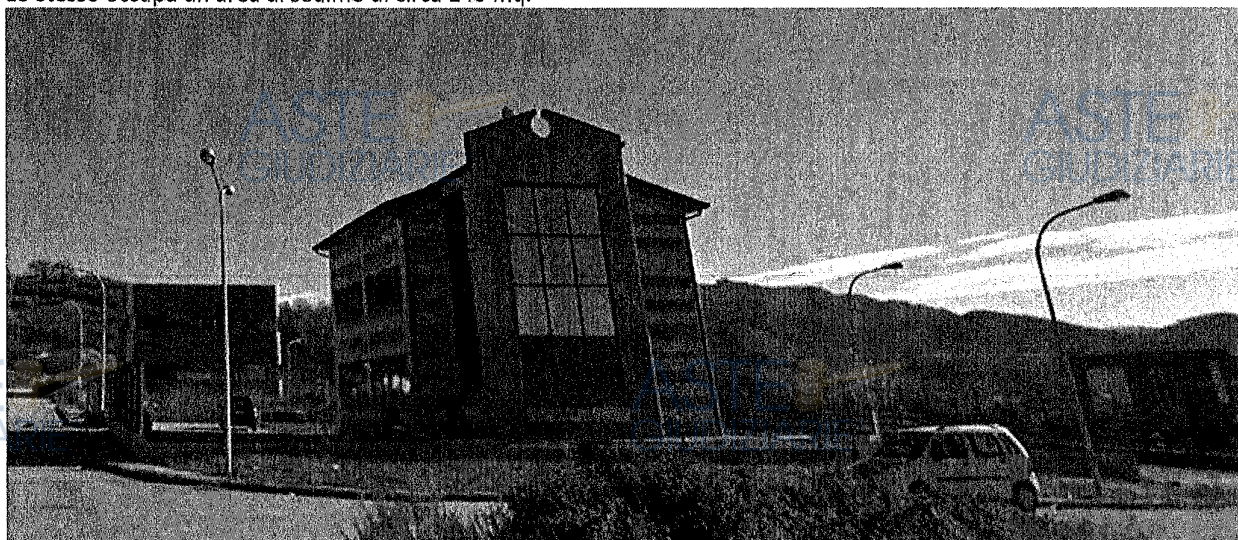
La struttura portante del fabbricato è in cemento armato con solai in latero-cementizio e copertura con manto di tegole in laterizio.

Le facciate del fabbricato sono rivestite in mattoni di laterizio a faccia vista di colore rosso e grigio.

L'intero edificio, versa in **buono** stato di manutenzione e conservazione.  
Lo stesso occupa un area di sedime di circa 140 mq.

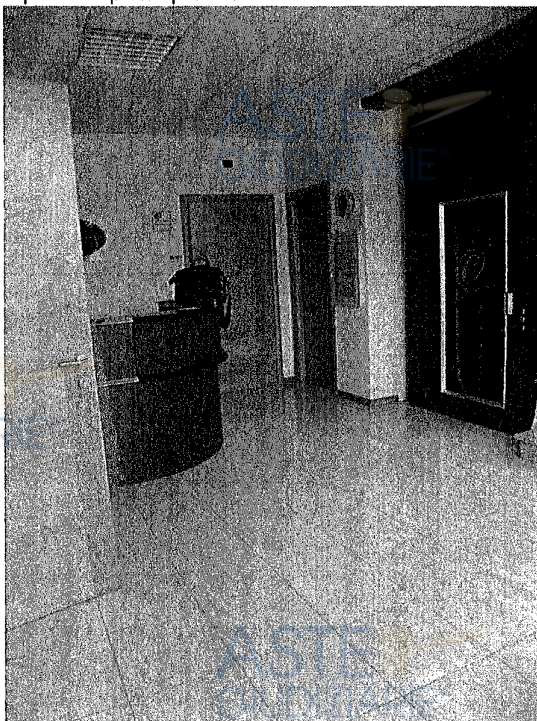
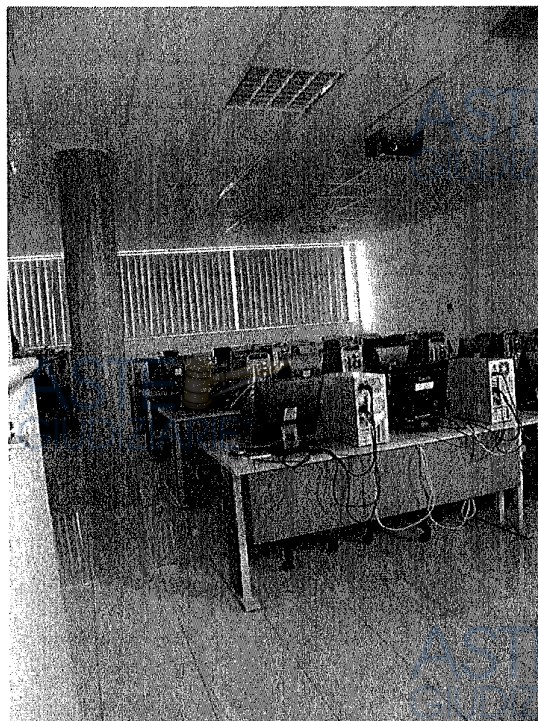
Il piano terra è dotato dell'impianto di riscaldamento e raffrescamento con termo collettori collegato a caldaia a gas posta al piano primo.

I locali al piano terra sono adibiti per lo svolgimento delle attività della società eseguita con postazioni informatiche.

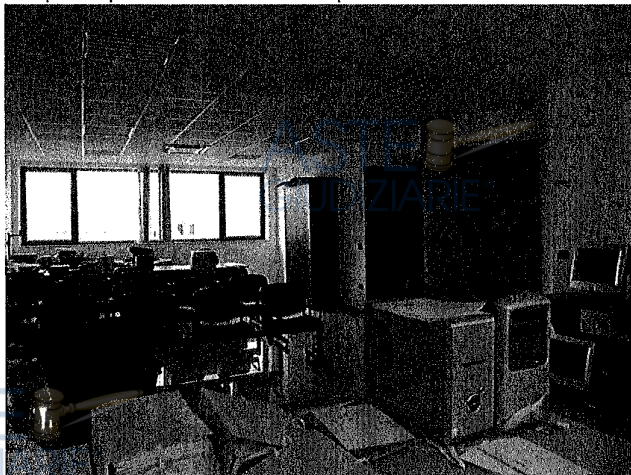
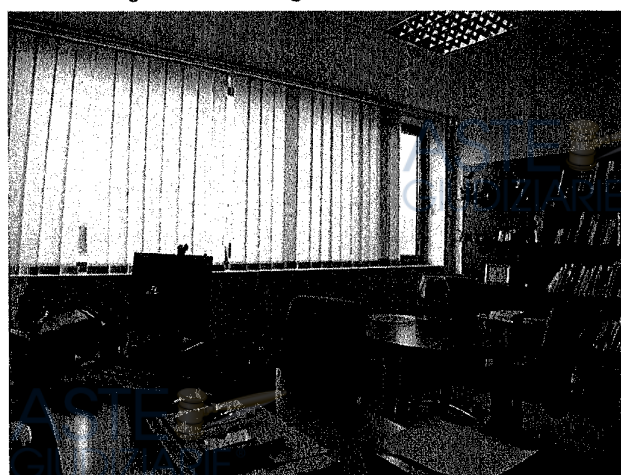
Il piano primo è dotato dell'impianto di riscaldamento con radiatori collegato a caldaia a gas.

I locali al piano primo sono adibiti per lo svolgimento delle attività della società esecutata finalizzata alle attività di amministrazione e segreteria.

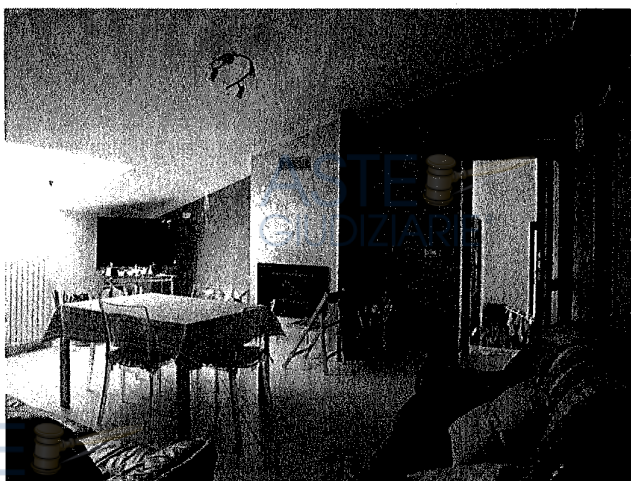
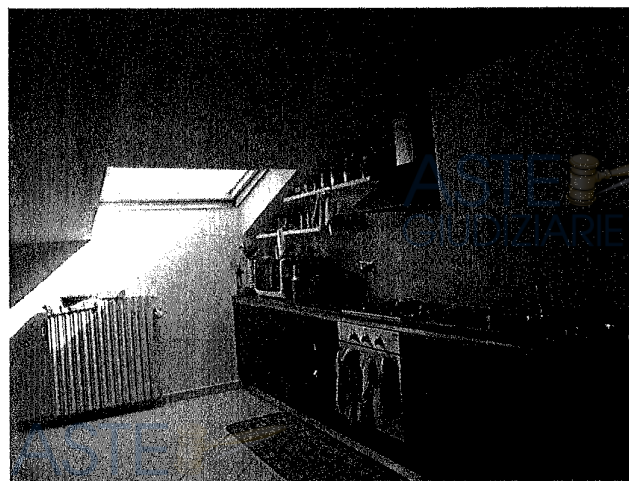
La pavimentazione dal piano sottotetto mansardato è rivestita con mattoni in gres, tutte le pareti sono tutte intonacate e imbiancate ad eccezione della cucina e del bagno, rivestiti in piastrelle di ceramica.

Il sottotetto mansardato è dotato dell'impianto di riscaldamento con radiatori collegato a caldaia a gas.

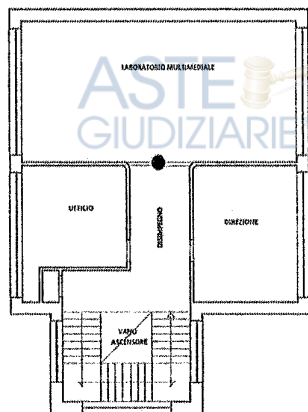
PIANTA PIANO PRIMO

Si riferisce ancora che la **planimetria dello stato di fatto non è conforme rispetto agli elaborati grafici depositati** presso il Comune di Satriano di L. per una diversa distribuzione degli spazi interni del piano terra e piano primo, nonché per del paiano sotto tetto mansardato.

Planimetria stato di fatto

Planimetria come da C.E.
