**OGGETTO:** Tribunale di Potenza - Ufficio Esecuzione Immobiliare. N. 46/2015 R.G.E. promossa da Banco di Napoli S.p.a. - contro XXXXXXXXXXXX

Proprietà per la quota **1/1** dell'**Abitazione in Potenza (PZ)** al foglio 46 part. 3894 sub 72 Via Bratislava 67 (ex Adriatico 67);

Proprietà per la quota 1/1 del locale **Deposito/Garage Potenza (PZ)** al foglio 46 part. 3894 sub 2 Via Bratislava (ex Adriatico).

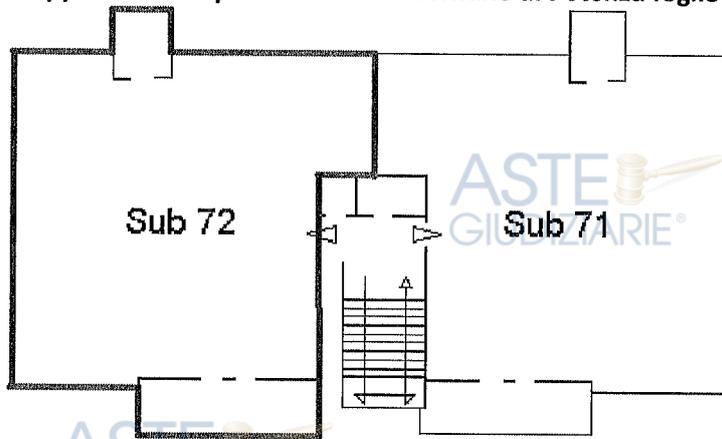
**Elaborato planimetrico appartamento piano 8° scala C Comune di Potenza foglio 46 particella 3894 sub 72**

Per il descritto stato dei luoghi la **situazione reale degli spazi interni non è conforme alla situazione riportata nella planimetria catastale**, per una lieve distribuzione degli spazi interni.

I costi per l'eliminazione delle riscontrate difformità sono quantificabili per un importo di **€200,00**

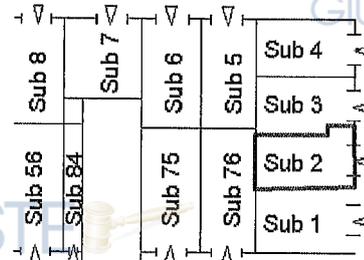
**garage piano T**

Per il descritto stato dei luoghi la **situazione reale degli spazi interni è conforme alla situazione riportata nella planimetria catastale** corrispondente.

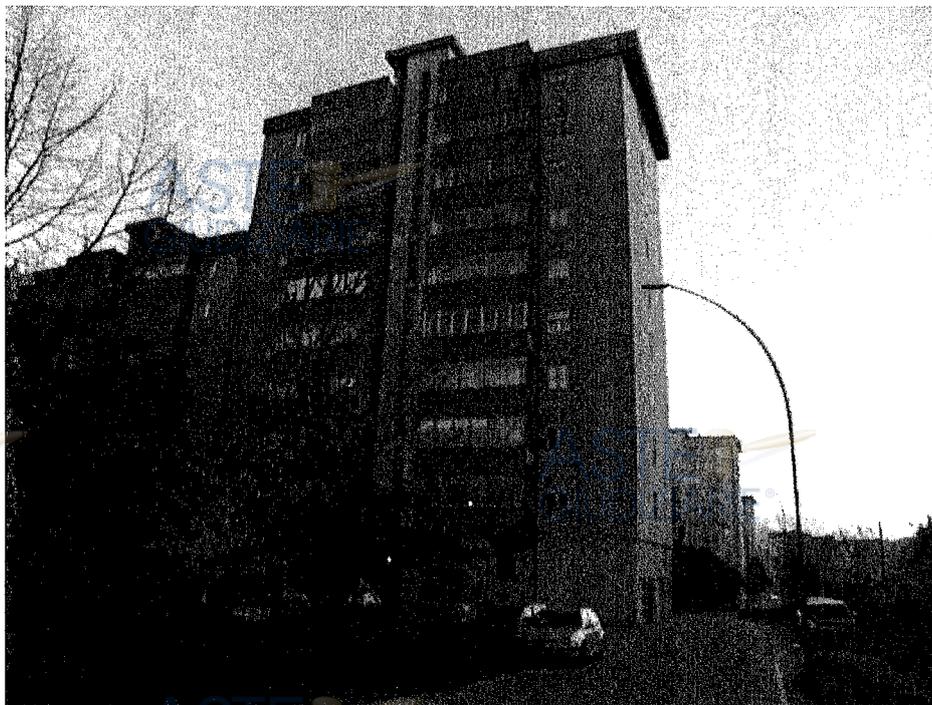
L'appartamento fa parte di un complesso edilizio condominiale composto da n.3 fabbricati contigui tra di loro distribuiti su 9 livelli, nonché il piano sottotetto adibito a soffitta.

I piani rialzati del fabbricato sono disposti gli alloggi dotati di balconi, mentre i locali il piano terra sono adibiti ad uso deposito/garage.

La struttura portante del fabbricato è del tipo in c.a. con solai in latero-cementizi e copertura in manto di tegole. L'intero edificio, versa in buono stato di manutenzione e conservazione.

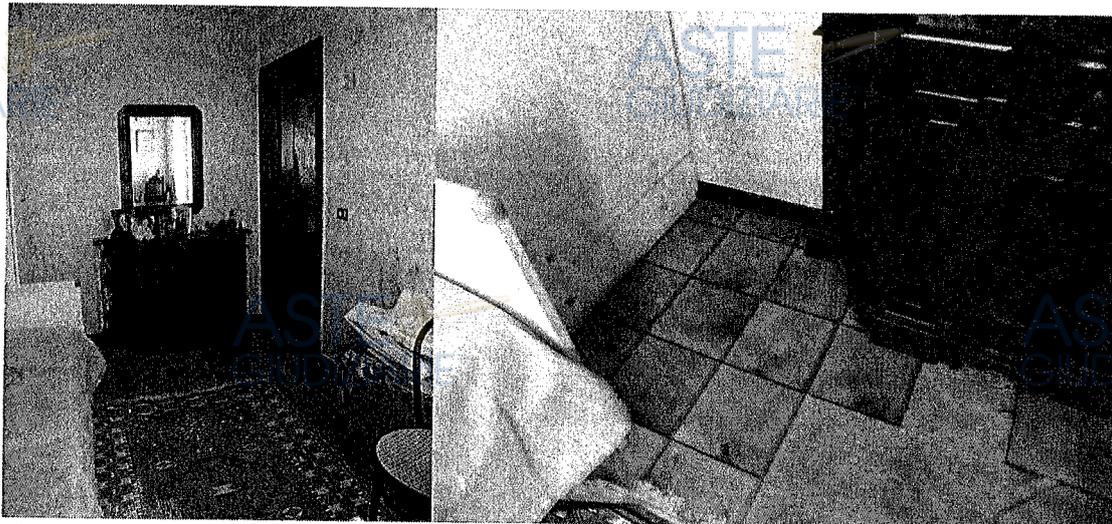
Esso ha una forma regolare completa in tutte le sue parti, si presenta in **buono stato** di manutenzione ed è composto da n.1 salone, n.2 bagni, una cucina, n.3 camere da letto, n.2 balconi e soffitta piano decimo.

Si precisa, altresì, che nella camera da letto adiacente al salone parte della pavimentazione è stata rimossa, ciò potrebbe essere stato determinato da uno sbalzo termico che ha circoscritto un rigonfiamento del sottostante massetto.

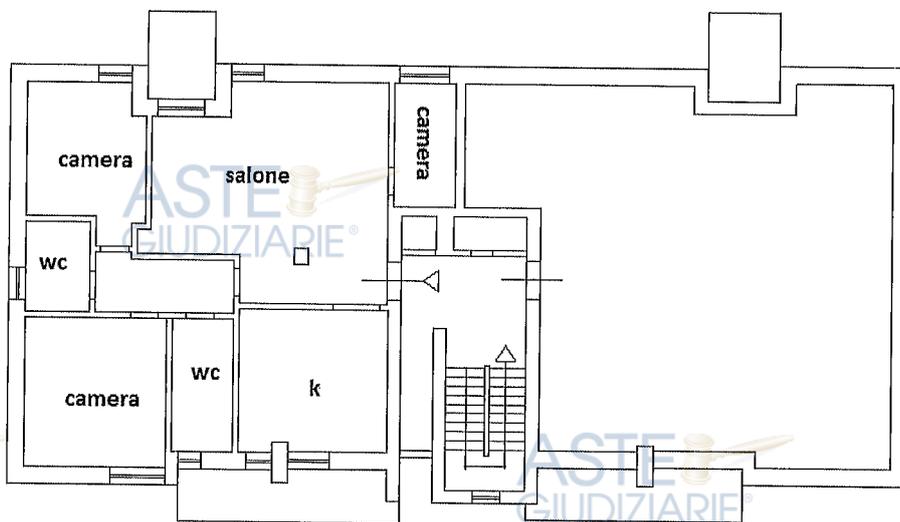
Le porte interne sono in legno tamburato, mentre gli infissi esterni sono in alluminio con vetro camera.

La pavimentazione dell'appartamento è rivestita con piastrelle monocottura, le pareti sono tutte intonacate e imbiancate, mentre le pareti del bagno, della cucina e del ripostiglio sono rivestiti con piastrelle di ceramica.

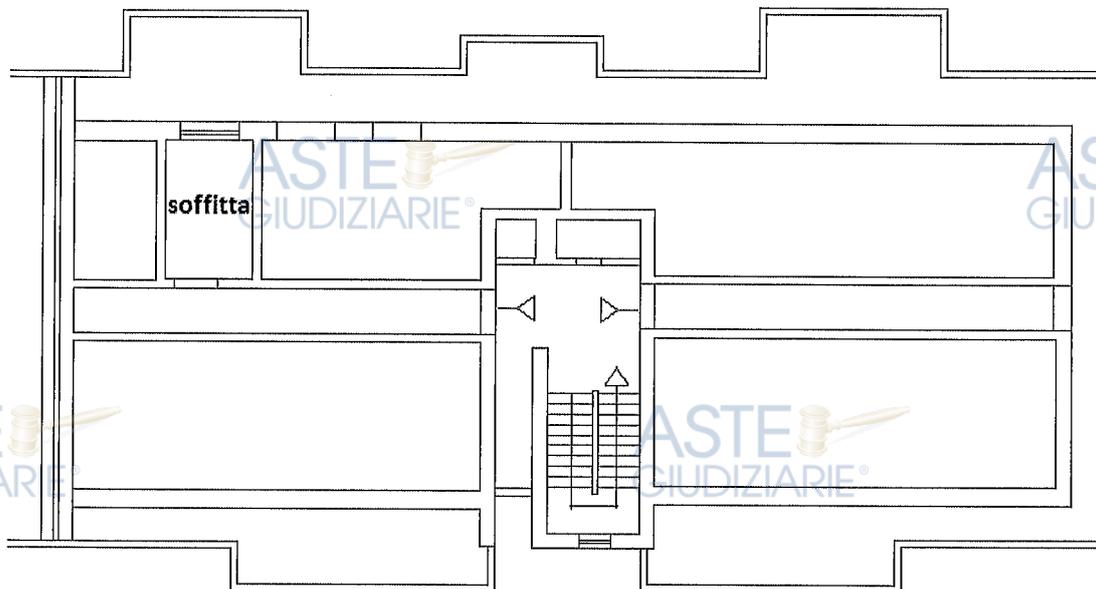
Il locale soffitta di pertinenza all'appartamento pignorato in Potenza (PZ) al foglio 46 part. 3894 sub 72, è composto da unico ambiente raggiungibile esclusivamente dalla stessa scala condominiale con porta di ingresso frontale per chi sale dalla scala e giunge sul corrispondente pianerottolo.

La pavimentazione del locale è rivestita con piastrelle di ceramica.

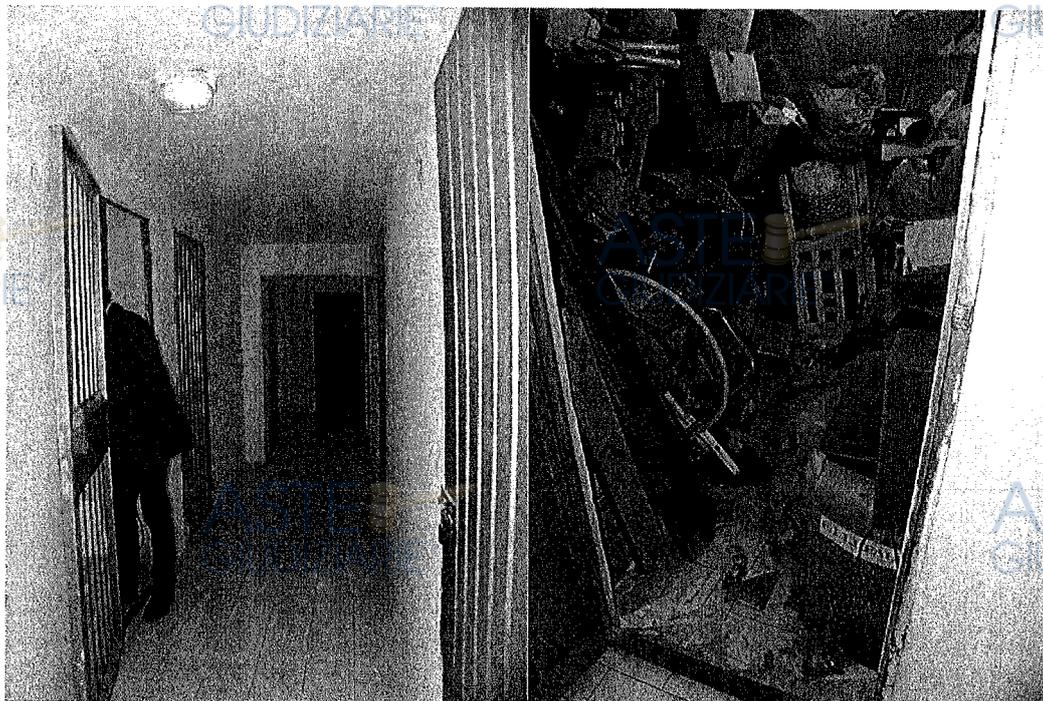
Esso ha in dotazione l'impianto elettrico.

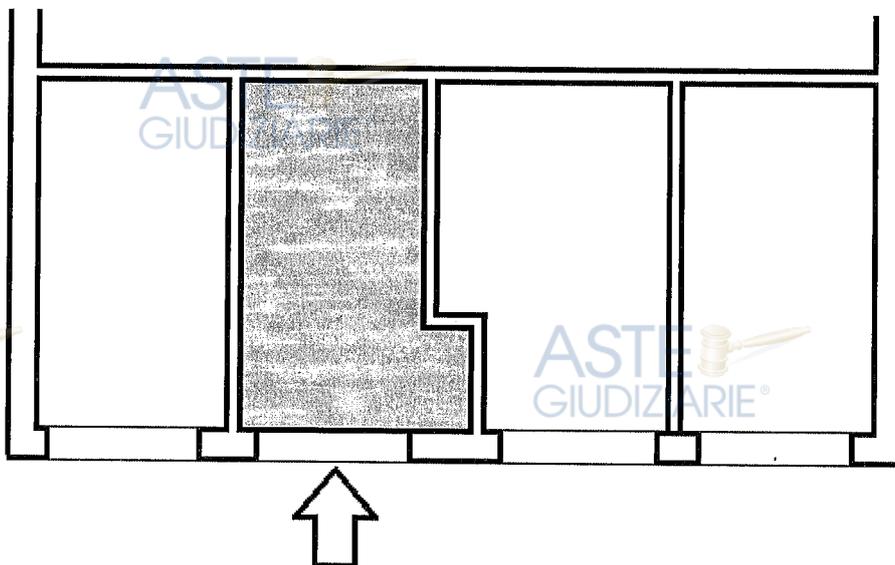
Il locale garage è composto da unico ambiente raggiungibile direttamente dalla strada Via Bratislava (ex Adriatico) che permette di appressarsi direttamente al fabbricato ove insiste il cespite pignorato, consentendone l'accesso attraverso una porta munita di una serrande avvolgibili ad apertura motorizzata
