**TRIBUNALE DI POTENZA**  
SEZIONE CIVILE

**Procedimento di Esecuzione Immobiliare n. 47/2018 R.G.E.**

**CONSULENZA TECNICA DI UFFICIO**

**RELAZIONE DI STIMA**

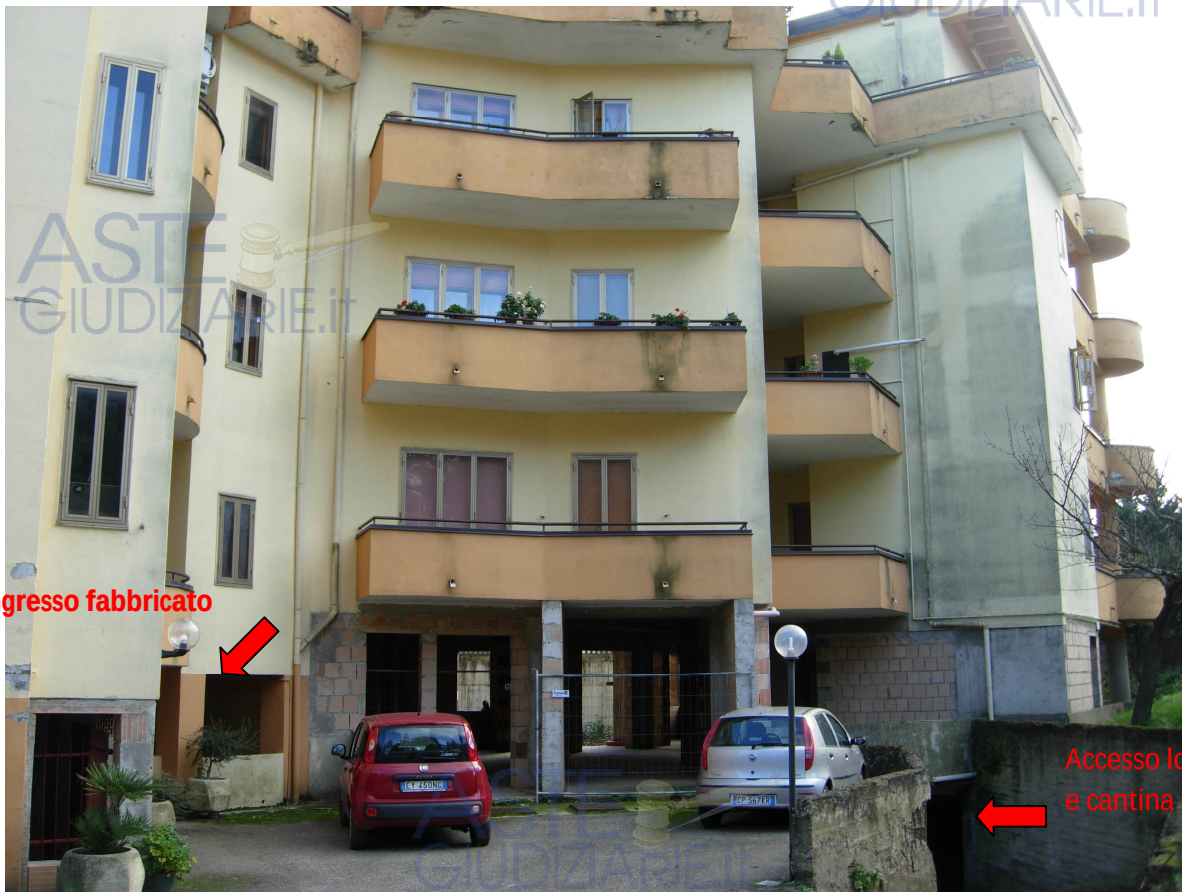
Il fabbricato ospitante il bene staggito presenta una struttura in cemento armato, con solai in latero-cemento e tramezzature interne in mattoni forati, con spessore pari a cm. 8, intonacate e tinteggiate.

Ripresa fotografica del fabbricato sito in via Santa Maria n. 40/E

Il fabbricato in parola, la cui costruzione risale al 1980, risulta adeguatamente mantenuto, non necessitando di particolari interventi.

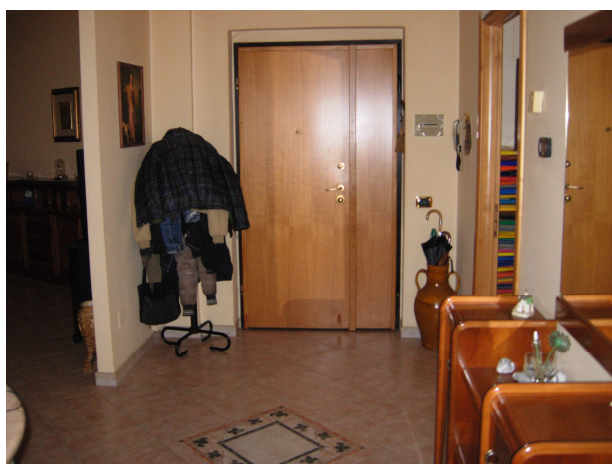
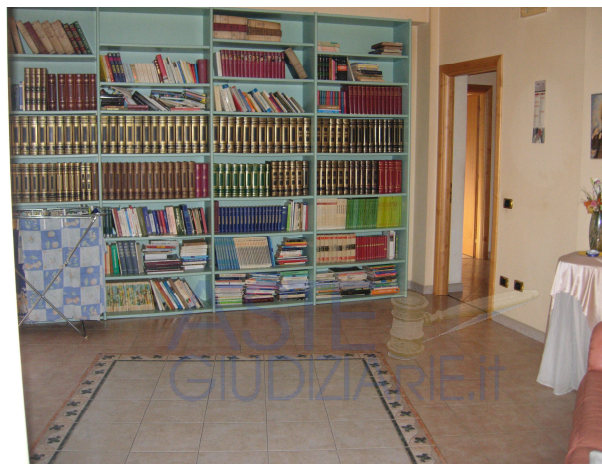
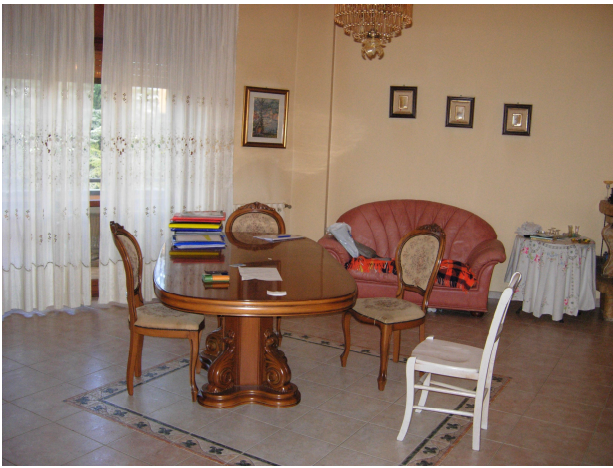
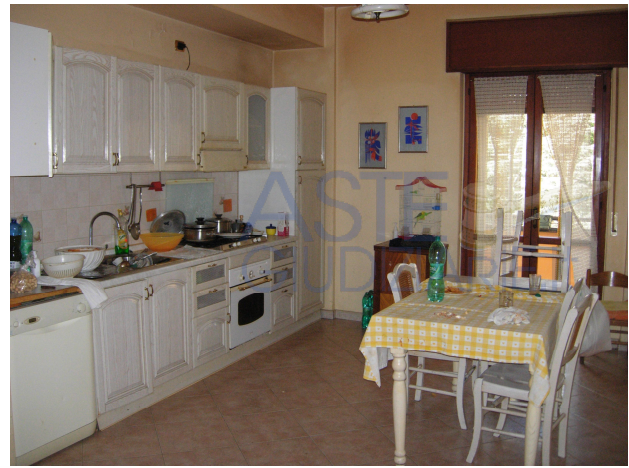
L'**abitazione**, posta al piano terzo di detto fabbricato, si sviluppa su una superficie utile pari a circa 158,69 mq, oltre a quattro balconi di complessivi circa 44,21 mq. L'altezza interna, misurata all'intradosso del solaio di copertura, è pari a 3,00 m.

Riprese fotografiche dell'abitazione del debitore esecutato

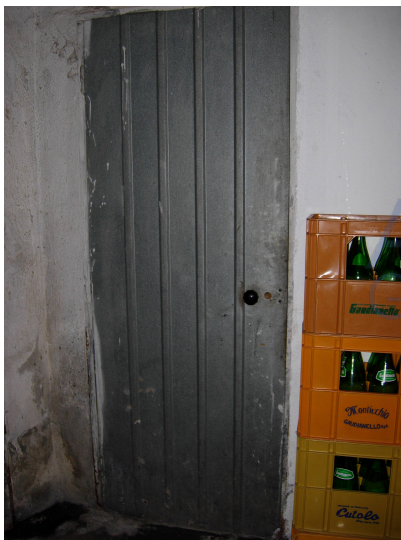
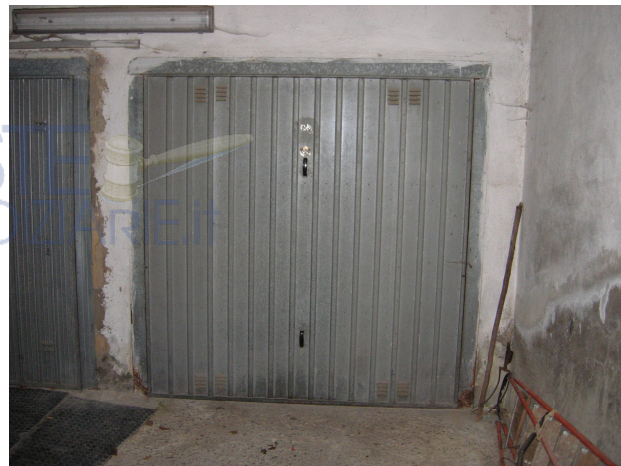
Il **deposito/cantina** ha una superficie lorda pari a circa 7,62 mq (superficie utile di 6,10 mq); una altezza interna pari a 2,90 m. Esso fa parte del medesimo comparto in cui è inserita l'abitazione con accesso diretto dalla strada pubblica. Il pavimento è in cemento; la porta di accesso è in acciaio.

Il **garage** ha una superficie lorda pari a circa 19,30 mq (superficie utile di 15,43 mq); una altezza interna pari a 2,90 m. Esso fa parte del medesimo comparto in cui è inserita l'abitazione con accesso diretto dalla strada pubblica. Il pavimento è in cemento; la porta di accesso è una serranda in acciaio basculante.

Accesso cantina (a sinistra) e garage (a destra)
