TRIBUNALE DI POTENZA

OGGETTO: Tribunale di Potenza - Sezione Civile Esecuzioni Immobiliari R.G. 47/2025 E.I.

Oggetto del procedimento e' l'immobile identificato nel comune di Laurenzana al NCEU Foglio 30 particella 502 sub 1 graffato alla particella 656 sub 3, abitazione in Vicolo III di Monte n.7 piano terra, Categoria A/4, Classe 4, Consistenza 3,5 vani:

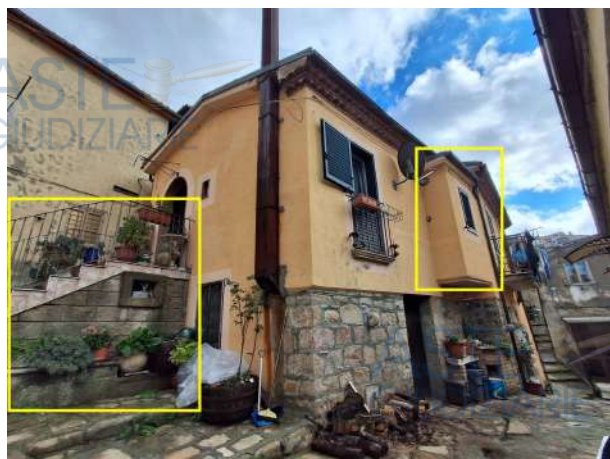
Dalla sovrapposizione della mappa catastale alla rispettiva ortofoto, e da quanto emerso in fase di sopralluogo, si evince che la sagoma del fabbricato rappresentata sulla mappa del catasto terreni non coincide con la sagoma reale del fabbricato in quanto:

- Vi è una porzione sul lato nord/ovest (scala di accesso e vano sottoscala) che ricade su scalinata/strada pubblica (vedasi anche risposte ai quesiti n.3 e n.6).
- L'oggetto del bagno non e' rappresentato.

Stato del luogo - In giallo si evidenzia la porzioni non rappresentate in mappa

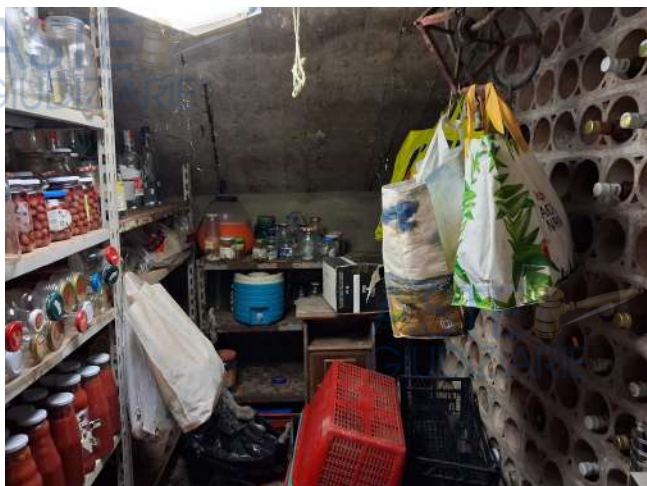
Vista del sottoscala ricadente su strada pubblica.

Dal confronto della mappa catastale con la planimetria di rilievo si evidenzia come il vano sottoscala al piano sottostada ricada su strada (Vico III di Monte) e che tale

situazione di fatto può considerarsi consolidata in quanto autorizzata dai competenti uffici comunali con la "Concessione Contributo e Concessione Edilizia", prot.4405 del 1/8/2002 (vedasi risposte quesito n. 6). Anche l'oggetto del bagno al piano terra non risulta rappresentato in mappa.

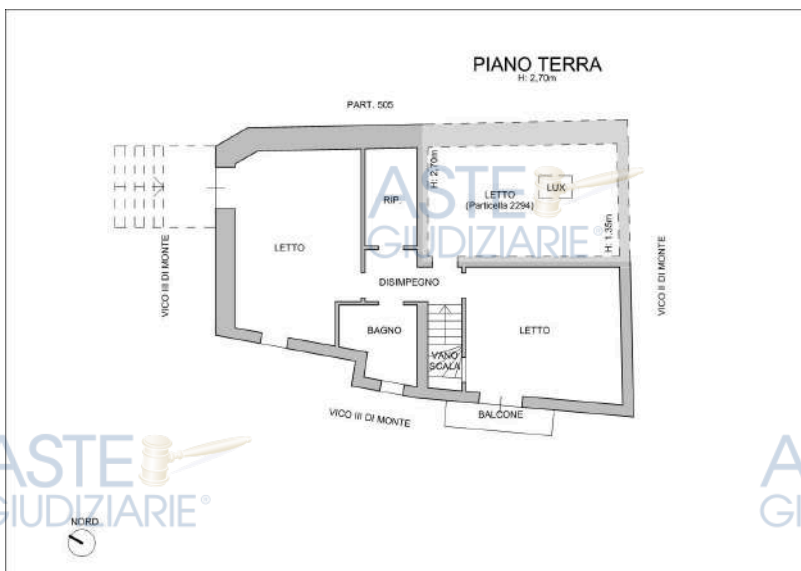
Planimetria - Piano terra (con linea tratteggiata vengono indicate le porzioni di unit  immobiliare ricadenti sulla part. 2294 e su strada pubblica)

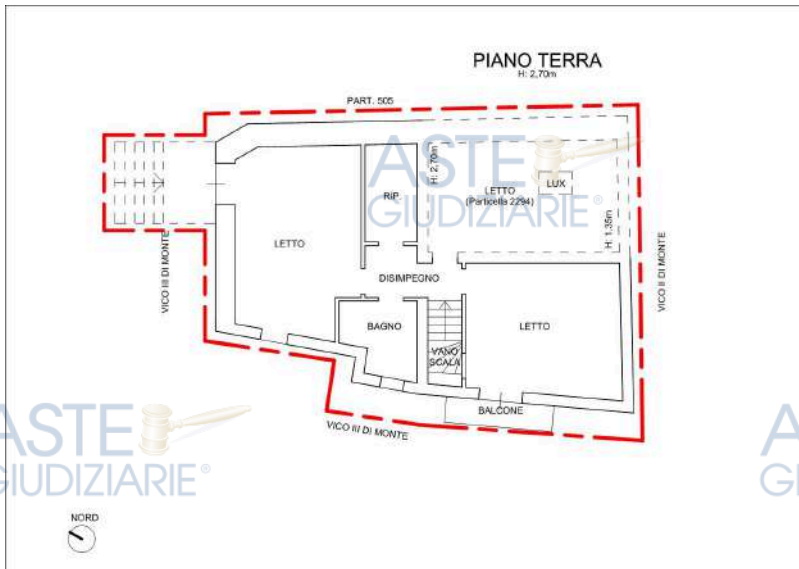
Piano Piano Terra - Plan. Stato reale (con linea tratteggiata vengono indicate le porzioni di unità immobiliare ricadenti sulla part. 2294 e su strada pubblica)

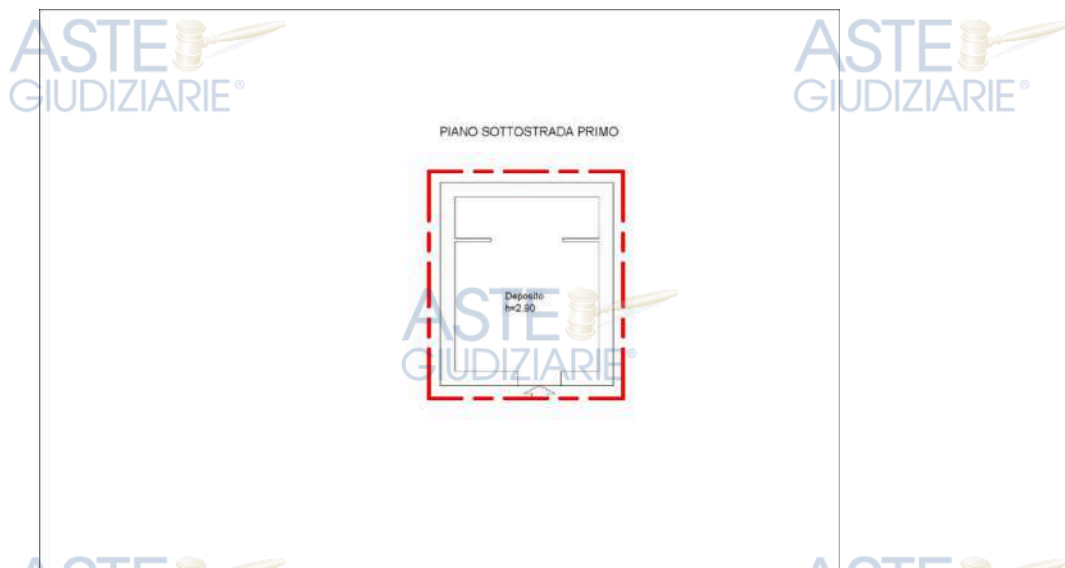
Piano primo sottostrada - Plan. Catastale

Dalle risultanze del sopralluogo e dalla sovrapposizione della planimetria catastale allo stato di fatto dell'unità immobiliare, sono state rilevate le seguenti difformità:

- Difformità dovute ad un incorretto censimento dell'unità immobiliare da definirsi come porzione di u.i.u.;
- Difformità della sagoma dell'immobile;
- Diversa distribuzione degli spazi e del balcone;
- Porzione al piano inferiore non rappresentata in planimetria;
- Difformità (conformazione/ubicazione) delle aperture;
- Difformità dovute alle altezze libere interne;

Il costo per sanare le difformità catastali sono stimati in € 2.500,00 Aggiornamento NCEU (Nuovo Catasto Edilizio Urbano) per variazione della planimetria e correzione toponomastica;

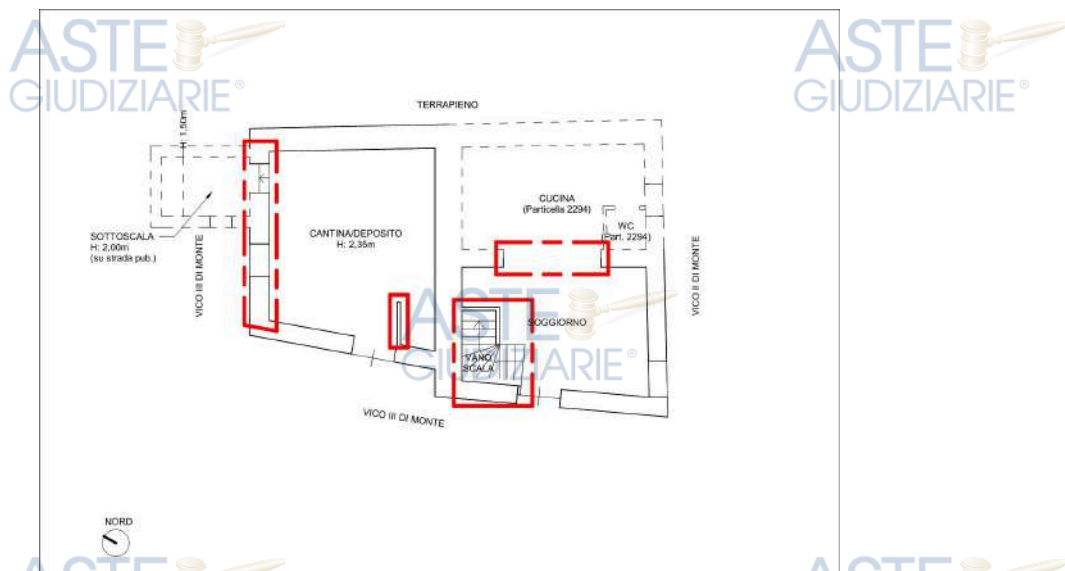
Piano primo sottostrada - Plan. Stato reale (con linea tratteggiata vengono indicate le porzioni di unità immobiliare ricadenti sulla part. 2294 e su strada pubblica)
