**Tribunale di Potenza**  
**Ufficio Esecuzione Immobiliari**  
**N. 48/2025 R.G.E.**

**Consulenza Tecnica d'Ufficio**

# RELAZIONE TECNICA D'UFFICIO

I beni pignorati sono un'unica abitazione sita in Lavello, Vico I° Mario Pagano n. 16 censita nel Catasto fabbricati al foglio 47 particella 331 subalterni 10 e 11 intestati all'esecutato per la quota di 1/1 dell'intera proprietà.

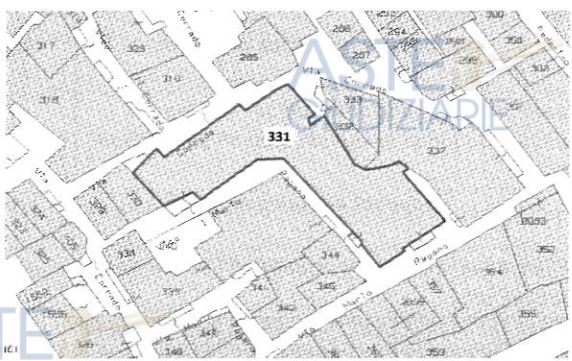
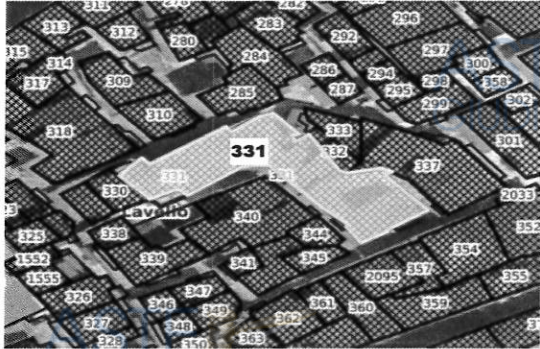
**Sovrapposizione della planimetria catastale all'ortofotocarta  
Comune di Lavello – Foglio n. 47 Particella n. 331**

I beni oggetto della presente C.T.U. sono riportati sulla mappa catastale del comune di Lavello e sulla corrispondente ortofotocarta.

Sull'ortofotocarta è riportata la sovrapposizione della planimetria catastale.

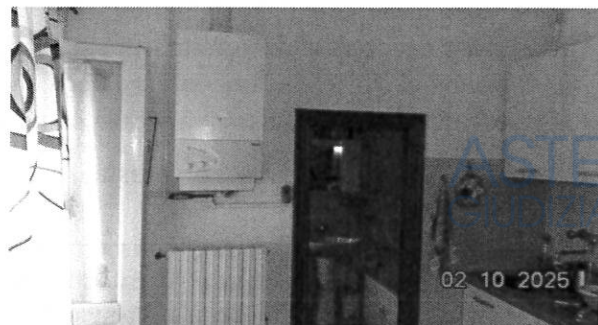
Angolo cucina e Bagno

La pavimentazione dell'appartamento è in piastrelle di monocottura, le pareti sono tutte intonacate e tinteggiate, mentre le pareti del bagno e della cucina sono rivestite con piastrelle di ceramica.

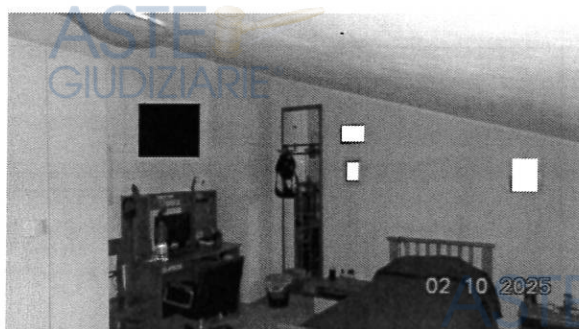
Camera (Sottotetto)

I locali deposito del sottotetto sono privi di rifiniture interne.

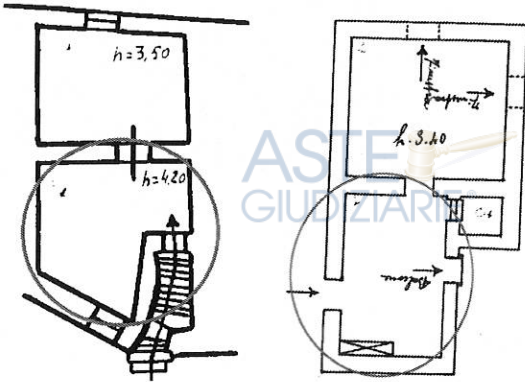
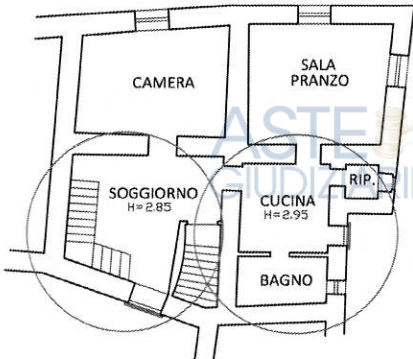
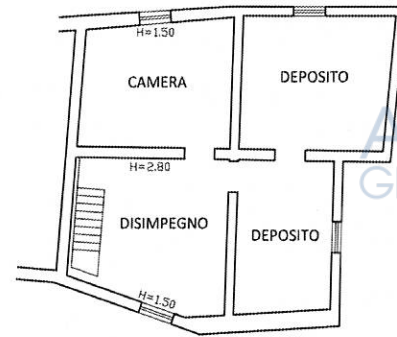
Dalla sovrapposizione della planimetria catastale e dello stato di fatto rilevato in sede di sopralluogo sono state riscontrate difformità catastali consistenti nella fusione delle due unità immobiliari, nella variazione della distribuzione interna degli ambienti del piano terra e nell'ampliamento dei locali del sottotetto. Negli atti catastali manca la planimetria del piano sottotetto.

Il raffronto tra le planimetrie catastali e le planimetrie dello stato di fatto rilevato è di seguito riportato:

Le difformità sono sanabili mediante la costituzione del sottotetto per sopraelevazione e successiva fusione alle attuali u.i. e il costo è stimato in complessivi € 1.200,00 e tale importo è stato detratto dal prezzo a base d'asta. - (Cfr. Risposta al quesito 12 a pag. 16)

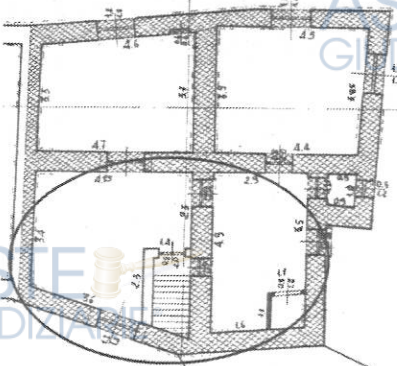
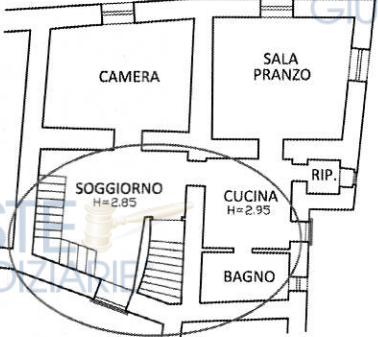
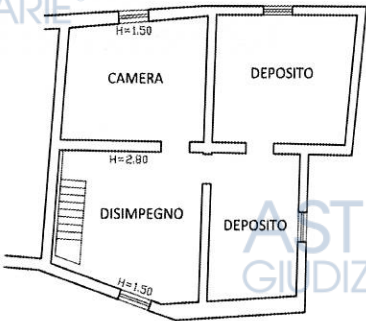
<b>Raffronto tra planimetria autorizzata e lo stato di fatto rilevato in fase di sopralluogo</b>		
<i>(Cfr. Allegato 3 - Rilievo dello stato di fatto e Allegato 9 - Documentazione urbanistica)</i>		
<b>PLANIMETRIA AUTORIZZATA</b>		
<b>Piano terra</b>

Nei grafici allegati alla C.E. non è presente la planimetria del sottotetto e nemmeno le aperture nei suoi prospetti, ma il suo volume è correttamente rappresentato nei grafici delle sezioni.

Dal raffronto si evince che il compendio pignorato non risulta regolare sotto il profilo edilizio ed urbanistico, con le seguenti difformità:

- diversa distribuzione degli spazi interni al piano primo;
- trasformazione dell'apertura del soggiorno da finestra in porta-finestra al piano primo;

- foro di apertura per l'alloggiamento della scala di collegamento interno tra il piano primo e il sottotetto;
- cambio di destinazione d'uso di una parte del sottotetto da locale di sgombero ad abitazione

Per la regolarizzazione urbanistica dell'intero compendio occorre presentare le seguenti pratiche urbanistiche:

- Scia accertamento di conformità per sanare le aperture dello stato di fatto con la diversa distribuzione degli spazi interni al piano primo;
- Permesso di costruire per il cambio di destinazione d'uso di una parte del sottotetto in abitazione, ai sensi della Legge Regionale n. 8/2002 e ss.mm.ii. che prevede il recupero dei sottotetti, in deroga agli strumenti urbanistici.

I costi di per la regolarizzazione sono stimati in € 8.800,00 comprensivi di diritti e oneri amministrativi, monetizzazione degli standard dei parcheggi, sanzioni e spese tecniche.
