RELAZIONE DELL'ESPERTO STIMATORE

La presente relazione viene redatta dalla sottoscritta Arch. Grazia Zolla, iscritta all'Ordine degli Architetti della provincia di Potenza al n. 779, in qualità di Esperto Stimatore, giusta Nomina del Tribunale di Potenza – Sezione Civile – G.E. Dott.ssa Angela Alborino in data 30/06/2022, nel procedimento n. 59/2020 R.G.E. vertente tra il creditore procedente [REDACTED] e l'esecutato [REDACTED].

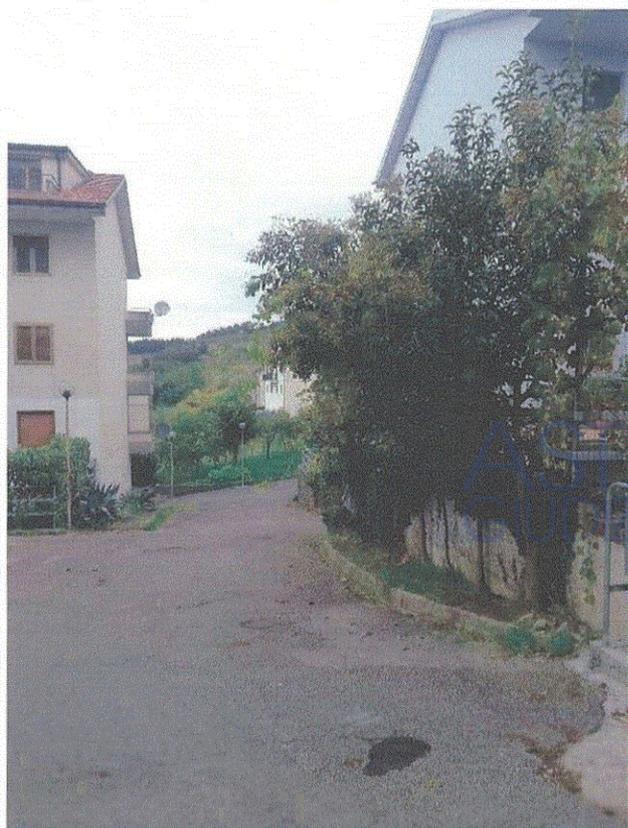
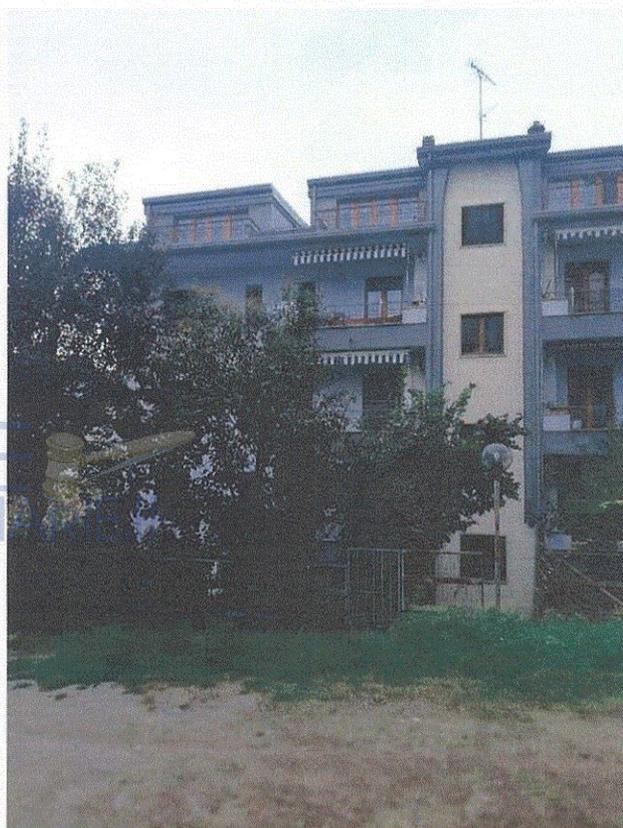
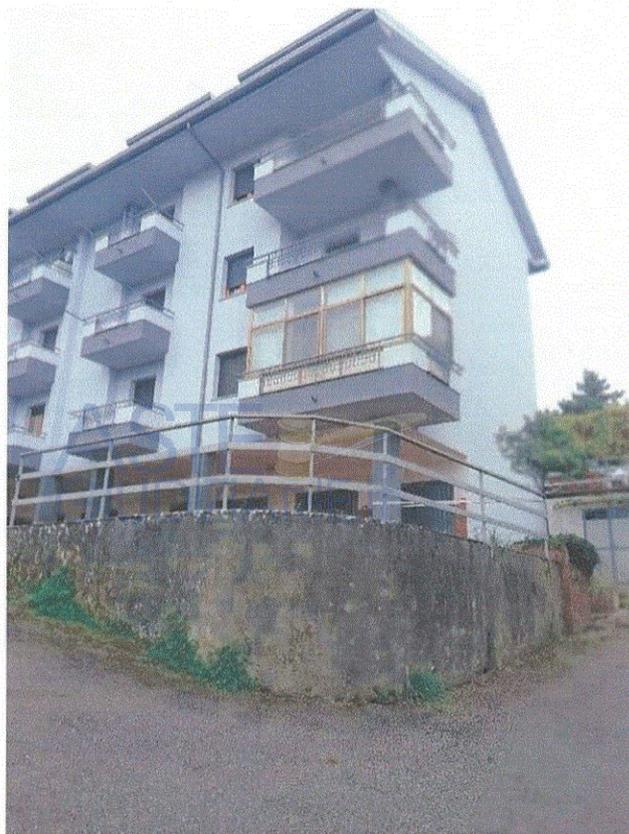
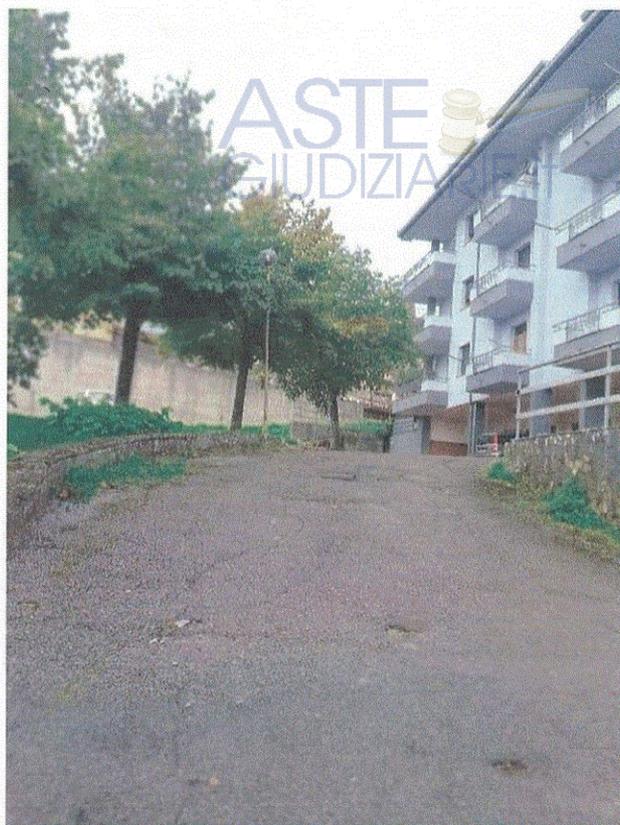
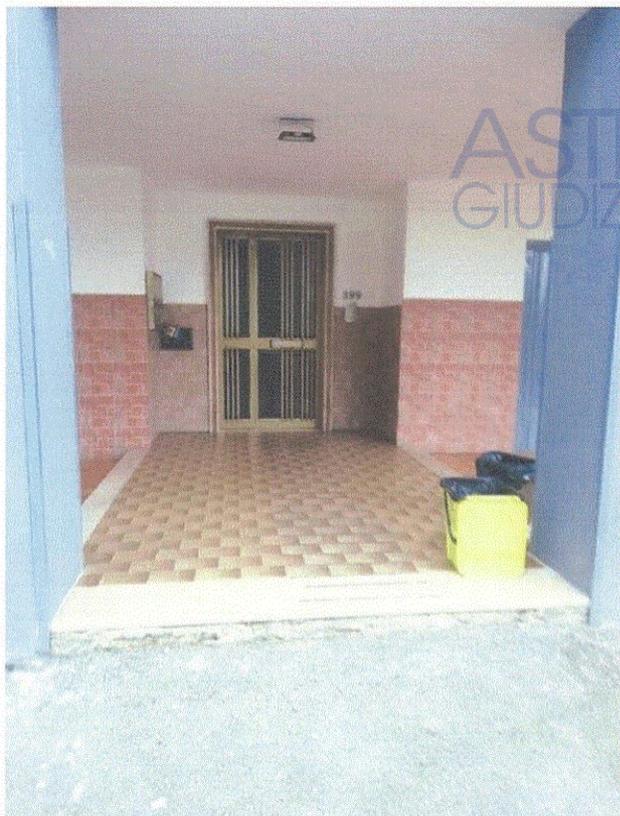
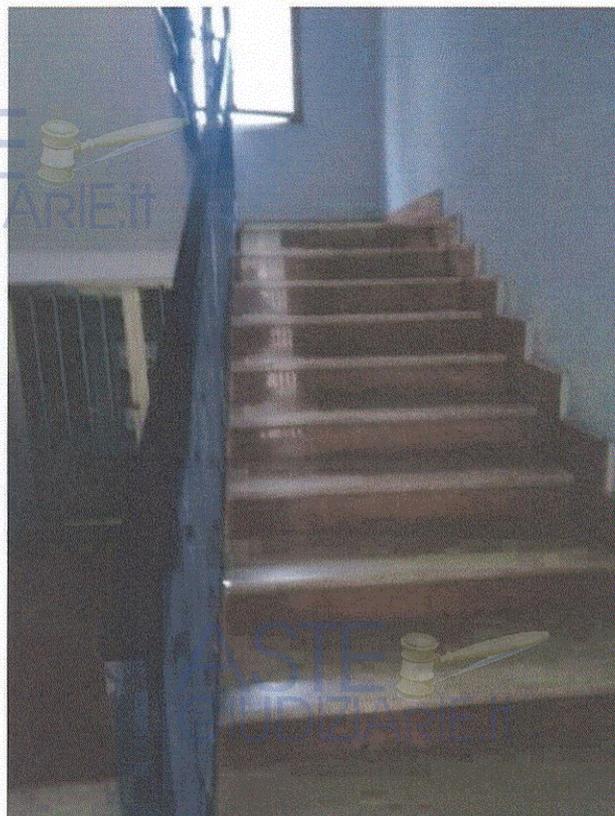
Per accedere all'immobile, dalla Via San Vito si imbecca una rampa bitumata in discesa che, dopo circa 50 m, consente di arrivare al portico d'ingresso allo stabile.

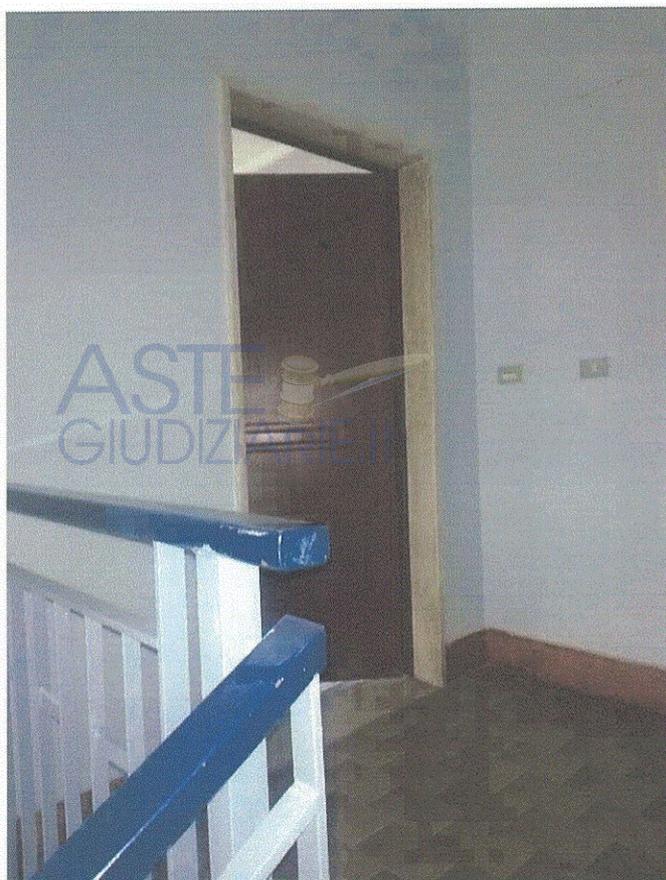
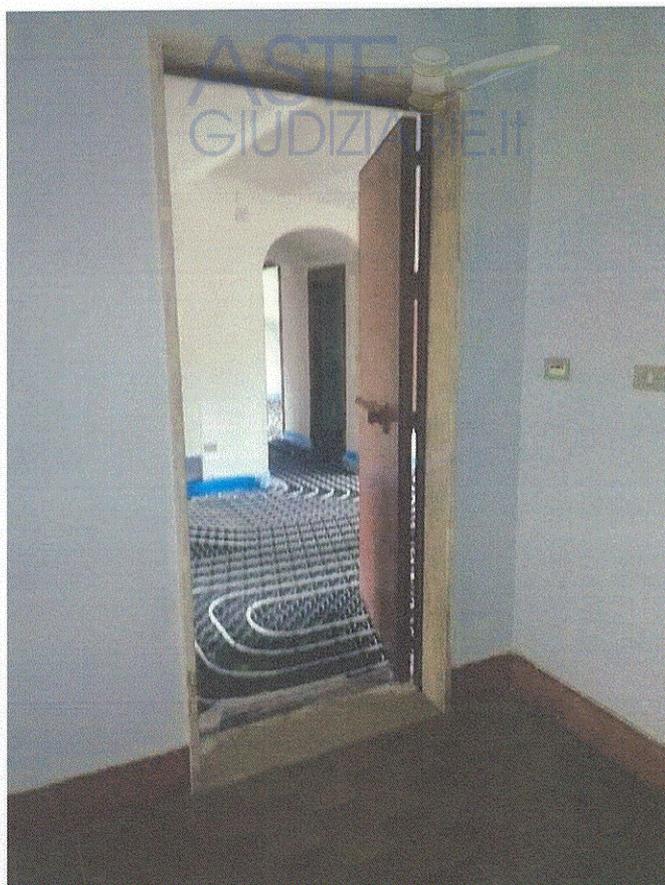
Mediante la scala si giunge al 4° piano, dove è ubicato l'alloggio.

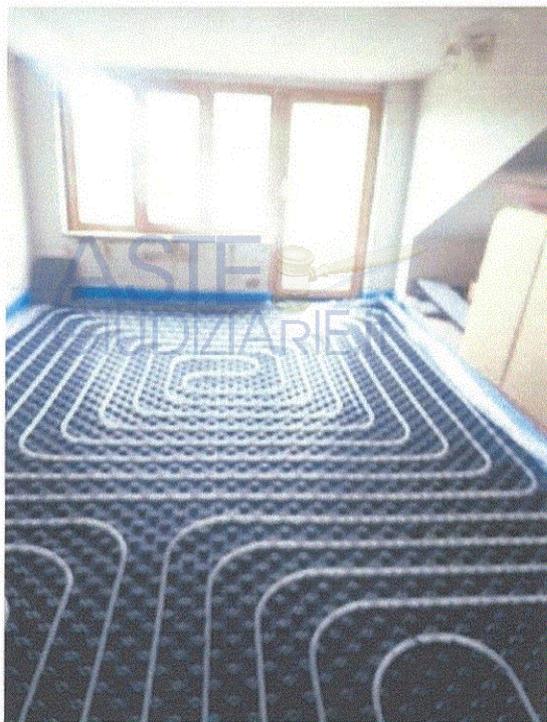
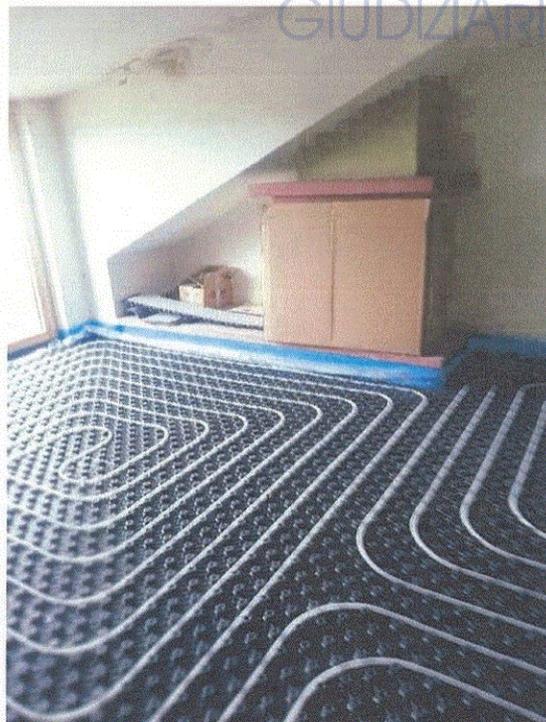
Il Soggiorno, accessibile direttamente dall'ingresso, ha dimensioni 3,60 m x 4,60 m, è illuminato ed aerato da ampia finestra, orientata a Nord-Ovest, che consente l'accesso al balcone attraverso una porta-finestra. Nel sottotetto, che occupa una porzione del locale, è ricavato un camino a legna.

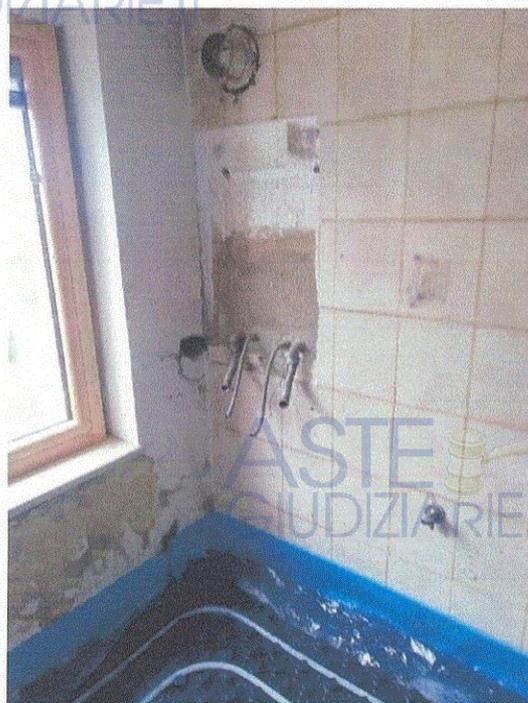
Di fronte al Soggiorno, si trova la Cucina, accessibile anch'essa direttamente dall'ingresso ed illuminata ed aerata da ampia finestra, orientata a Sud-Est, che consente l'accesso al balcone attraverso una porta-finestra.

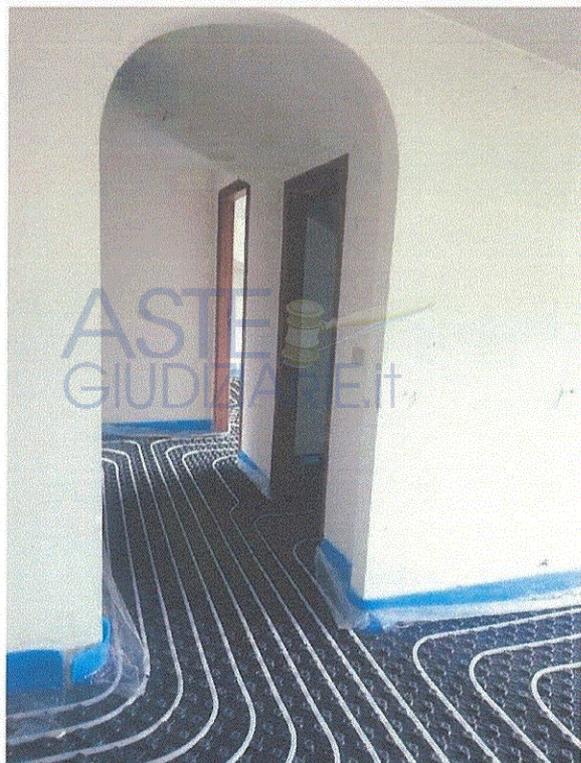
Attraverso un passaggio ad arco, dal Soggiorno si giunge nel corridoio che distribuisce tutte le altre stanze.

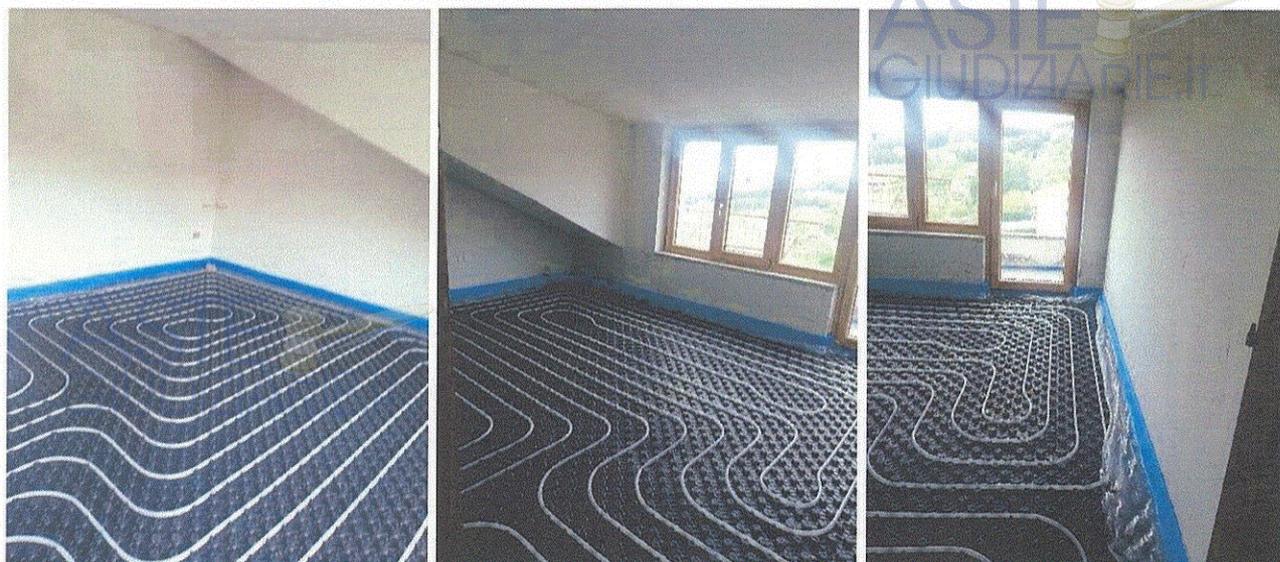
Quindi si giunge alla Camera da Letto Matrimoniale, illuminata ed aerata da ampia finestra, orientata a Nord-Ovest, che consente l'accesso al balcone attraverso una porta-finestra.

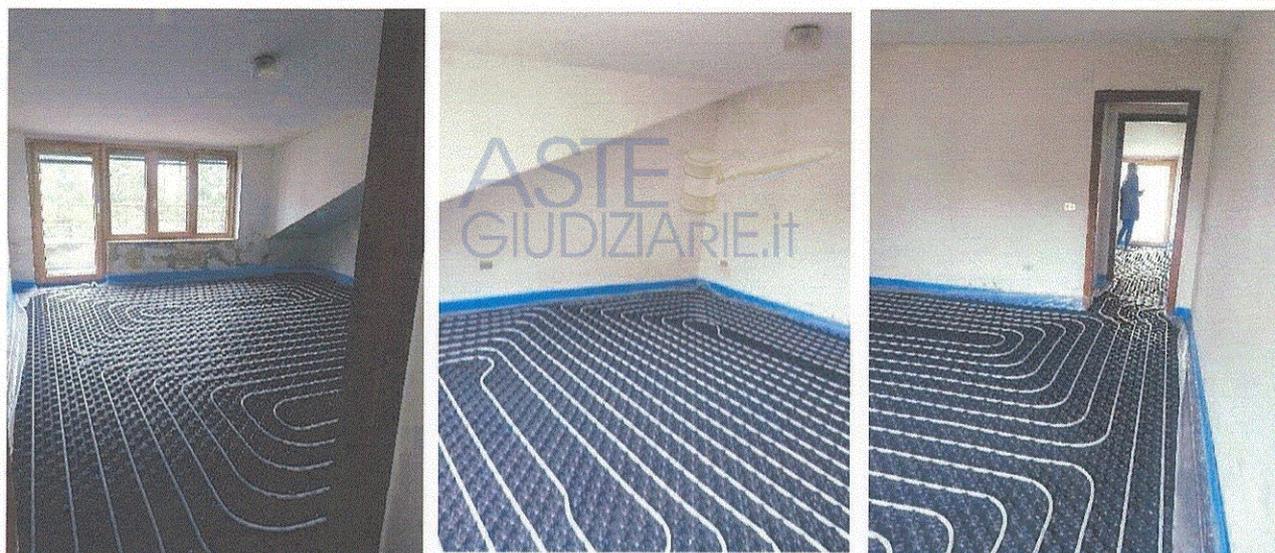
Successivamente si giunge alla Camera da letto doppia, illuminata ed aerata da ampia finestra, orientata a Sud-Est, che consente l'accesso al balcone attraverso una porta-finestra.

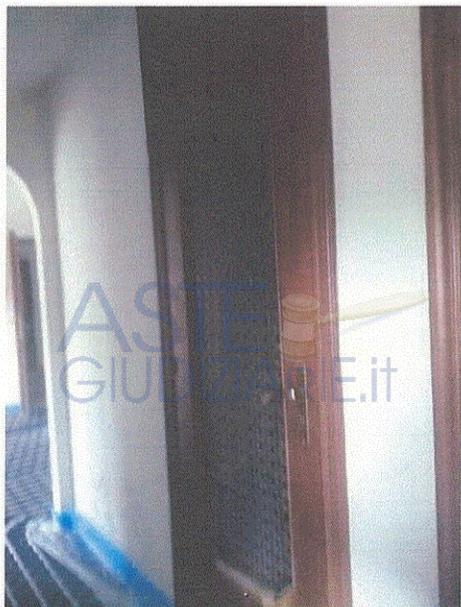
Infine, nel Corridoio è presente la porta di accesso al Bagno, che è stata trovata chiusa a chiave. L'aerazione del Bagno avviene attraverso un apposito cavedio.
