## TRIBUNALE DI POTENZA

ESECUZIONE IMMOBILIARE: N. 6/2020 R.G.E.

## RELAZIONE DI CONSULENZA TECNICA DEL C.T.U.

PROCEDIMENTO DI ESPROPRIAZIONE IMMOBILIARE N. 6/2020

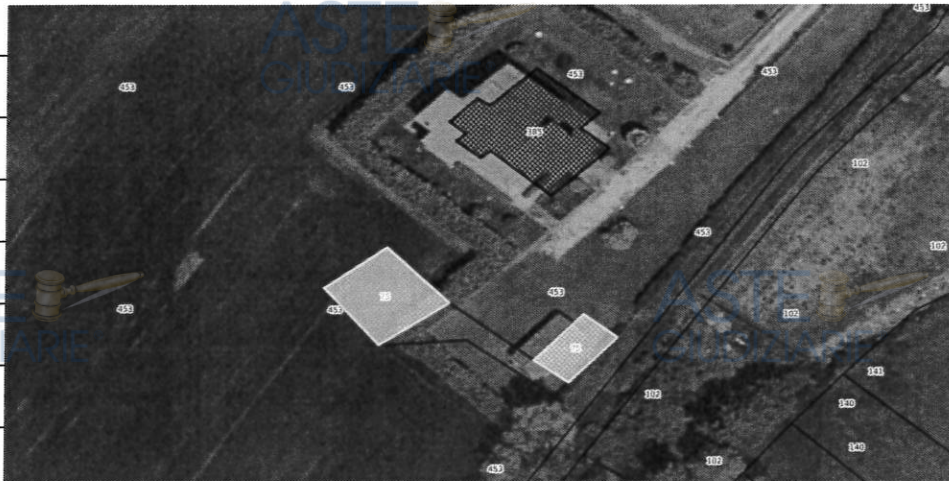
In particolare, a seguito di sopralluogo, è stato possibile accertare che sull'area in oggetto insiste effettivamente un piccolo fabbricato ad un solo piano fuori terra, non di recente costruzione. Tale manufatto non risulta attualmente censito catastalmente, in quanto in precedenza rimosso dalle mappe unitamente ad un altro fabbricato di maggiori dimensioni, quest'ultimo effettivamente demolito, come da attestazione rilasciata dal Comune di Grumento Nova (PZ), che si allega alla presente relazione (Allegato 16). Al fine di una migliore comprensione di quanto riscontrato sui luoghi, si allega estratto tratto dal portale della piattaforma geografica RSDI della Regione Basilicata, dal quale si evidenzia la presenza del fabbricato in esame e la mancata corrispondenza con quanto attualmente censito in Catasto

(porzione grafica evidenziata in giallo).

Sotto il profilo urbanistico, il manufatto, anche in ragione dell'epoca di realizzazione, è da considerarsi legittimo; tuttavia, risulta necessario procedere all'aggiornamento catastale mediante l'inserimento in mappa dello stesso e l'iscrizione della relativa unità immobiliare urbana nel Catasto Fabbricati.

Con riferimento alla determinazione del valore complessivo del lotto, non si ravvisa, a parere dello scrivente, la necessità di procedere ad aggiornamenti del valore già determinato dal precedente C.T.U. nella relazione di stima depositata in data 25/05/2023. Risulta invece necessario quantificare il **costo complessivo per la regolarizzazione catastale della particella 75, stimato in euro 2.200,00**, importo da intendersi comprensivo sia degli aggiornamenti necessari al censimento in Catasto Fabbricati dell'immobile che dell'aggiornamento della mappa del Catasto Terreni, da detrarre dal valore
