TRIBUNALE DI POTENZA  
SEZIONE CIVILE  
ESECUZIONI IMMOBILIARI**PROCEDIMENTO n. 6/2024 RGE + Riunita la 128/2024 RGE****GIUDICE DELL'ESECUZIONE Dott.ssa Annachiara Di Paolo****OGGETTO:****Stima di beni pignorati.****PROCEDIMENTO PROMOSSO DA:**

Documentazione fotografica Immobile al fg n. 45, p.lla 427/12 - Abitazione - (Allegato n. 3).

Planimetria dello stato reale dei luoghi Immobile  
in catasto urbano Fg 45 p.lla 427 sub 12 e 844 sub 3

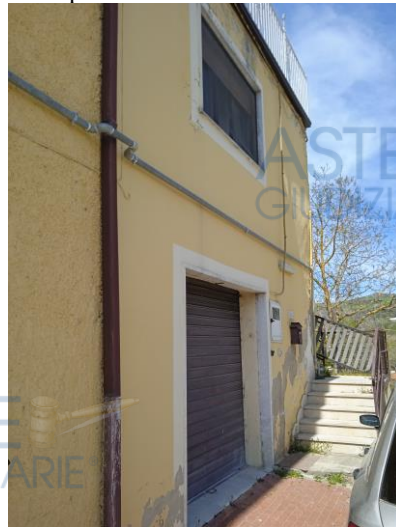
Prospetto est

| | <b>Fg 45 p.lla 427 sub 12</b> | <b>Fg 45 p.lla 844 sub 3</b> |
|---|---|---|
| Stato Conservazione | Normale. Anche con il cappotto di isolamento esterno l'abitazione, su alcune pareti interne, presenta macchie di umidità. Oltre alla rottura di alcuni marmi che costituiscono i gradini della scala di accesso; | Normale |

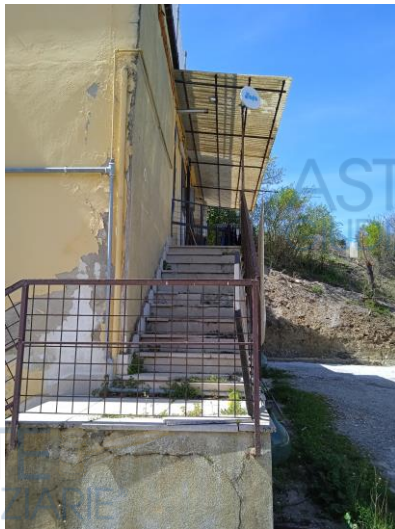
Tettoia

- Una diversa distribuzione degli spazi interni;
- Piccolo ampliamento del vano cucina di mq lordi  $3.95 \times h 2.80 = mc 11.06$ ;
- Apertura porta per accesso alla terrazza riportata in catasto al fg 45 p.lla 844 sub. 3
- Trasformazione del balcone di mq. 8.92 in tettoia;

In definitiva trattasi di abusi edilizi sanabili con pratica di sanatoria ai sensi dell'art. 36 del DPR 6/6/2001 n. 380 e "piano casa" con costi che si stimano in euro 5.000,00;
