**PROCEDURA ESECUTIVA RGE N. 62/2006**  
**riunita la N. 101/2008 RGE**

**Stima di beni pignorati.**

**RELAZIONE DI STIMA LOTTO N. 4**

Muro Lucano Immobile in catasto al Fg 34 particelle n.ri 2467 sub 17 e sub 18

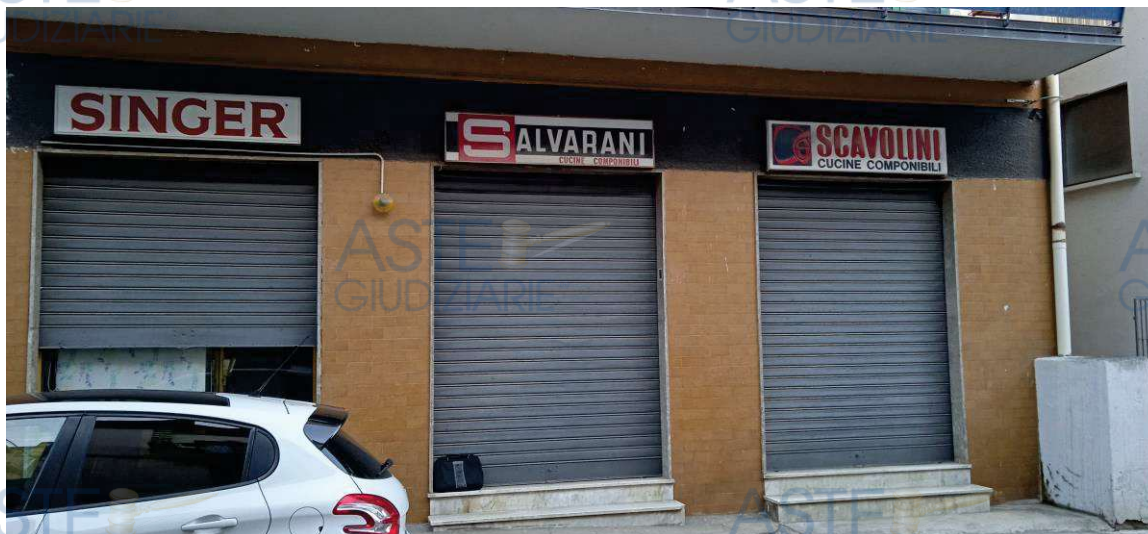
Foto esterna

| Descrizione | E' parte di uno stabile realizzato prima del 1967. Infatti le planimetrie originarie risultano presentate al catasto in data 17/12/1959. Le finiture e lo stato di manutenzione sono normali. Le pareti in muratura sono rivestite da lastre di cartongesso. Il negozio, nello stato di fatto, e' unico locale seppur catastalmente risulta distinto in due unita' indipendenti cioe' p.la 2467 sub 17 e 2467 sub 18. Ha tre porte d'ingresso con serrande metalliche e infissi in alluminio. |

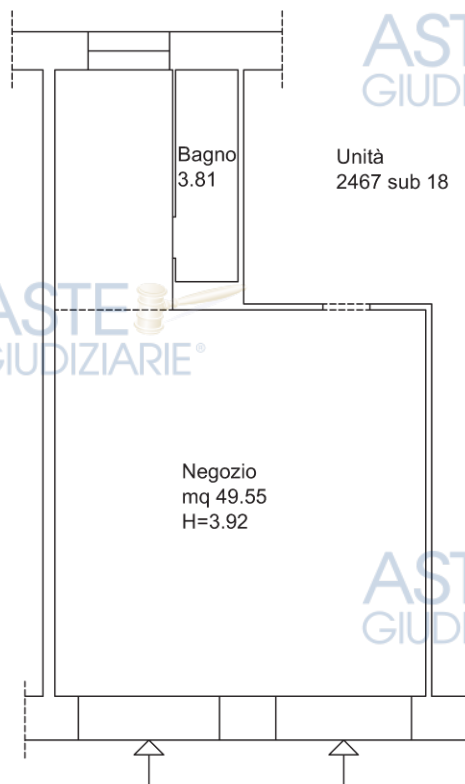
Planimetria dello stato reale dei luoghi dell'immobile in Muro Lucano al Fg 34 particella 2467 sub 17 (ex sub 6 e 7) (Allegato n. 31)

COMUNE DI MURO LUCANO  
Planimetria dello stato reale dei luoghi  
dell'unità immobiliare distinta in catasto urbano  
al Fg 34 p.Ila 2467 sub 17  
scala 1/100

La **situazione reale dei luoghi** delle planimetrie non è conforme alla **situazione riportata nelle planimetrie catastali** corrispondenti. Pertanto necessita di aggiornamento.

Necessita di Certificato di prestazione energetica e di aggiornamento della planimetria catastale con pratica Docfa.

- Difformità urbanistico - edilizie: nessuna.
- Difformità Catastali: diversa distribuzione interna occorre aggiornamento con pratica Docfa con una spesa di euro 500,00;

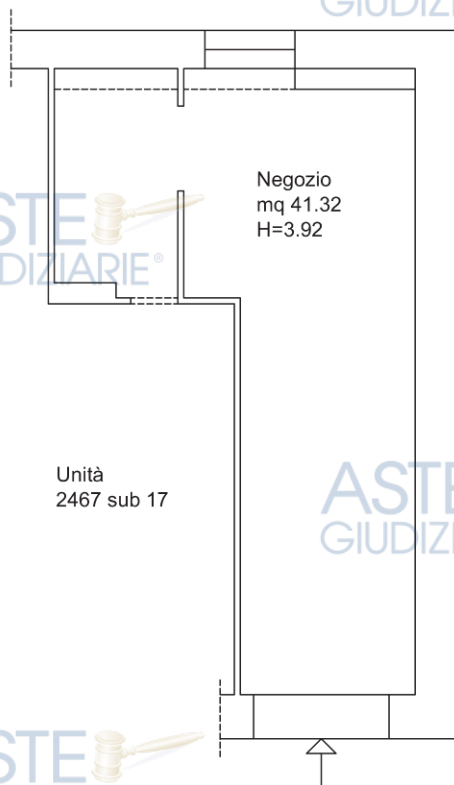
Planimetria dello stato reale dei luoghi dell'immobile in Muro Lucano al Fg 34 particella 2467 sub 18 (ex sub 8) (Allegato n. 32)

COMUNE DI MURO LUCANO  
Planimetria dello stato reale dei luoghi  
dell'unità immobiliare distinta in catasto urbano  
al Fg 34 p.la 2467 sub 18  
scala 1/100
