N. 65/2020

**TRIBUNALE DI POTENZA SEZIONE CIVILE**

**CONSULENZA TECNICA D'UFFICIO**

**OGGETTO:** Tribunale di Potenza - Ufficio Esecuzione Immobiliare n.65/2020 R.G.E promossa da IFIS NPL INVESTING S.P.A., già IFIS NPL S.P.A. contro - " omissis".

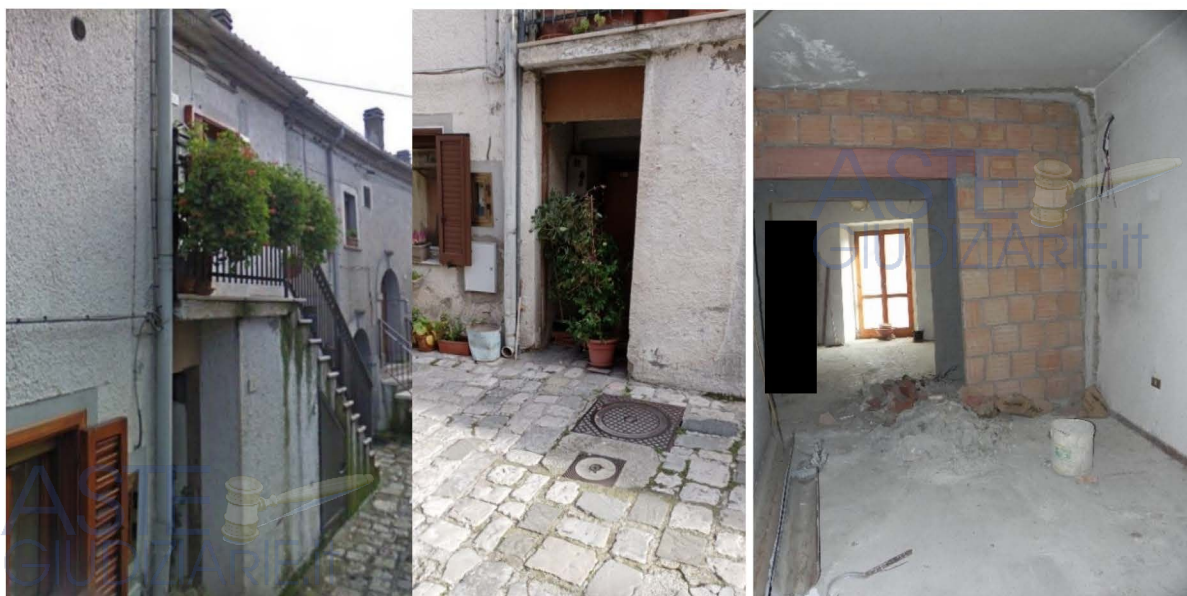
Nel complesso l'alloggio si presenta in **pesimo stato di stato di conservazione e manutenzione**, mancano di tutte le rifiniture interne, l'impianto idrico, elettrico, gas.

La pavimentazione dell'alloggio è rivestita con vecchi mattoni con scaglie di pietra, le pareti interne sono parzialmente intonacate, mancano le porte interne mentre gli infissi esterni sono logori e consunti.

Lo stato dei luoghi dell'alloggio non è conforme rispetto alla planimetria catastale per una diversa distribuzione degli spazi interni. (vedasi allegato stampe fotografiche)

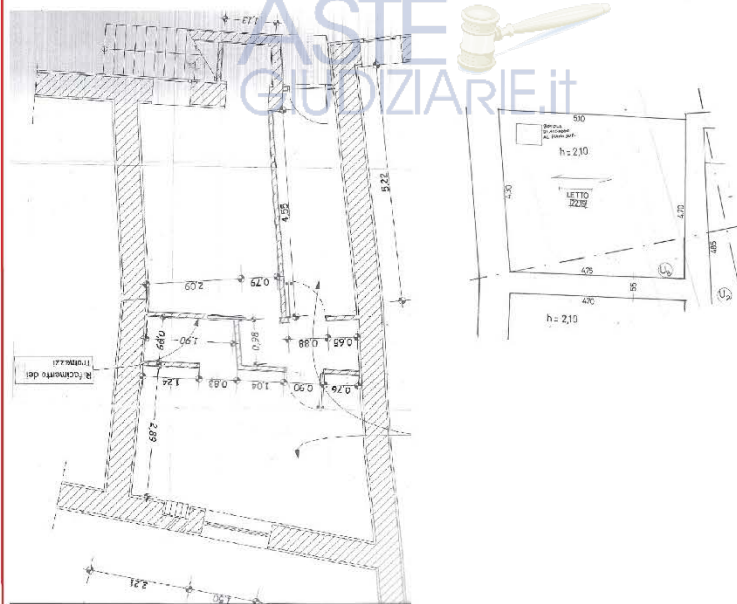
Si evidenzia che lo stato dei luoghi non è **conforme** rispetto agli elaborati grafici prodotti dal competente ufficio tecnico per una diversa distribuzione degli spazi interni e per il mancato completamento e chiusura dei lavori D.I.A. del 02/05/2005 prot. 2843.

Di seguito si ripota un raffronto tra il titolo abilitativo e lo stato dei luoghi:

I costi per la regolarizzazione urbanistica sono stimabili per un importo di €1.500,00.
