**PROCEDIMENTO N. 69/2016 R.G.E.**

**Tribunale di Potenza Sezione Civile**

## RELAZIONE TECNICA D'UFFICIO

**OGGETTO:** Tribunale di Potenza - Ufficio Esecuzione Immobiliare N. 69/2016 R.G.E. promossa da

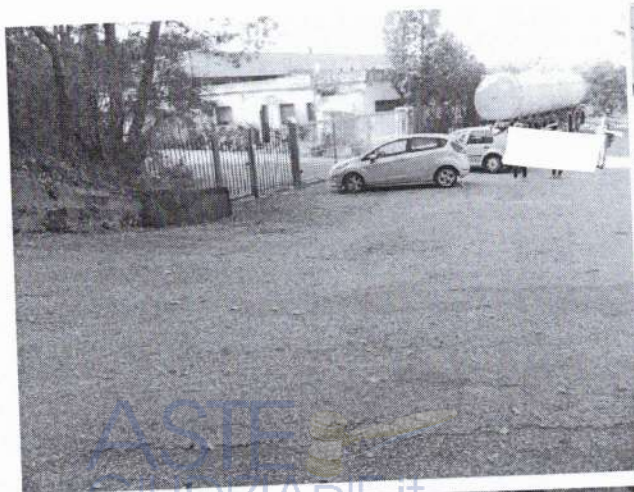
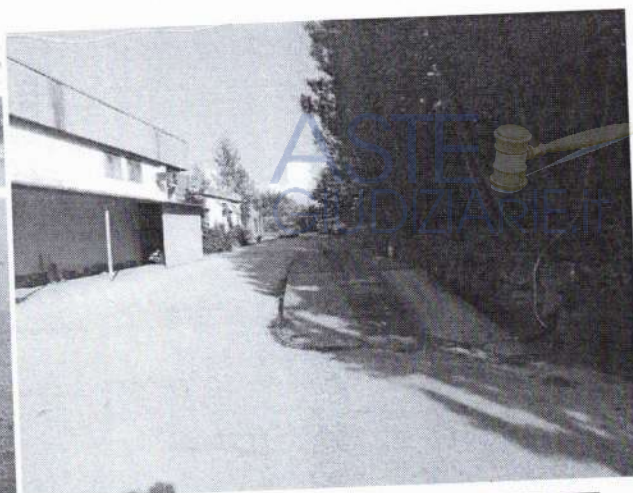
L'opificio pignorato è posto alle spalle di un fabbricato contiguo non pignorato, riportato in catasto con particella 346 del foglio 2 del comune di Picerno.

Il solaio di copertura è in acciaio con pannelli di lamiera tipo onduline con un altezza minima pari a mt. 3,90 ed altezza massima pari a mt. 5,60.

Le pareti del fabbricato sono in muratura in blocchi di cls e rivestite in lamiera, mentre i pavimenti sono antisdruccevoli e fonoassorbenti realizzati in battuto di cemento.
