Tribunale di Potenza

N. 8/2025 R.G.E.

Consulenza Tecnica d'Ufficio

TRIBUNALE DI POTENZA
Ufficio Esecuzione Immobiliare
N. 8/2025 R.G.E.

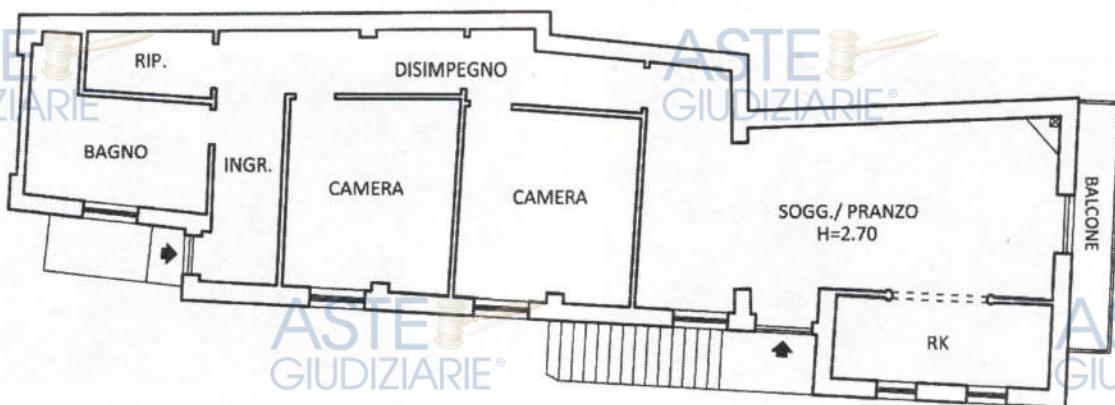
Planimetria dello stato di fatto rilevato in fase di sopralluogo

L'abitazione confina con strada comunale, prospetti esterni su due lati, salvo altri.

L'abitazione, è completa in tutte le sue parti ed è composta da un ingresso, un soggiorno/pranzo, un retro-cucina, un disimpegno, due camere, un bagno e un ripostiglio. Il soggiorno-pranzo è dotato di un balcone.

La superficie netta interna dell'abitazione è di mq 94,34, oltre la superficie del balcone di mq 4,25 e delle scale esterne di mq. 9,96. L'altezza utile dell'intera abitazione è pari a mt 2,70.

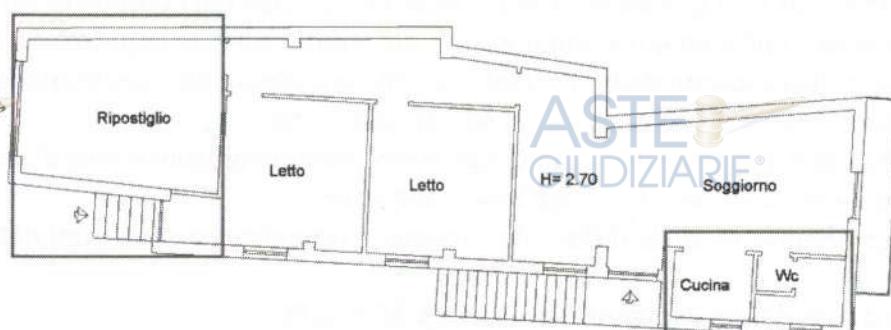
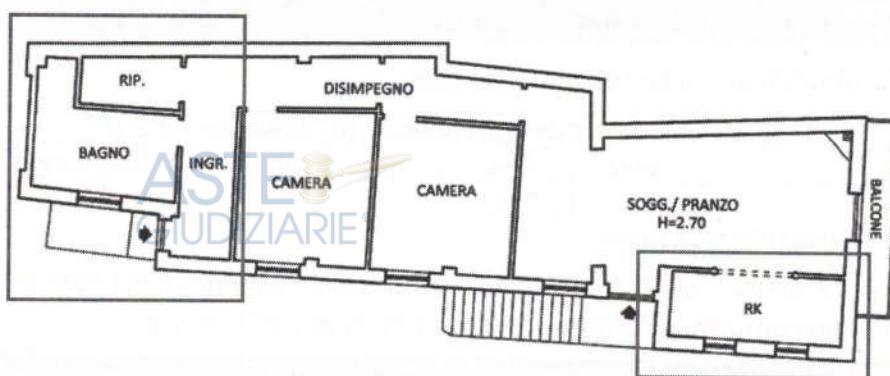
Raffronto tra planimetria catastale e lo stato di fatto rilevato in fase di sopralluogo

Dalla sovrapposizione della planimetria catastale e dello stato di fatto rilevato in sede di sopralluogo sono state riscontrate difformità catastali consistente nella variazione degli ambienti interni dell'abitazione e chiusura dell'ingresso del ripostiglio dal solo lato interno, così come rappresentate nel grafico di seguito riportato:

Abitazione sita nel Comune di Satriano di Lucania al Foglio 6 - Part. 1233 - Sub. 7

Le difformità possono essere corrette mediante presentazione di variazione catastale docfa per sanare lo stato di fatto con l'attuale distribuzione degli spazi interni.

Il costo per sanare la difformità catastale è stimato in complessivi € 600,00 ed è stato detratto dal prezzo a base d'asta. - (Cfr. Risposta al quesito 12 a pag. 14)

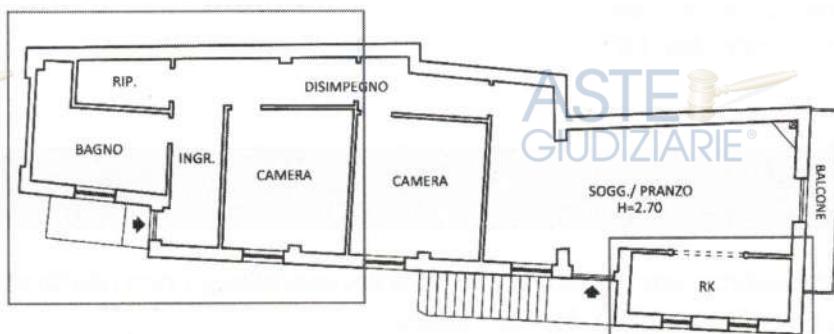
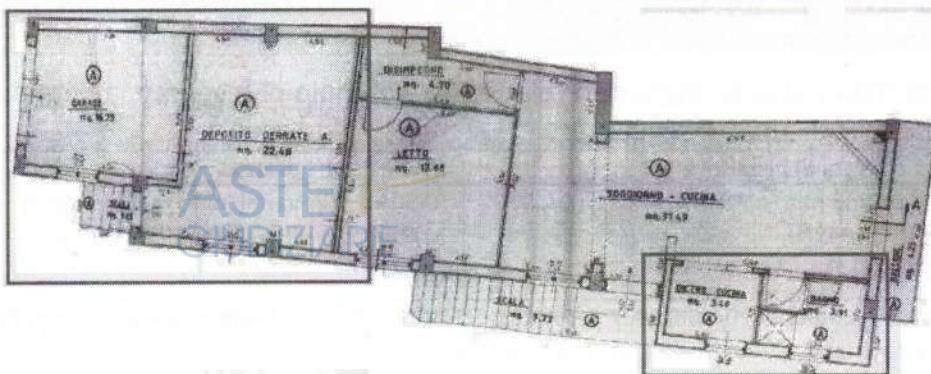
Raffronto tra planimetria autorizzata e lo stato di fatto rilevato in fase di sopralluogo**Abitazione sita nel Comune di Satriano di Lucania al Foglio 6, Part. 1233, Sub. 7****PLANIMETRIA STATO DI FATTO**

L'abitazione pignorata non risulta regolare sotto il profilo edilizio ed urbanistico per una diversa distribuzione degli spazi interni con variazione della destinazione ad uso abitativo degli ambienti autorizzati a garage e deposito derrate alimentari.

Per regolarizzare dal punto di vista urbanistico il cespite occorre presentare una SCIA in sanatoria per la variazione della destinazione d'uso della superficie autorizzata a garage e deposito in abitazione ai sensi della L.R. 25/2009 e ss.mm.ii. (c.d. *Piano Casa* aqg. alla L.R. n. 7 del 13 febbraio 2024).

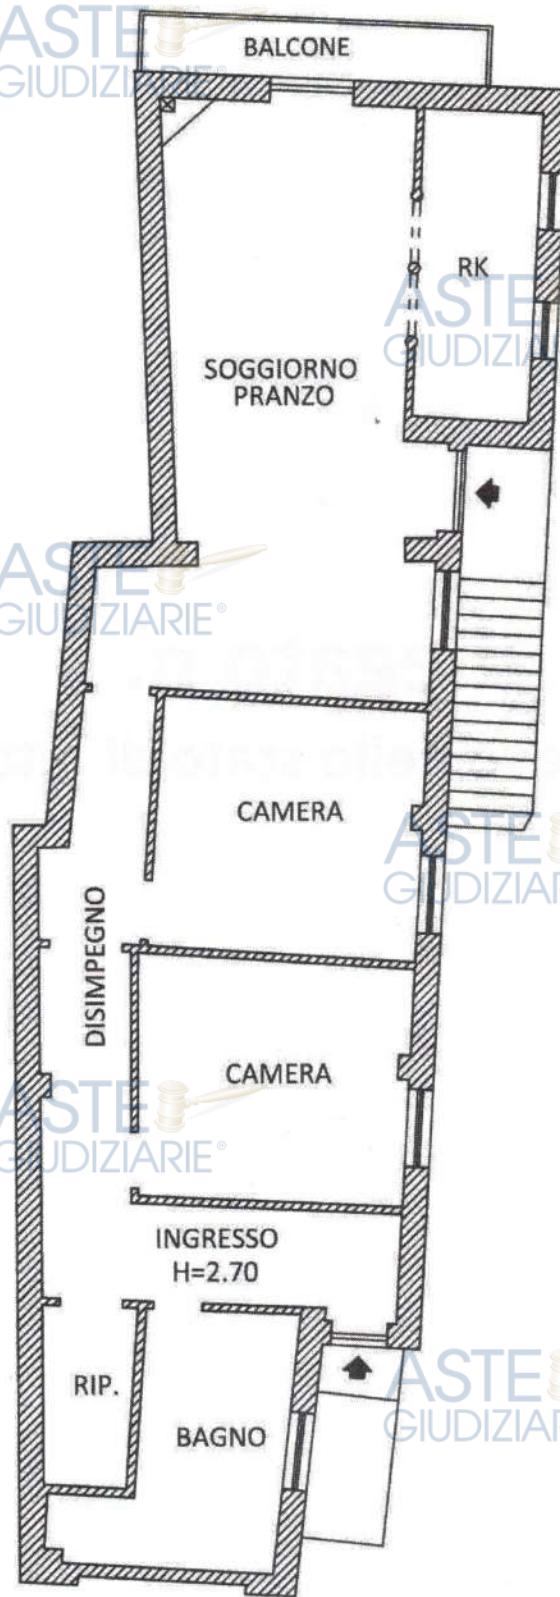
Rilievo dello stato di fatto
Abitazione - Piano rialzato

Comune di Satriano di Lucania
C.da Vigna L Noce, 18
Fg. 6 - Part. 1233 - Sub. 7

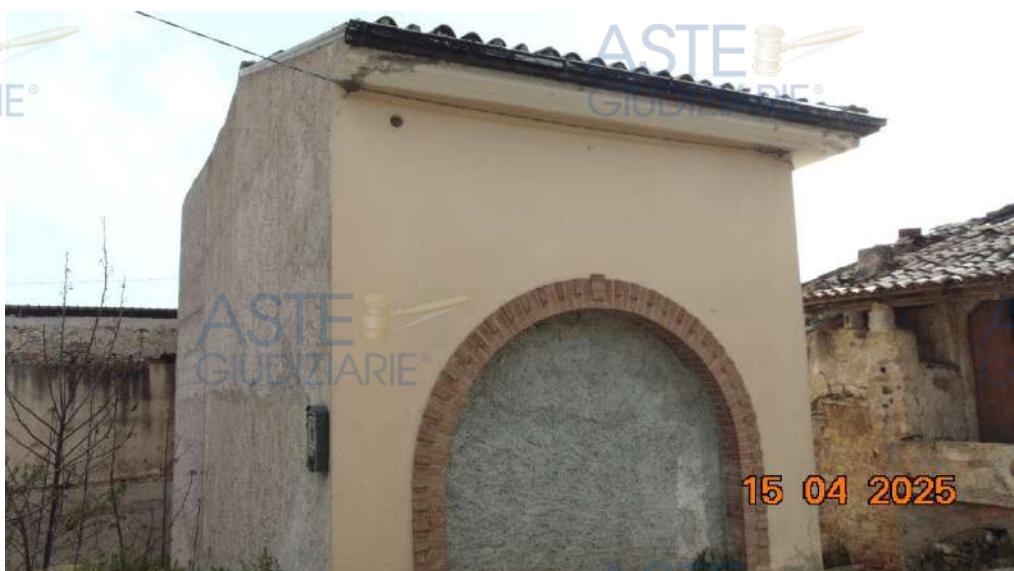
Prospetto su strada pubblica

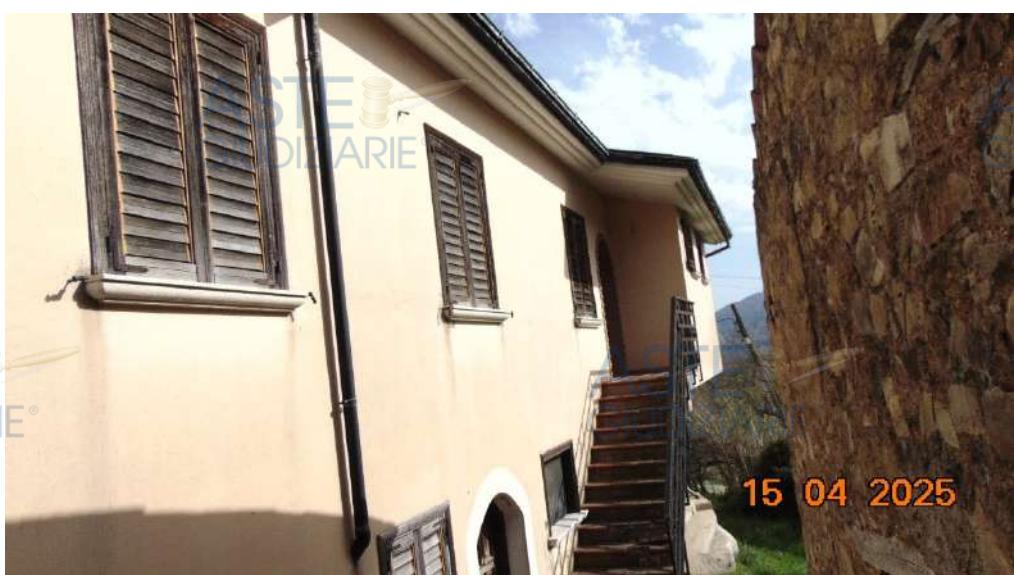
Scala esterna e portone di accesso al soggiorno/pranzo

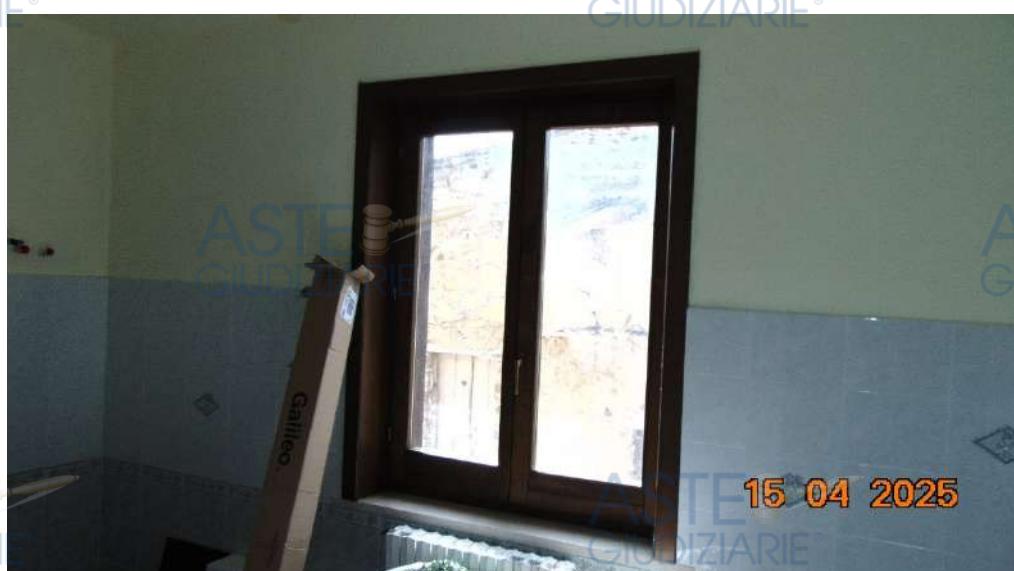
Gli infissi esterni sono in legno con vetro camera e veneziane in legno. Le porte interne sono in legno.

Particolare infisso esterno (Finestra bagno)

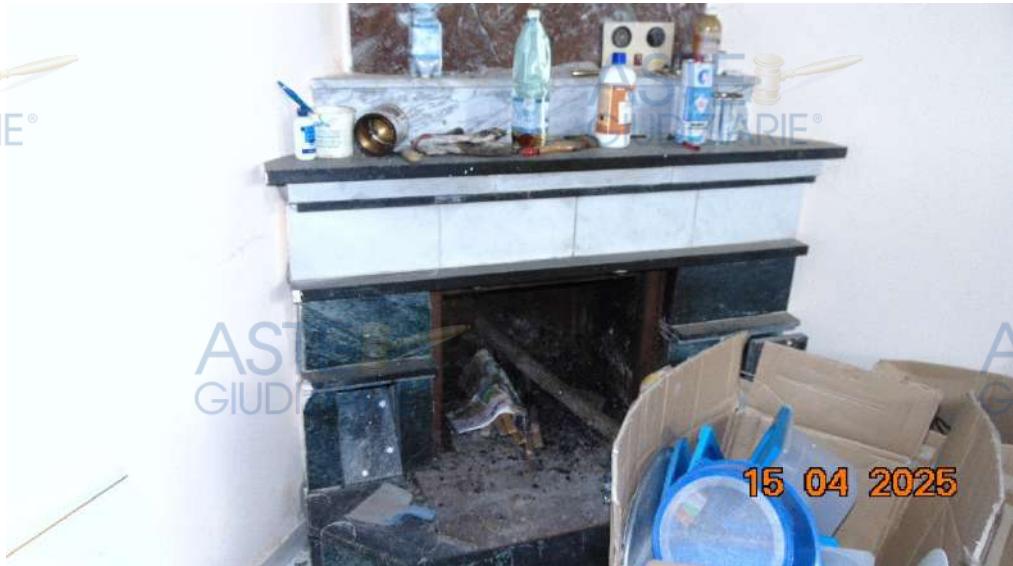
L'abitazione è dotata di impianto idrico, elettrico e di riscaldamento con termo-camino a legna.

Particolare camino (soggiorno/pranzo)

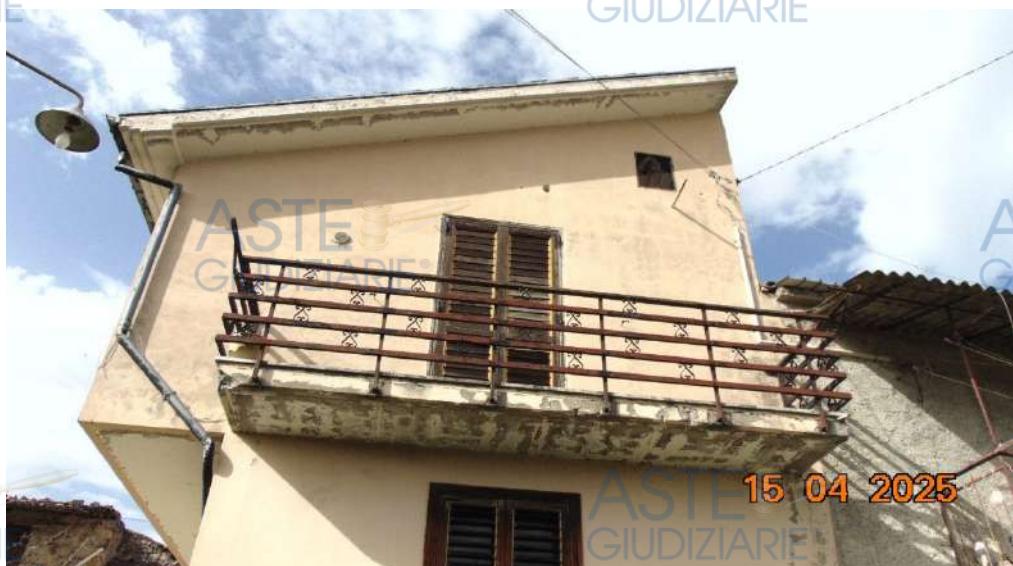
Particolare balcone e infisso esterno (soggiorno/pranzo)

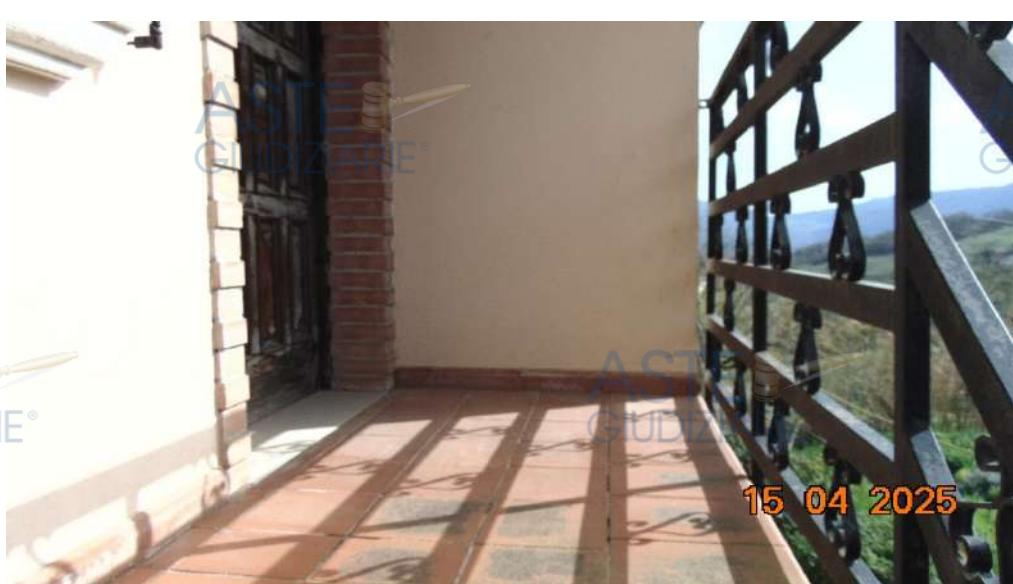
Particolare pavimento ballatoio ingresso (soggiorno/pranzo)

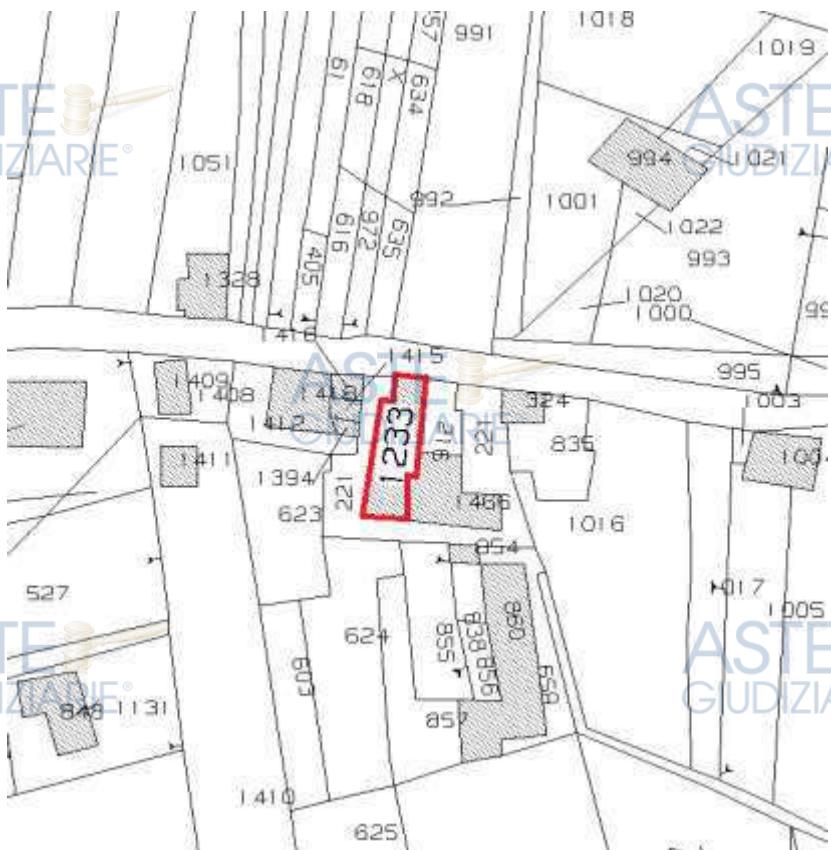
STRALCIO PLANIMETRIA CATASTALE

Comune di Satriano di Lucania – Foglio 6, Particella 1233
