TRIBUNALE DI POTENZA

OGGETTO: Tribunale di Potenza - Sezione Civile. Ufficio Espropriazioni Immobiliari N. 80/97 R.G. promossa da [REDACTED]

CONSULENZA TECNICA D'UFFICIO

Tecnica d'Ufficio d'integrazione 2024

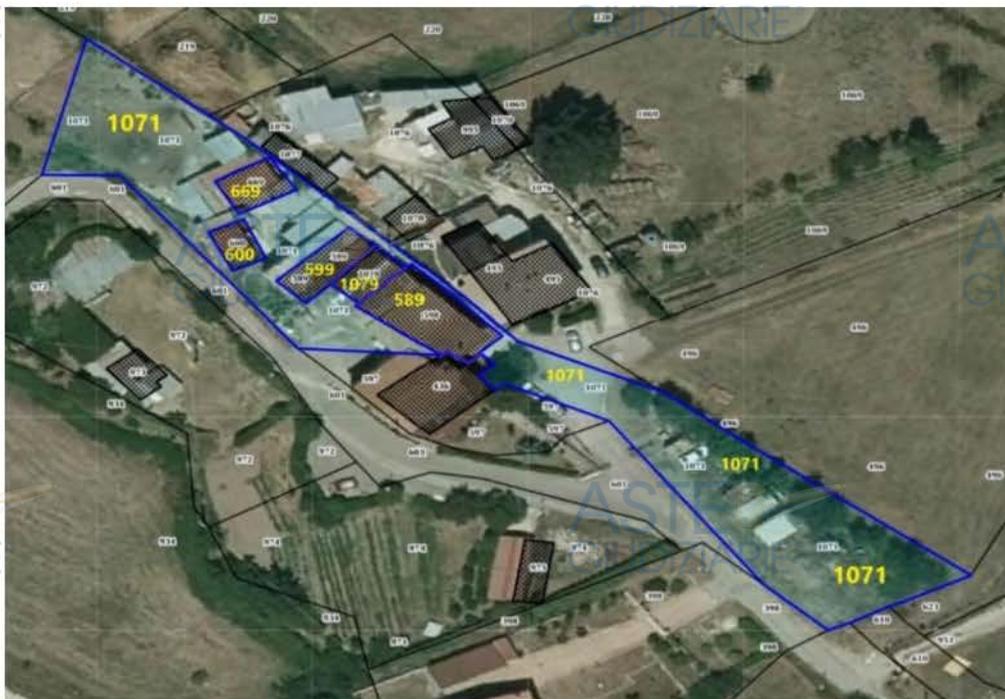
All'uopo si riporta l'esatta individuazione del bene oggetto di pignoramento con la **sovrapposizione delle orto-foto** con la mappa catastale elaborata dalla SOGEI di Pignola (PZ) dei cespiti sopra descritti.

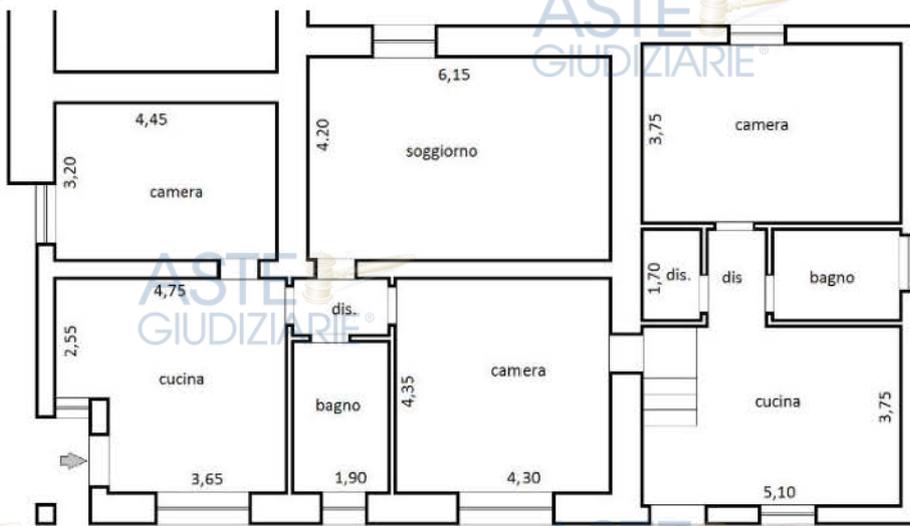
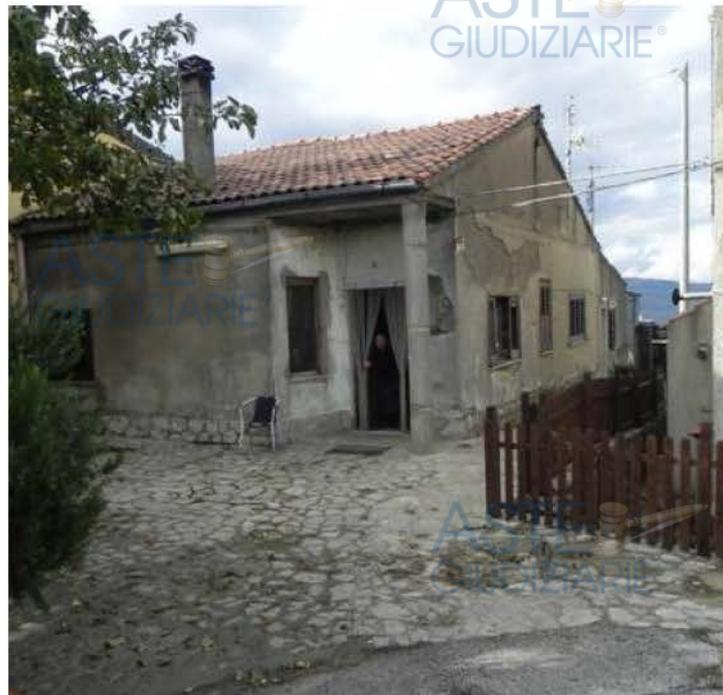
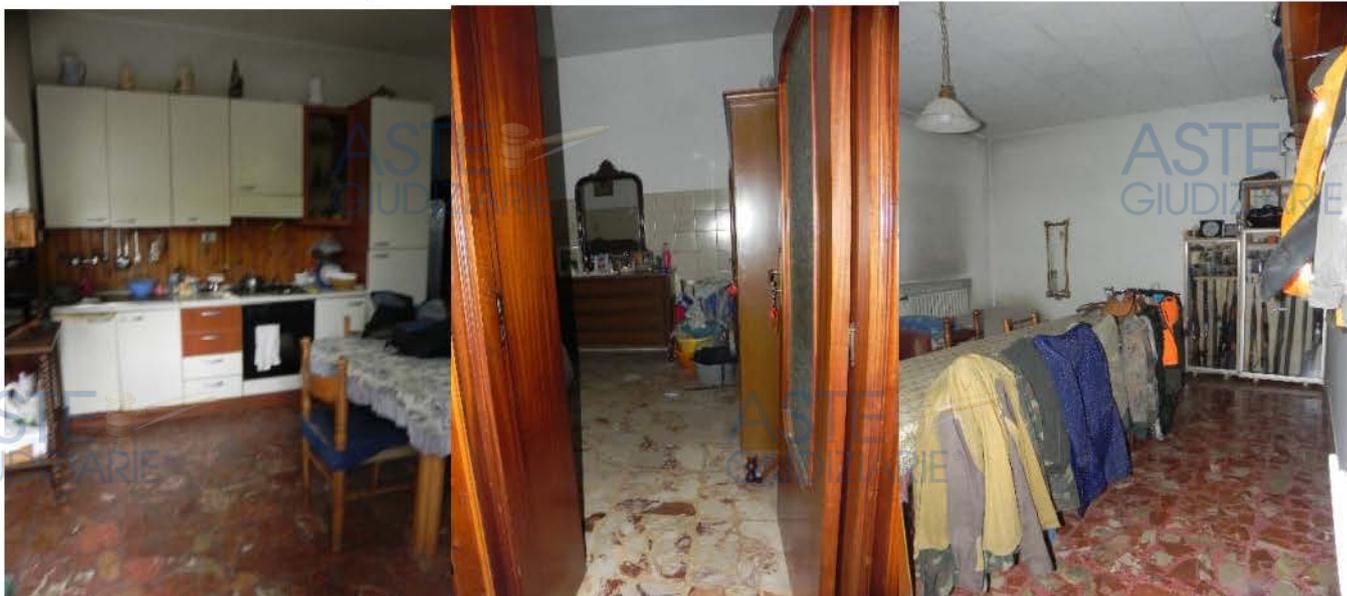
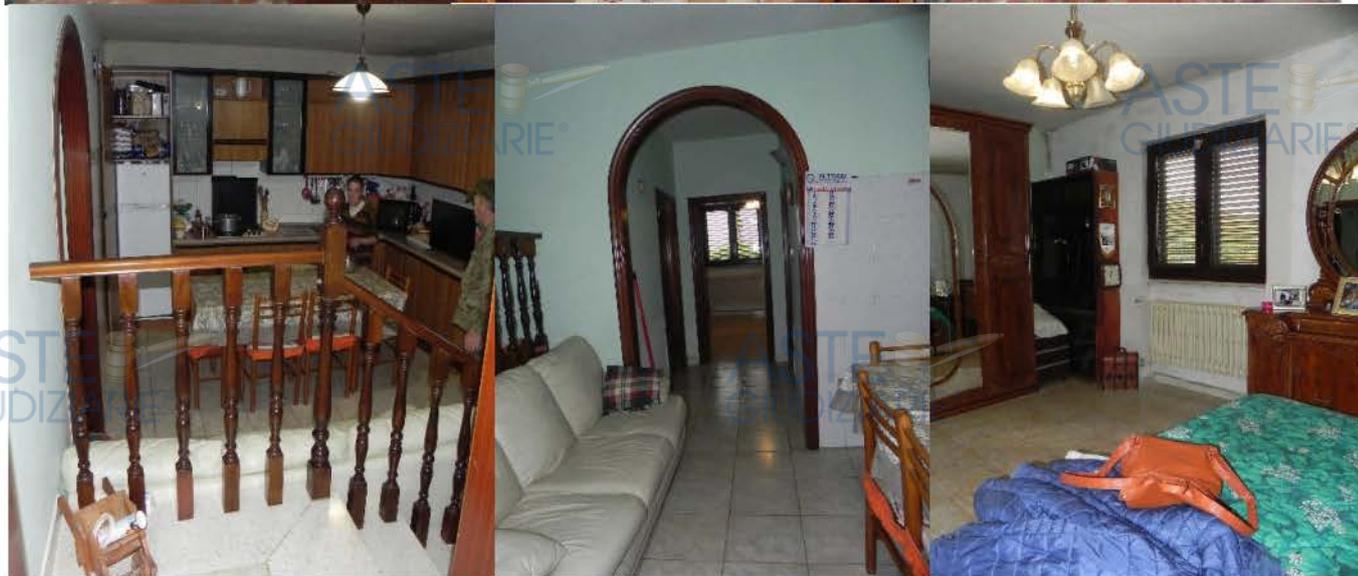
La struttura portante del fabbricato è in muratura, con copertura con manto di tegole, i solai sono in travetti precompressi e pignatte in laterizio.

Esso è composto da una cucina, una camera da letto, un disimpegno che accede al soggiorno, un bagno e camera-soggiorno che accede, con una piccola scala interna che immette al locale adattato ad alloggio composto da ad una cucina con porta che accede al cortile esterno, una camera, un bagno e un ripostiglio.

Le opere di finitura e di completamento non sono di particolare pregio, sono presenti aloni e macchie di umidità sulle pareti, in particolare i pavimenti sono in scaglie di marmo, i bagni e le cucine sono rivestite con piastrelle, le porte interne sono in legno, mentre gli infissi esterni alluminio a taglio termico con vetrocamera e persiane alla romana.

Lo stato di manutenzione e conservazione dell'unità immobiliare è mediocre.

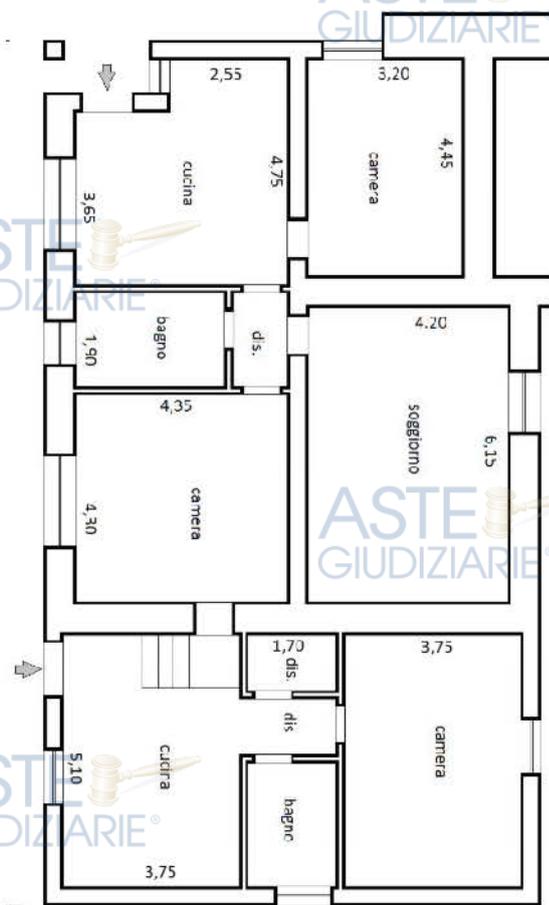
Di seguito si riporta un raffronto della piantina dello stato dei luoghi con la piantina depositata presso gli uffici comunali:

Pianta stato di fatto

Pianta rilasciato dall'U.T.

Le irregolarità urbanistiche riscontrate sono regolarizzabili a condizione che vengano espressi pareri favorevoli dal punto di vista urbanistico, ambientale e sismico, oltre al pagamento degli oneri concessori previsti in sanatoria stimabili per un importo di €4.000.

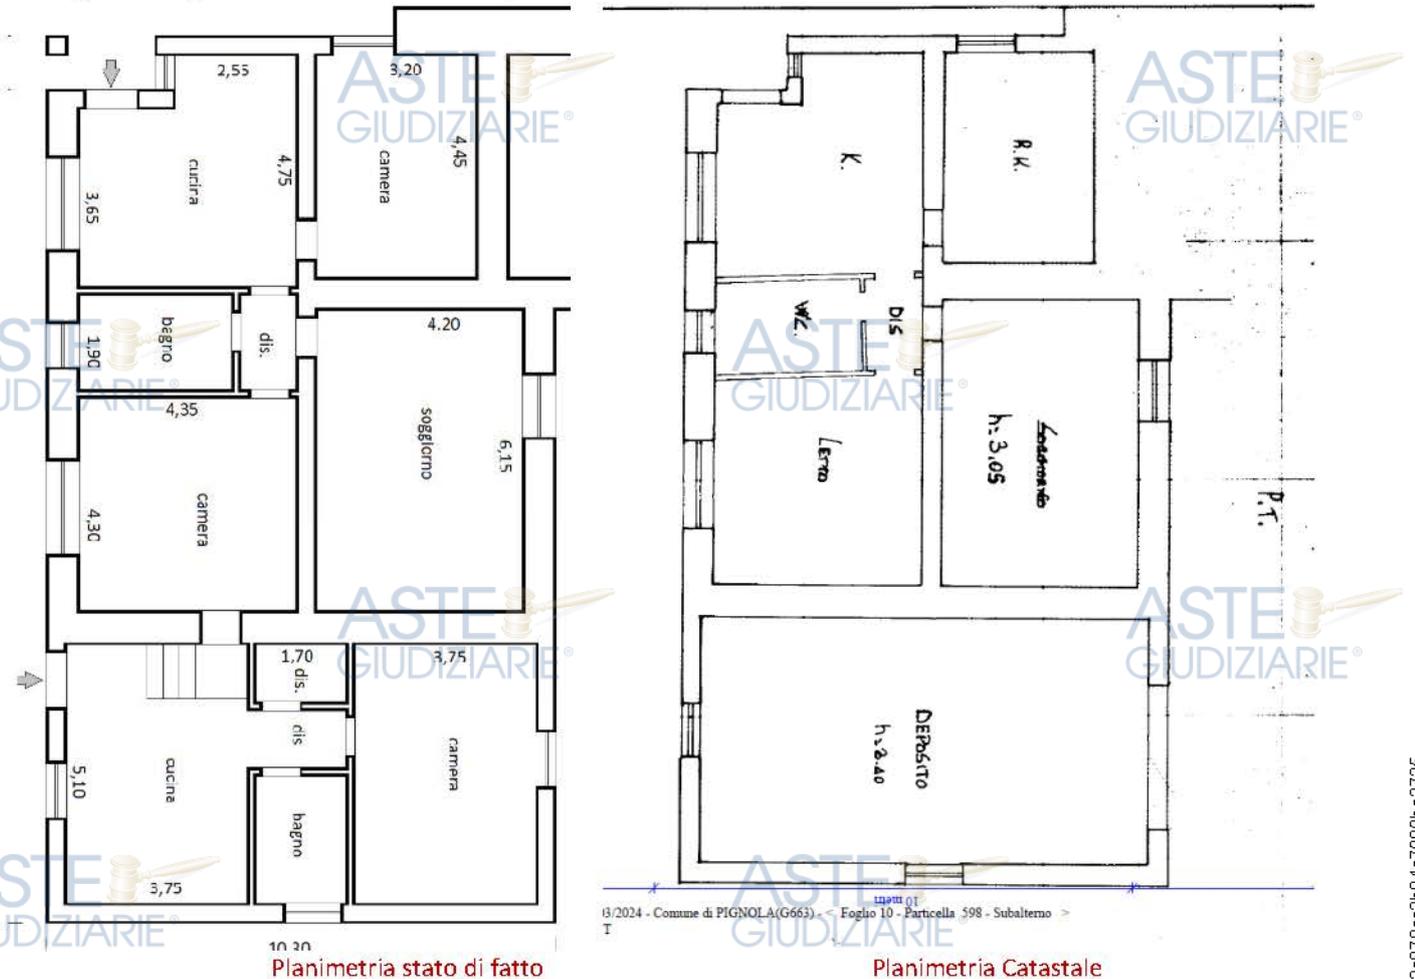
Di seguito si riporta un raffronto della planimetria dello stato di fatto con la planimetria catastale:

I costi per rettifica catastale sono stimabili per un importo di € 500.

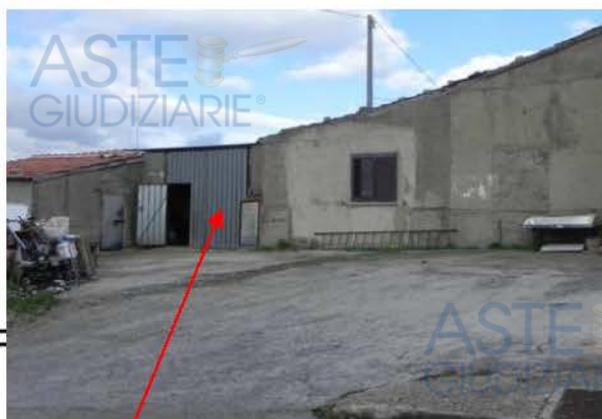
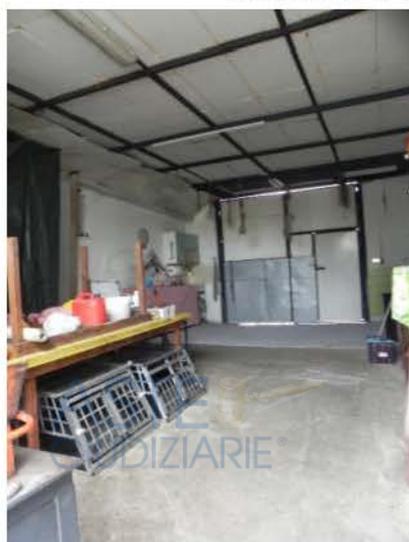
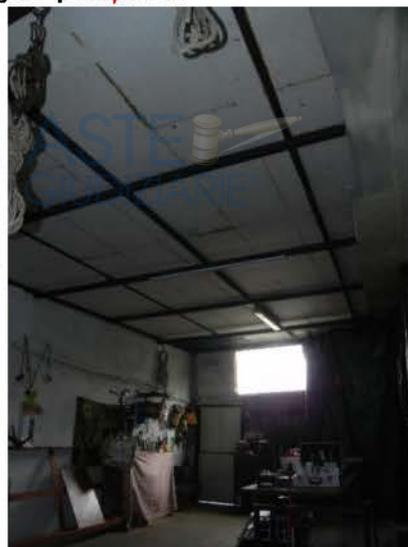
locale NCEU fg.10 part. 1079

La finestra del bagno dell'unità immobiliare part. 598 affaccia direttamente nel predetto locale, mentre una porta interna permette di accedere al locale tavernetta che insiste nell'unità immobiliare particella 599. Esso è accessibile da n.2 portoni anch'essi in lamiera zincata che immettono sul terreno dell'unità immobiliare part. 1071. Lo stato di manutenzione e conservazione dell'unità immobiliare è mediocre. Le opere di finitura e di completamento non sono di particolare pregio in particolare, la pavimentazione è in cemento battuto le pareti non sono intonacate e imbiancate.

Il locale è utilizzato come deposito di macchinari agricoli, non è dotato di fognatura, né di acqua potabile raccordata alla rete pubblica, l'impianto elettrico non è a norma.

Urbanisticamente il cespite pignorato part.1079 del foglio 10 di Pignola (PZ) da ricerche eseguite presso l'ufficio tecnico di Pignola è emerso che non ci sono titoli abilitativi.

L'irregolarità urbanistica riscontrata è regolarizzabile a condizione che venga espresso parere favorevole dal punto di vista urbanistico, ambientale e sismico, oltre al pagamento degli oneri connessi previsti in sanatoria stimabili per un importo di € 1.000.

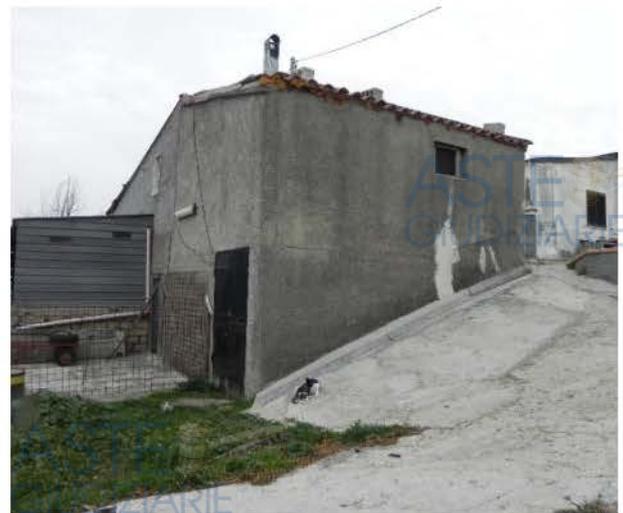
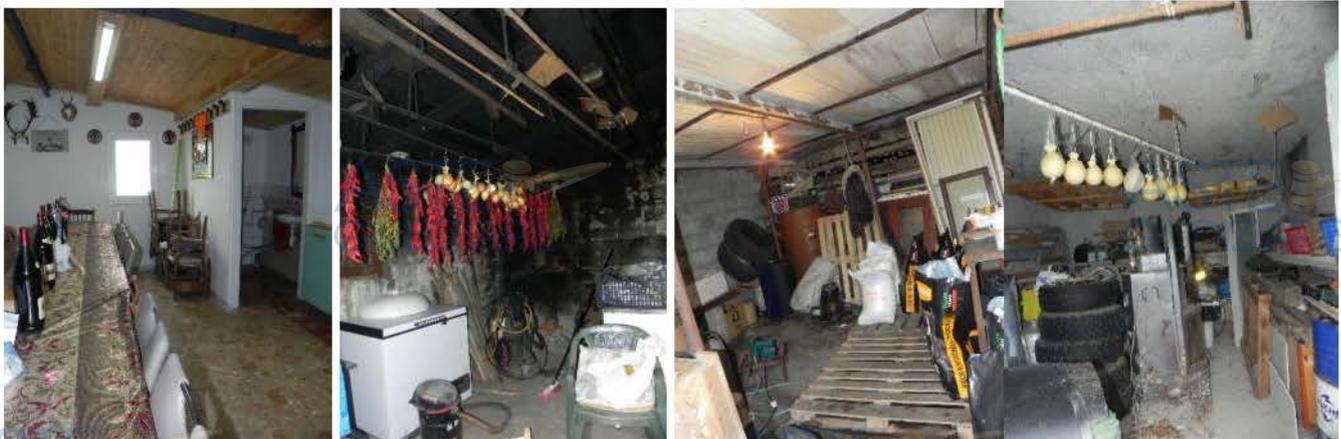
L'ambiente centrale è accessibile dal locale part.1079 utilizzato come tavernetta con un piccolo bagno, i restanti ambienti del piano terra sono accessibili direttamente dal piazzale part 1071 e utilizzati come fienile e deposito.

Il locale al piano seminterrato è composto da due ambienti utilizzati come deposito e cantina, accessibili direttamente dal piazzale part 1071.

Le opere di finitura e di completamento non sono di particolare pregio in particolare, la pavimentazione è in cemento battuto ad eccezione del locale tavernetta e del bagno che si presentano completo di tutte le rifiniture interne.

Lo stato di manutenzione e conservazione dell'unità immobiliare è mediocre.

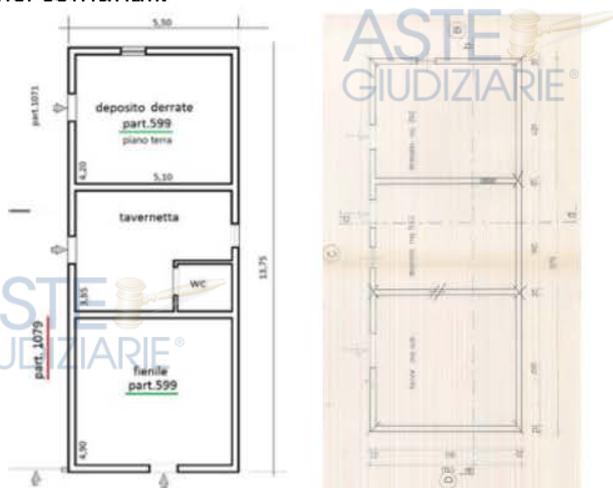
Di seguito si riporta un raffronto della piantina piano terra dello stato dei luoghi con la piantina piano terra depositata presso gli uffici comunali:

Le irregolarità urbanistiche riscontrate sono regolarizzabili a condizione che vengano espressi pareri favorevoli dal punto di vista urbanistico, ambientale e sismico, oltre al pagamento degli oneri concessori previsti in sanatoria stimabili per un importo di €1.000.

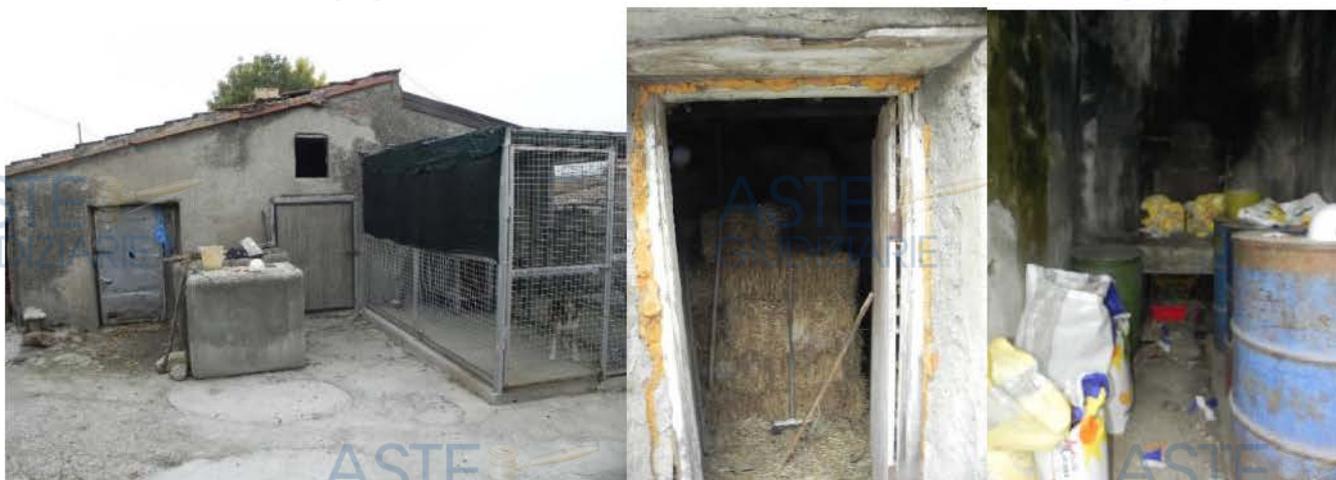
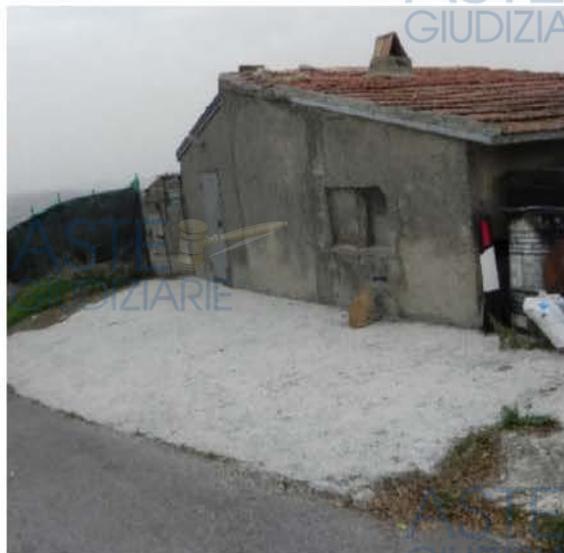
part.1071

Il locale è composto da tre ambiente non comunicanti con accessi indipendenti, accessibili da porte esterne in legno e in materiale metallico che immettono sul terreno part.1071.

Le opere di finitura e di completamento non sono di particolare pregio in particolare, la pavimentazione è in cemento battuto le pareti interne non sono intonacate.

Il locale utilizzato per il ricovero di animali domestici e deposito attrezzi agricoli.

Lo stato di manutenzione e conservazione dell'unità immobiliare è mediocre.

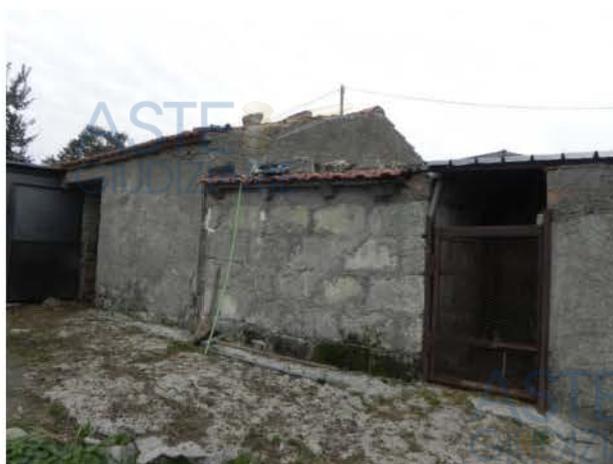
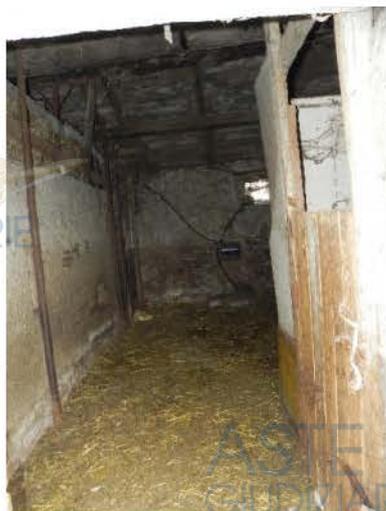
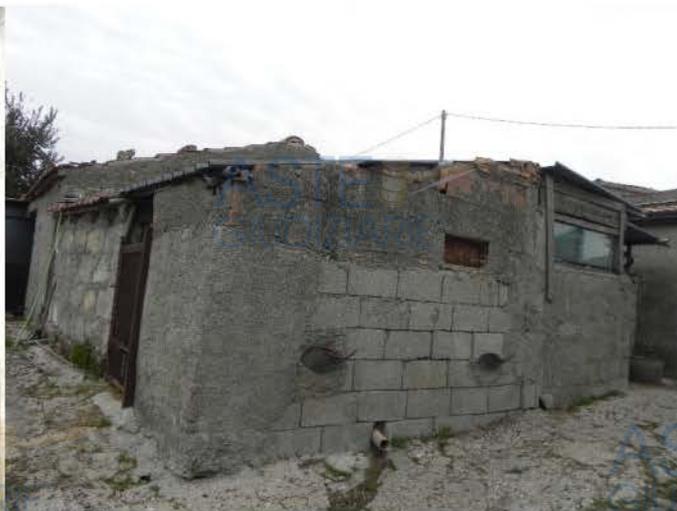
Le opere di finitura e di completamento non sono di particolare pregio in particolare, la pavimentazione è in cemento battuto le pareti non sono intonacate.

Lo stato di manutenzione e conservazione dell'unità immobiliare è mediocre.

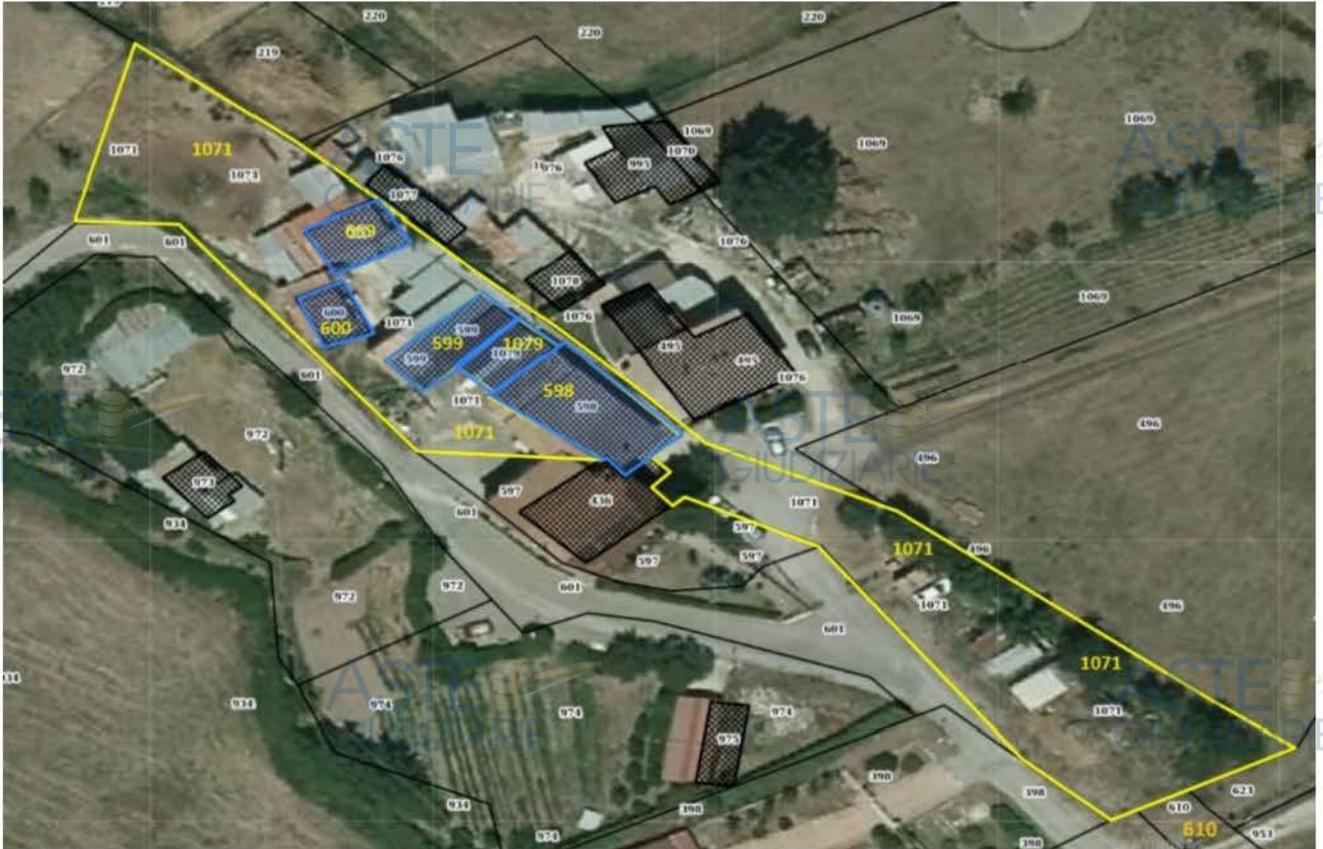
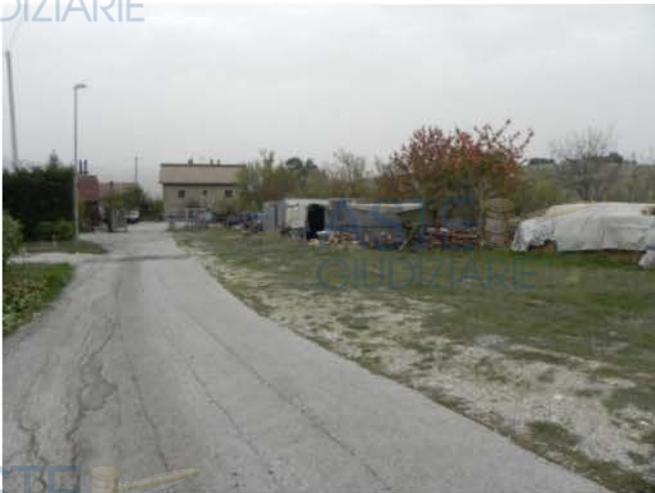
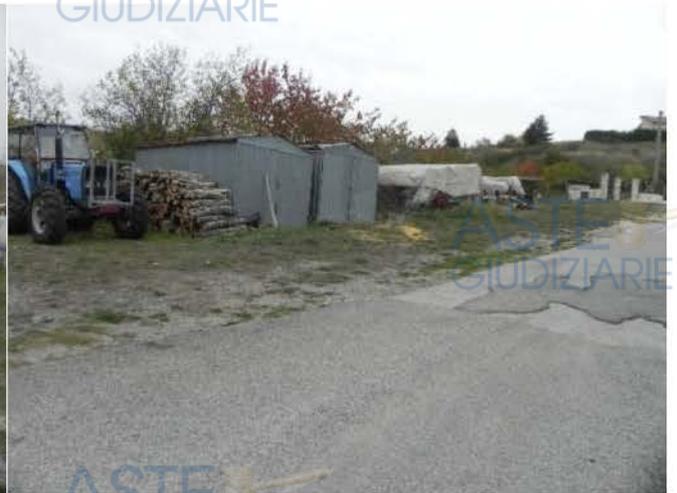
Si accede al terreno direttamente dalla strada pubblica.

La parte a monte del terreno, confinante con la particella 496 e fiancheggiata dalla strada pubblica, non è recintato, precisando che insistono delle baracche in materiale metallico per il deposito di attrezzature agricole, nonché nella legna accatastata.

La restante il fondo costituisce la corte comune dei fabbricati prima descritti; infatti, permette di accedere a tutte unità catastali particelle 598,599,600,669,1079 con piazzali, passaggi carrabili e area verde.

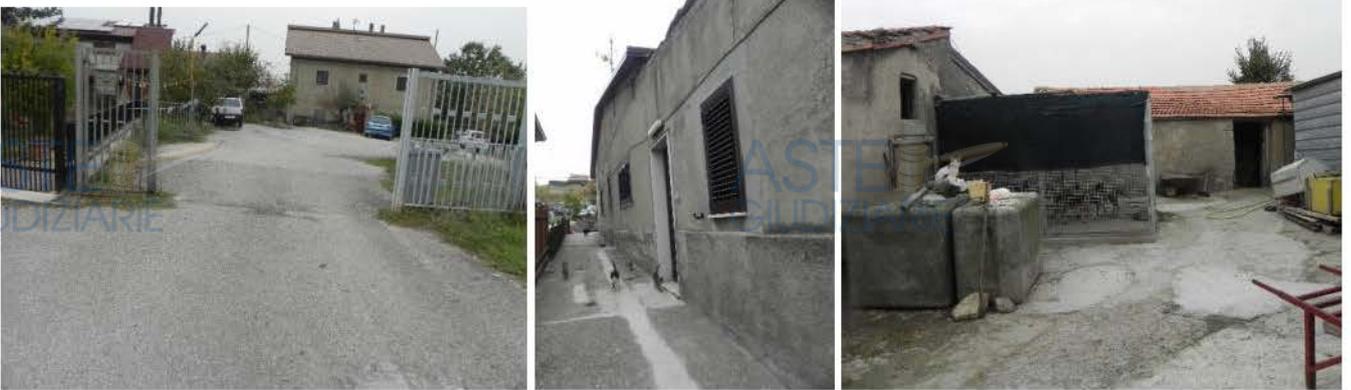
Su detta area insistono delle baracche con grate in ferro che permette il ricovero dei cani.

La parte centrale del fondo, confinate con la particella 597, insiste un cancello metallico che permette di accedere all'area dove insistono i fabbricati sopra descritti e i sottoservizi idrici e fognari.
