**Tribunale di Potenza**  
**Ufficio Esecuzione Immobiliare**  
**N. 9/2020 R.G.E.**

**Consulenza Tecnica d'Ufficio**

# RELAZIONE TECNICA D'UFFICIO

Abitazione sita nel Comune di Potenza, Via Dei Molinari n. 120 - S1 censito nel Catasto fabbricati al foglio n. 29 particella 1738 sub 9, intestata a [REDACTED], piena e intera proprietà (1/1).

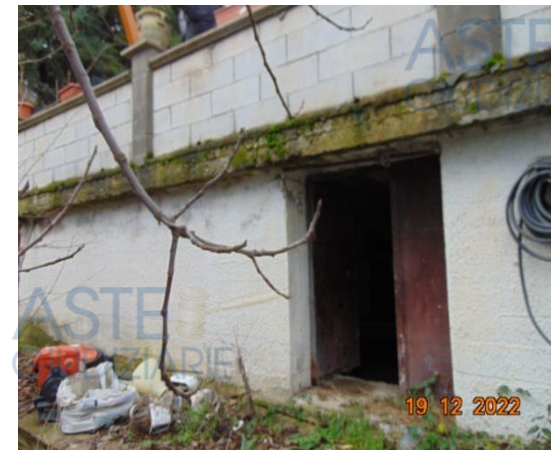
La cantina è completamente interrata da due lati, il terzo lato è sottostrada e sul quarto lato si apre la porta d'ingresso. L'accesso alla cantina è solo pedonale e avviene attraverso un camminamento in pendenza. Lo stato di manutenzione della cantina è pessimo con presenza di umidità e infiltrazioni di acqua piovana. La porta d'ingresso è in ferro, il soffitto è in latero-cemento non intonacato. Le pareti sono intonacate e imbiancate, mentre il pavimento è in battuto di cemento. La piccola finestra di areazione è posta su una parete parzialmente interrata. L'altezza interna della cantina è di 2,00 m. La superficie netta interna della cantina è di 22,12 m<sup>2</sup>. La superficie lorda della cantina è di 28,27 m<sup>2</sup>. La cantina è dotata di una corte esclusiva (area scoperta) di 46,40 m<sup>2</sup> di terreno incolto con piccoli arbusti. Al momento del sopralluogo risulta priva di impianti.

Ingresso cantina - Visto dall'esterno

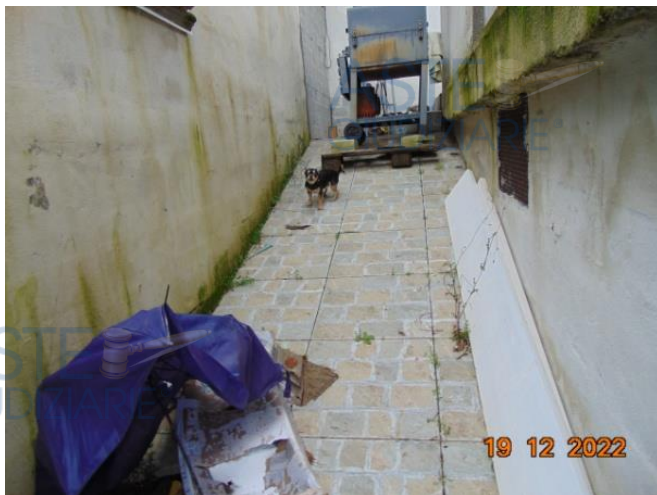
Camminamento ingresso cantina

Anche l'accesso alla cantina è solo pedonale e avviene attraverso un camminamento in pendenza.

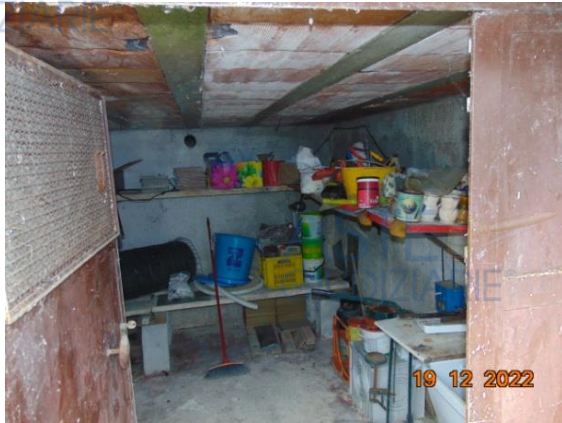
Interno cantina

Lo stato di manutenzione della cantina è pessimo con presenza di umidità e infiltrazioni di acqua piovana e priva di alcun impianto.

La porta d'ingresso è in ferro, il soffitto è in latero-cemento non intonacato.

Le pareti sono intonacate e imbiancate, mentre il pavimento è in battuto di cemento.

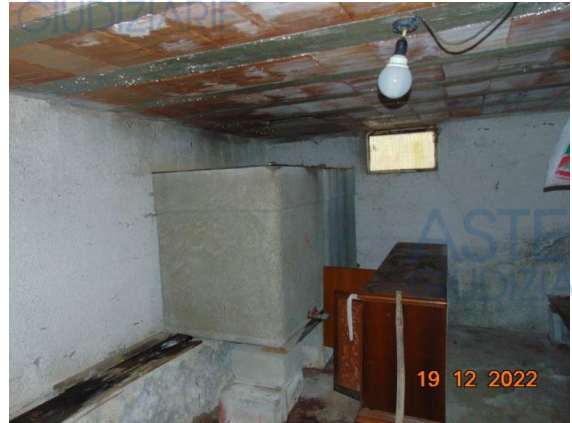
All'interno della cantina sono stati rinvenuti due manufatti in eternit che è necessario smaltire per un costo stimato di € 1.000,00, detratti dal prezzo a base d'asta.

Interno cantina (manufatti in eternit)

La cantina è dotata di una corte esclusiva (area scoperta) di 46,40 m<sup>2</sup> di terreno incolto con piccoli arbusti, e al suo interno sono stati rinvenuti due manufatti in eternit che è necessario smaltire per un costo stimato di € 1.000,00, detratti dal prezzo a base d'asta.
