**Tribunale di Potenza**  
**Ufficio Esecuzione Immobiliare**  
**N. 9/2020 R.G.E.**

**Consulenza Tecnica d'Ufficio**

## RELAZIONE TECNICA D'UFFICIO

Abitazione sita nel Comune di Potenza, Via Dei Molinari n. 120 - S1 censito nel Catasto fabbricati al foglio n. 29 particella 1738 sub 9, intestata a [REDACTED], piena e intera proprietà (1/1).

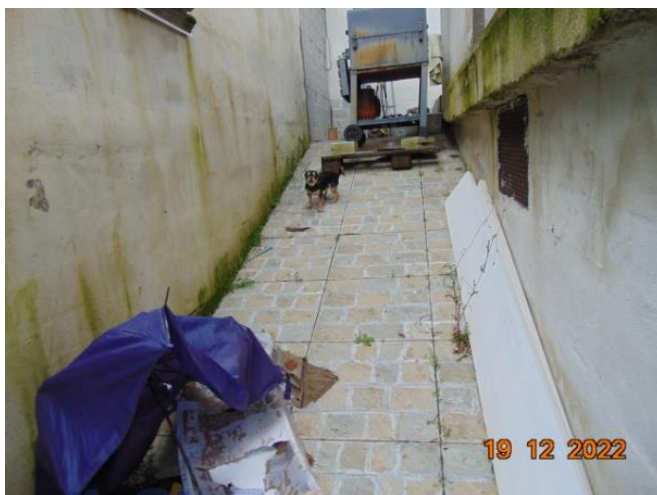
Camminamento ingresso cantina

Anche l'accesso alla cantina è solo pedonale e avviene attraverso un camminamento in pendenza.

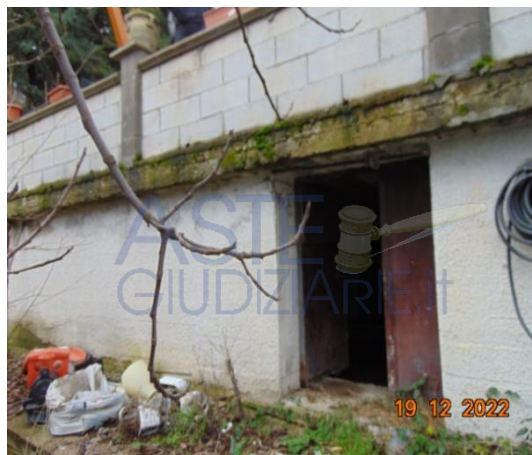
Ingresso cantina - Visto dall'esterno

La porta d'ingresso è in ferro, il soffitto è in latero-cemento non intonacato.

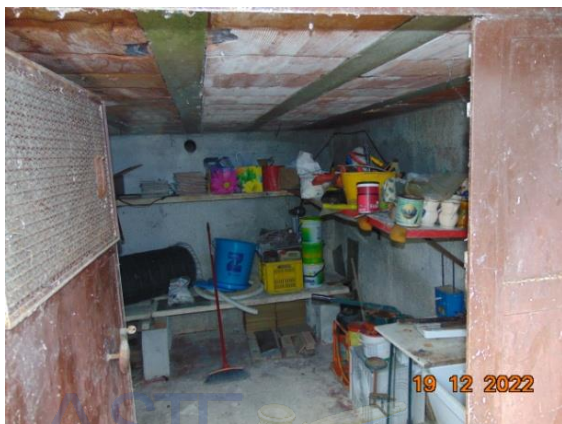
Interno cantina

Lo stato di manutenzione della cantina è pessimo con presenza di umidità e infiltrazioni di acqua piovana e priva di alcun impianto.

Le pareti sono intonacate e imbiancate, mentre il pavimento è in battuto di cemento.

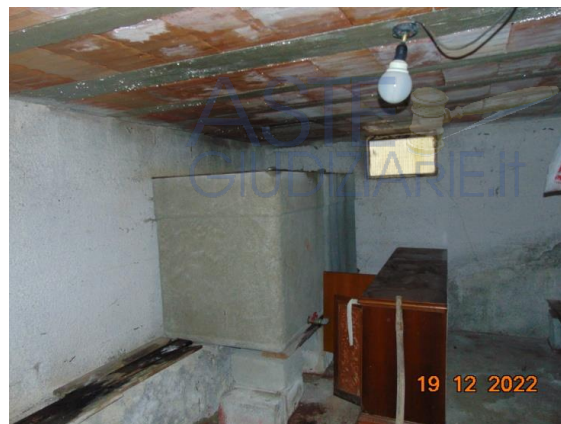
All'interno della cantina sono stati rinvenuti due manufatti in eternit che è necessario smaltire per un costo stimato di € 1.000,00, detratti dal prezzo a base d'asta.

Interno cantina (manufatti in eternit)
