TRIBUNALE DI POTENZA

**ESECUZIONE IMMOBILIARE: N. 92/2023 R.G.E.**

**RELAZIONE DI STIMA DEL C.T.U.**

La visita veniva effettuata il giorno stabilito alle ore **16:45**, presso l'unità immobiliare oggetto di perizia, **sita nel Comune di Palazzo San Gervasio (PZ) alla Via Basilicata n. 26, al piano terra e secondo.**

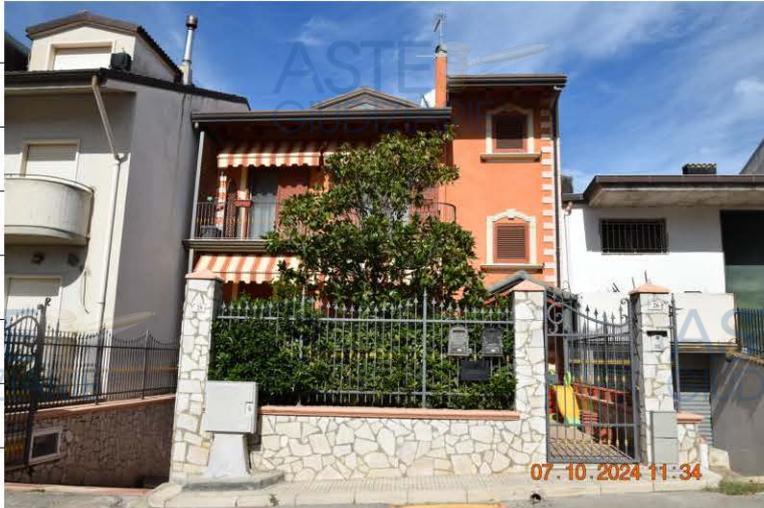
**Prospetto principale**

Lo stato di manutenzione del fabbricato è buono e non necessita di lavori urgenti, lo stesso è costituito da una struttura in c.a. avente tamponature e tramezzi in laterizio intonacati e tinteggiati.
