TRIBUNALE DI POTENZA

ESECUZIONE IMMOBILIARE: N. 96/2017 R.G.E.

RELAZIONE DI STIMA DEL C.T.U.

PROCEDIMENTO DI ESPROPRIAZIONE IMMOBILIARE N. 96/2017

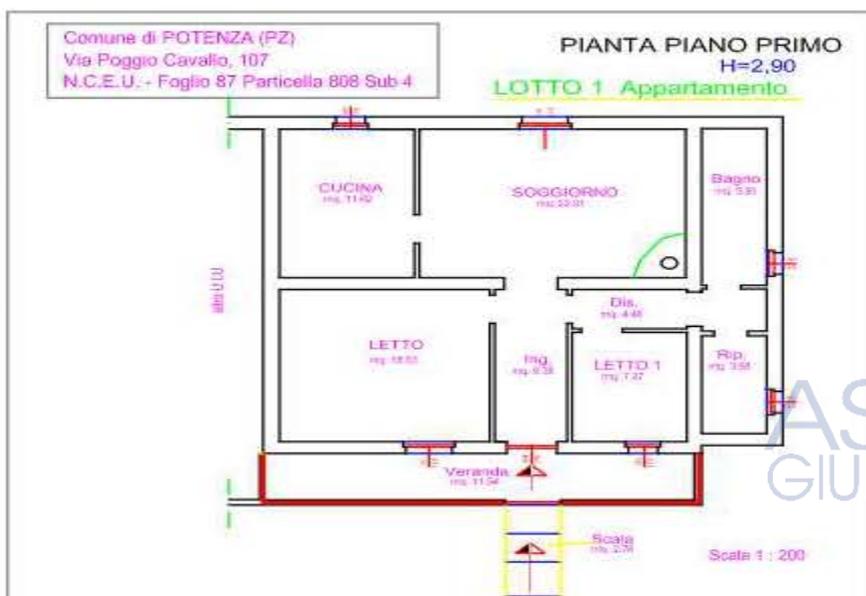
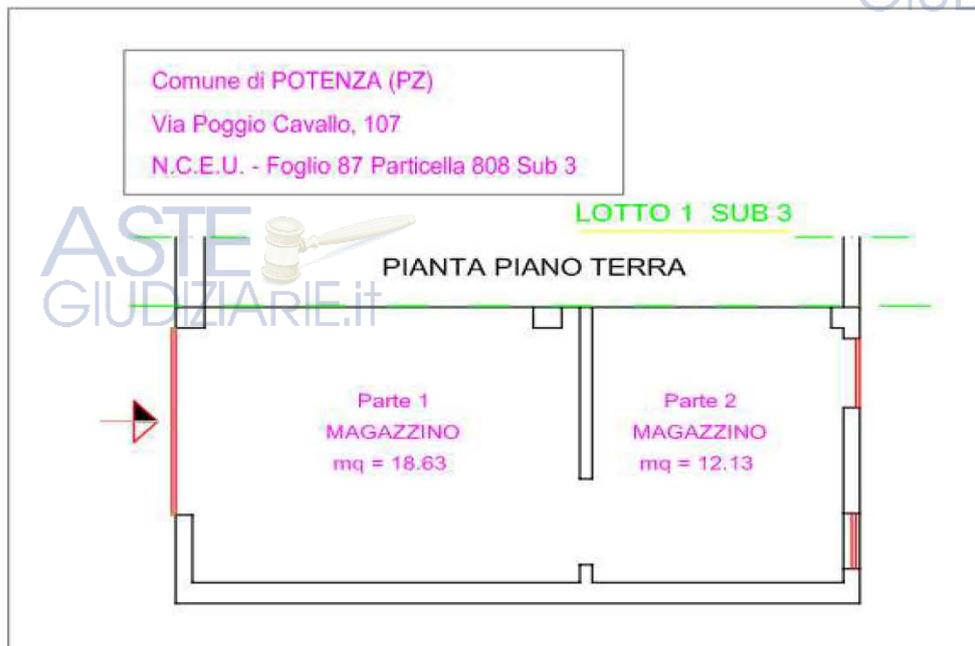
Di seguito si illustra la pianta dello stato di fatto dell'appartamento e della pertinenze, oggetto dell'espropriazione riportate nelle planimetrie U.I.U. del N.C.E.U. al **foglio 87 particella 808 sub 4-3.**

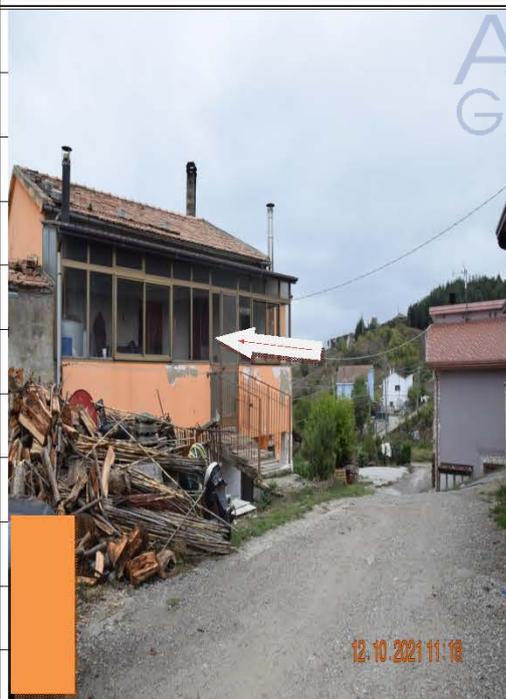
Foto Prospetto Principale Piano 1° Sub 4

Lo stato di manutenzione del fabbricato (originario) nel suo complesso è in discrete condizioni, mentre alcune u.i.u. (*ampliate*) risultano ancora allo stato grezzo, la struttura mista in c.a ed in muratura di blocchi in cls, i prospetti del fabbricato originario si presenta intonacato e tinteggiato, dotato da infissi con avvolgibili e contro infissi in alluminio.

L'appartamento (**Sub 4**) all'interno necessita di lavori di manutenzione straordinaria ed ordinaria con il rifacimento dell'impianto termico ed elettrico per adeguarli alla vigente normativa in materia di impianti, l'altezza utile dei vani all'interno è di circa mt. 2,90.

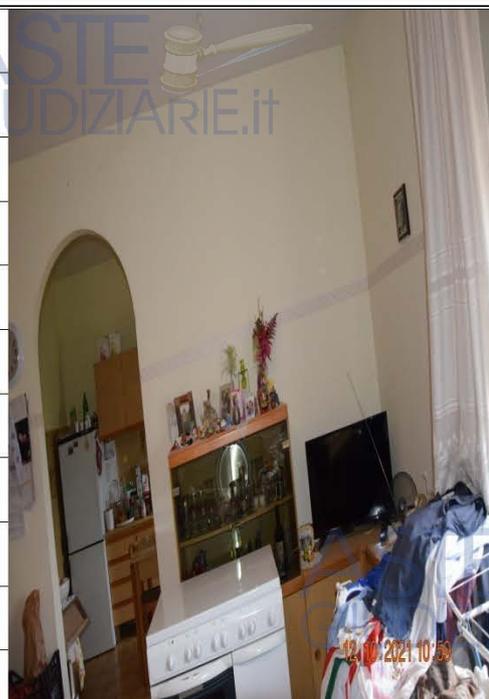
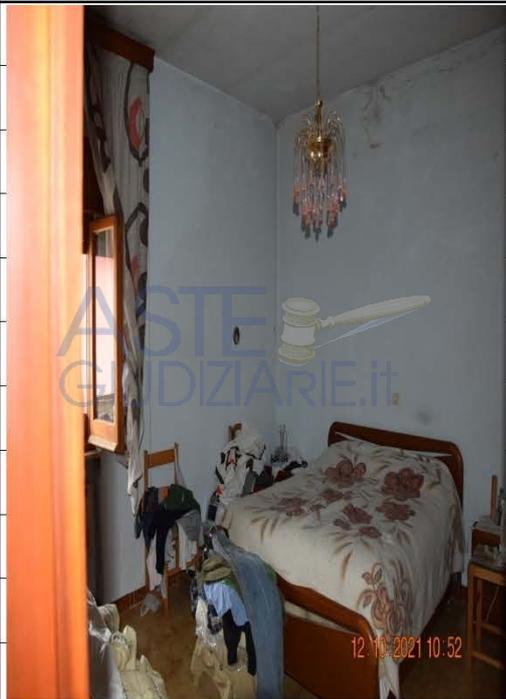
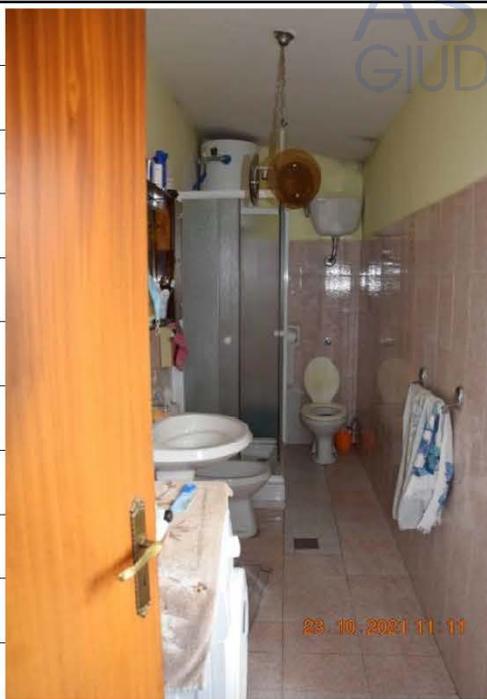
Foto interna Piano 1° - Sub 4

Tutti gli ambienti interni dell'appartamento oggetto della perizia sono intonacati e tinteggiati completi in ogni sua parte, dotati di impianti idro-sanitario, elettrico, termico e gli infissi esterni in legno dotati di avvolgibili.

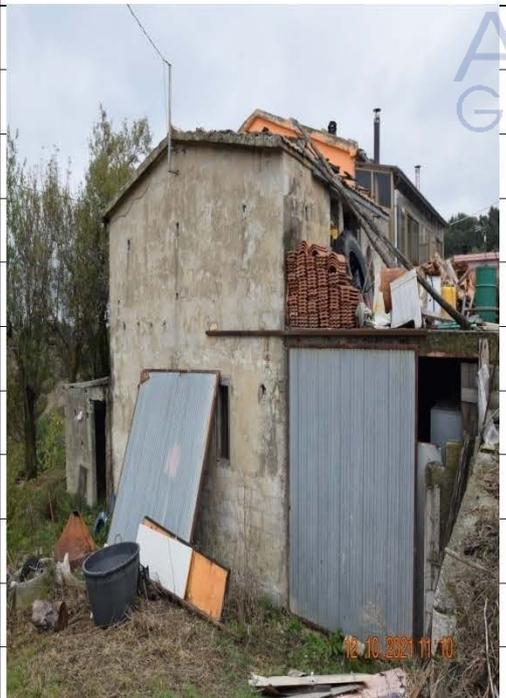
Foto Prospetto Principale " PT. Sub 3"

lavori urgenti, ha una struttura in muratura mista in c.a. e in blocchi in cls, l'esterno e l'interno del locale si presentano non intonacato .

Sia l'interno che l'esterno del locale *allo stato attuale è grezzo, all'interno è essere stato realizzato un muro di divisione in mattoni forati creando una diversa distribuzione interna, non coincide con quanto riportano nella planimetria catastale).*

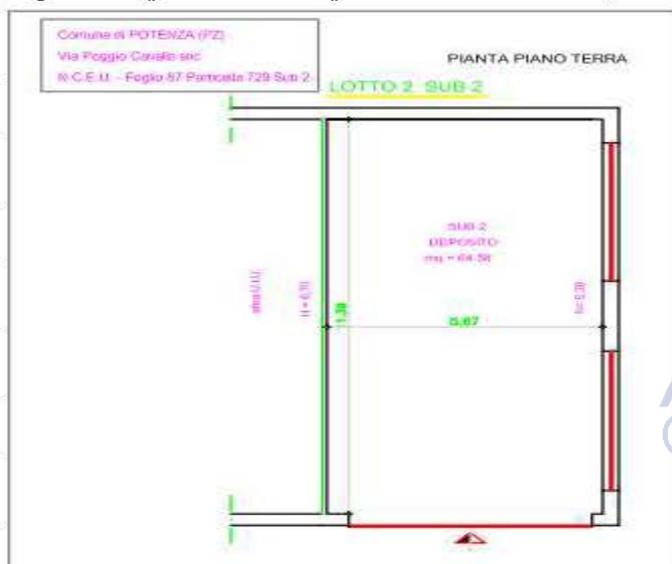
Di seguito si illustra la pianta dello stato di fatto dell'appartamento e delle pertinenze oggetto dell'espropriazione corrispondente ha quanto riportato nella planimetria U.I.U. nel N.C.E.U. al **foglio 87 particella 729 sub 2.**

(si evidenzia che il muro che divide il sub 1 e 2 non è stato ancora ultimato coincide con quanto riportano nella planimetria catastale)

(si evidenzia che la parete di divisione tra il sub 1 e il sub 2, corrisponde a quanto riportato nelle planimetrie catastale, ma è stato realizzato solo per un'altezza di circa mt 2,00 necessita di essere ultimato).

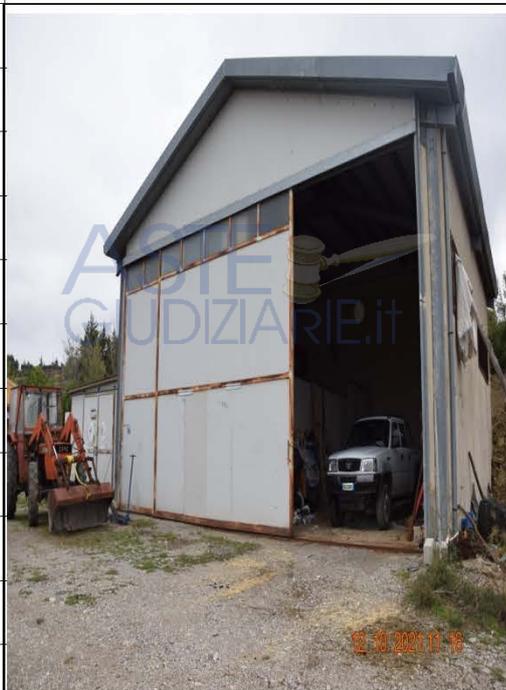
Foto Prospetto Principale " P.T. Sub 2"

Lo stato di manutenzione del fabbricato non necessita di lavori urgenti, ha una struttura e copertura in ferro, mentre le pareti esterne sono in muratura di blocchi in cls, l'esterno e l'interno sono intonacati ed inoltre il fabbricato è dotato di porte e di infissi esterni in ferro.
