TRIBUNALE DI POTENZA

OGGETTO: Tribunale di Potenza - Sezione Civile Esecuzioni Immobiliari R.G. 97/2025 E.I.  
tra [redacted] e [redacted]

Oggetto del procedimento sono gli immobili identificati nel comune di Rapolla al NCEU:

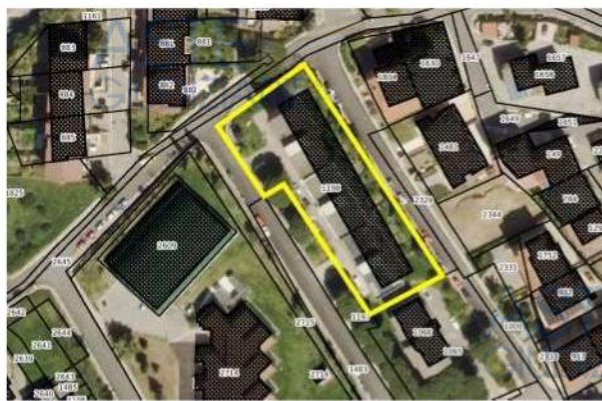
Dalla sovrapposizione della mappa catastale alla rispettiva ortofoto, e da quanto emerso in fase di sopralluogo, si evince che il fabbricato è correttamente rappresentato in mappa.

Sovrapposizione Mappa Cat./Ortofoto - Fonte: Google Maps

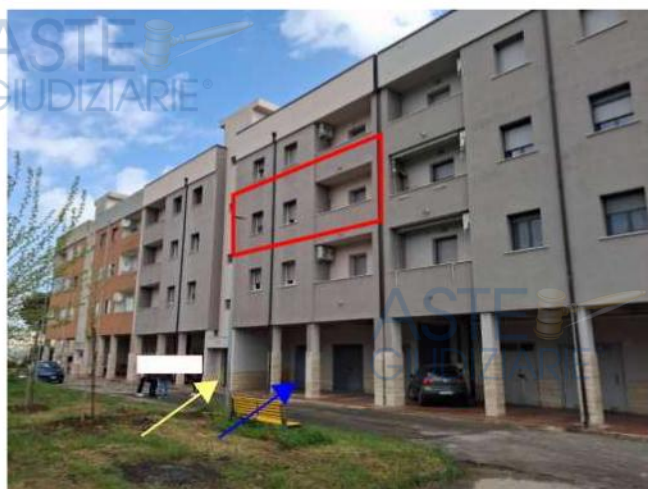
Vista anteriore del fabbricato

Rosso-appartamento / giallo-accesso vano scala / azzurro-garage

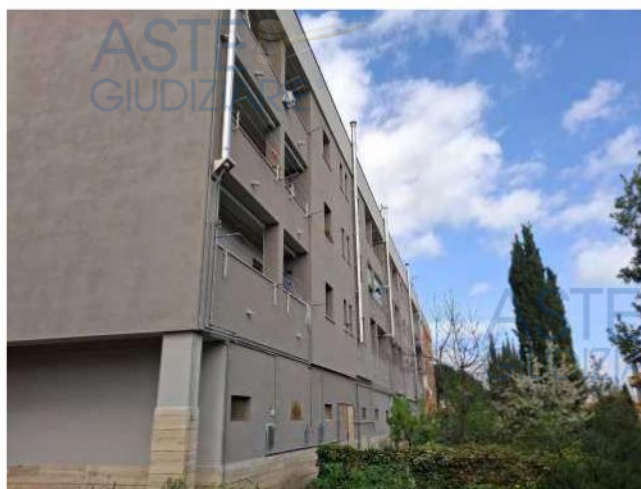
Vista posteriore del fabbricato

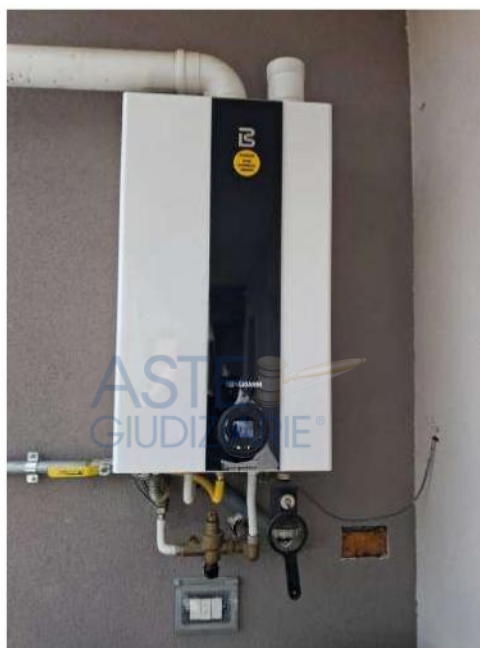
Impianti: citofono, elettrico ed illuminazione, Idrico-sanitario con caldaia a gas, impianto di riscaldamento con termosifoni, split.

Caldaia per riscaldamento

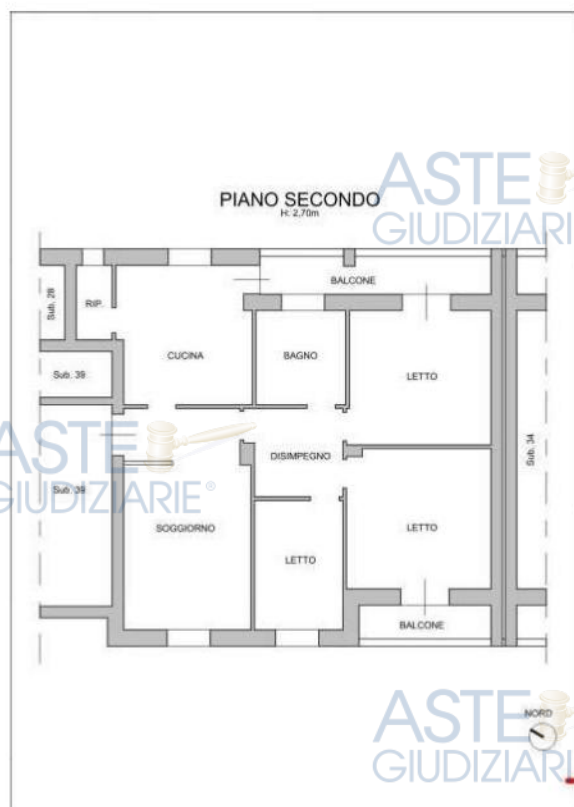
Planimetria - Piano secondo

Di seguito si riporta la planimetria dello stato reale dell'appartamento.

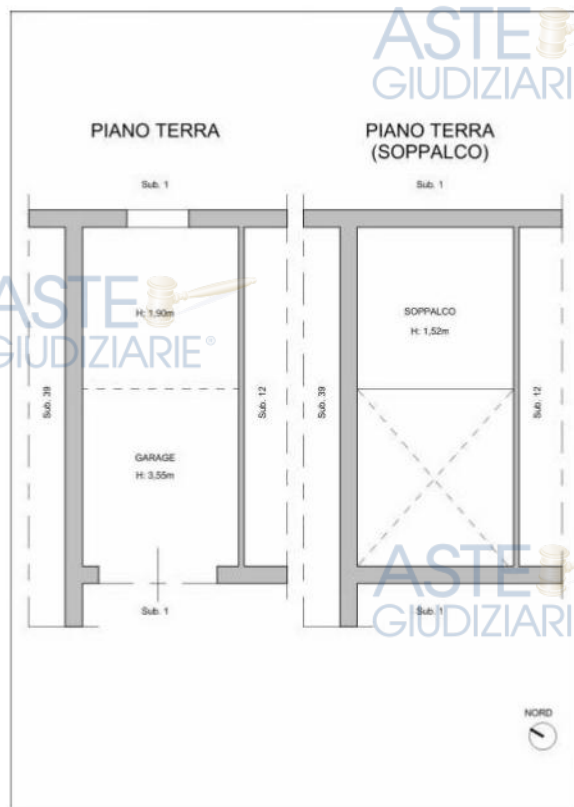
Planimetria - Piano terra

Di seguito si riporta la planimetria dello stato reale del garage.

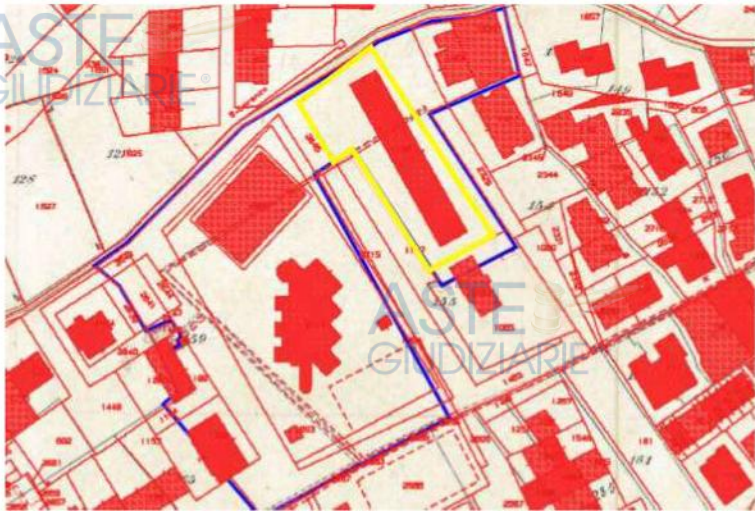
Sovrapposizione mappa attuale (rosso), mappa impianto (azzurro) con evidenziata in giallo la part. 1197

La particella 1197, in seguito a variazione d'ufficio del 13/08/2018 Pratica n. PZ0066381 in atti dal 13/08/2018 Istanza Prot. 65730/2018 (n. 33791/2018) ha sostituito l'originario Particella 155. E' da evidenziare che da visura catastale la stessa part. 1197 risulta ancora censita al catasto terreni come Uliveto di classe 2 di 1.400m2, intestato al Comune di Rapolla e non ente urbano asservito alle unità immobiliari della part. 1198 come come definito dall'elaborato planimetrico.

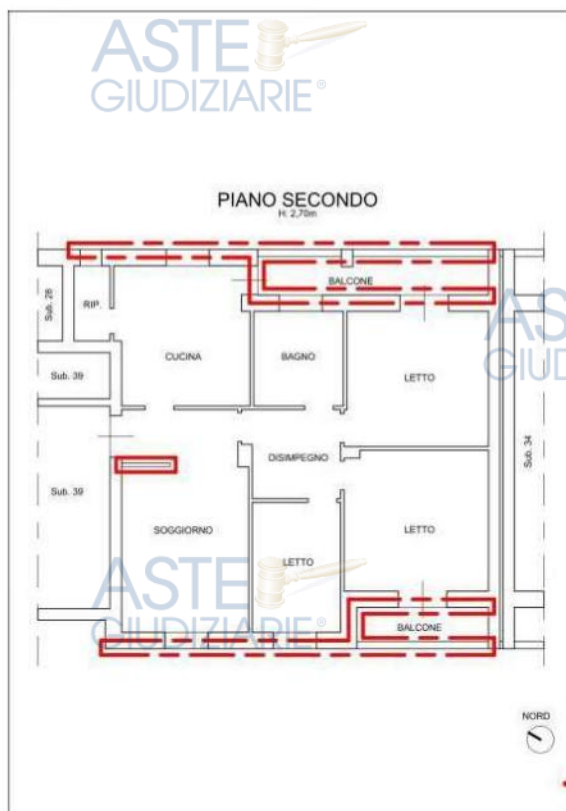
Piano Piano Secondo - Plan. Catastale

Piano Piano Secondo - Plan. Stato reale

Dalle risultanze del sopralluogo e dalla sovrapposizione della planimetria catastale allo stato di fatto dell'unità immobiliare, sono state rilevate le seguenti difformità:

- *Difformità nella rappresentazione dello spessore dei muri perimetrali;*
- *Difformità nella distribuzione degli spazi interni (setto tra soggiorno e zona d'ingresso);*
- *Assenza numero civico.*
- *Difformità/incongruenze per l'assenza di ente urbano come definito da elaborato planimetrico.*

Il costo per sanare le difformità catastali sono stimati in € 700,00.

*Per le difformità inerenti l'ente urbano si sono detratte le spese pro quota inerenti ciascuno dei lotti pignorati in quanto la spesa totale e' da considerarsi suddivisa tra tutte le unità immobiliari del fabbricato.*

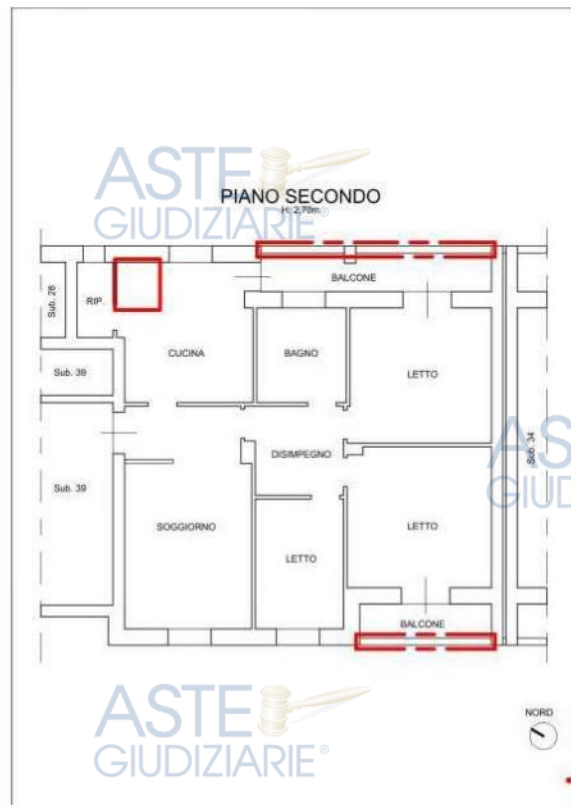
Pianta piano secondo (Immobile n.1) - CILA

Pianta piano secondo (Immobile n.1) - Plan. Stato reale

Dalle risultanze del sopralluogo e dalla sovrapposizione delle planimetrie allegare ai titoli edilizi con lo stato di fatto delle unità immobiliari sono state rilevate le seguenti difformità:

- Immobile n.1 - Difformità nello spessore dei parapetti dei balconi ed assenza di una parete diagonale nella cucina;
- Immobile n.2 - soppalco.

Per la regolarizzazione dell'unità immobiliare n.1 dal punto di vista urbanistico/edilizio, nonché per l'allineamento alle normative igienico/sanitarie, delle sopra citate irregolarità si rende necessaria la presentazione di titolo edilizio in sanatoria ai sensi dell'art.36 D.P.R. 380/2001 e ss.mm.i. Il costo stimato per la regolarizzazione, compreso di spese tecniche, bolli, diritti tecnici e di segreteria, oneri comunali ed obblazioni ammonta ad € 1.400,00.

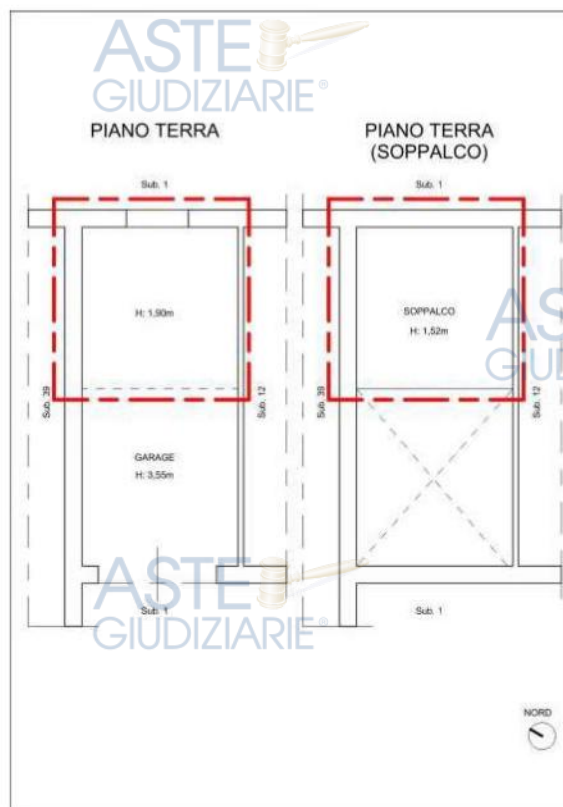
Pianta piano terra (Immobile n.2) - CILA

Pianta piano terra (Immobile n.2) - Plan. Stato reale

Per la regolarizzazione dell'unità immobiliare n.2 dal punto di vista urbanistico/edilizio, nonché per l'allineamento alle normative igienico/sanitarie, delle sopra citate irregolarità si rende necessaria la rimozione del soppalco in quanto. Il costo stimato per la regolarizzazione, compreso di interventi edilizi di ripristino ammonta ad € 500,00.
