# TRIBUNALE DI POTENZA

## RELAZIONE DI PERIZIA TECNICA

**"LOTTI N. 5-6-7-8-9-10"**

PROCEDURA FALLIMENTARE R.F. N° 22/1999

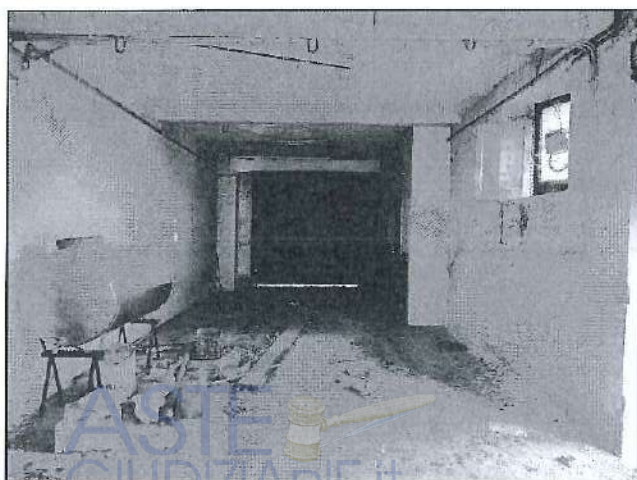
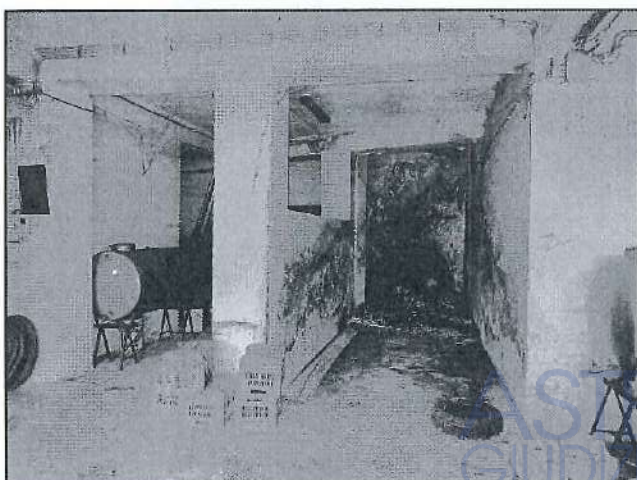
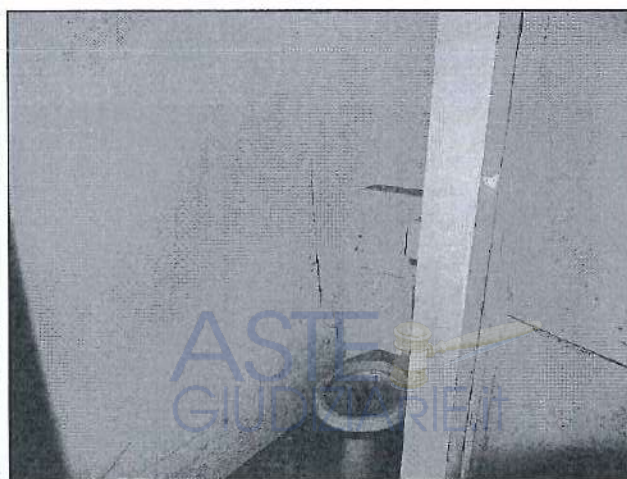
Comune di Ruoti - Via Appia n. 75-  
Foglio 20 part. 45 sub. 20 (ex sub. 1 e sub. 2)

L'interno del locale si presenta con una pavimentazione in marmettoncini di cemento, pareti interne e soffitti intonacati, pareti del bagno rivestite con rivestimento in ceramica.

L'unità immobiliare è accessibile tramite n. 2 ingressi dotati di chiusura con serrande motorizzate in lamiera.

Le facciate dell'edificio sono rifinite con intonaco di malta cementizia e l'integgiatura al quarzo, mentre le pareti al piano terra sono rivestite con lastre di marmo in travertino. Lo stato di manutenzione delle facciate risulta alquanto scadente, con presenza di segni di degrado dello strato superficiale d'intonaco e dello strato di pittura con evidenti fenomeni di distacco di elementi di intonaco.

Tutti gli elementi dell'unità immobiliare si presentano in mediocre stato di manutenzione e conservazione, con evidenti fenomeni di infiltrazioni d'acqua provenienti dalla parete controterra confinante con la Via Appia.

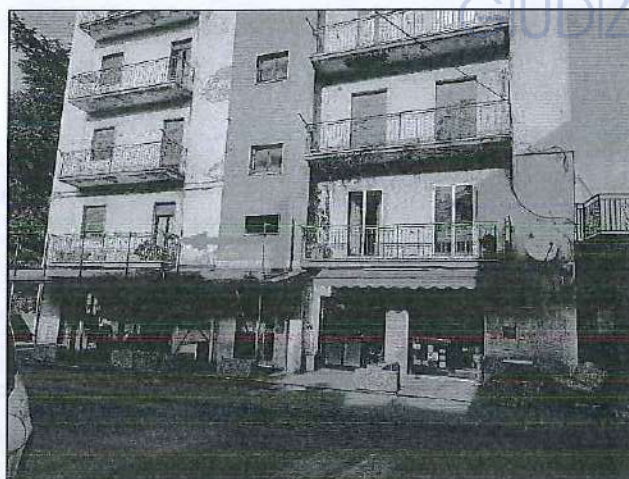
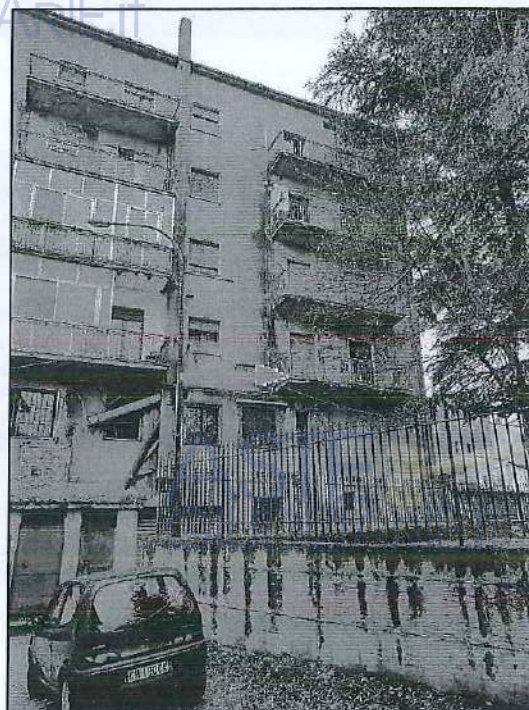
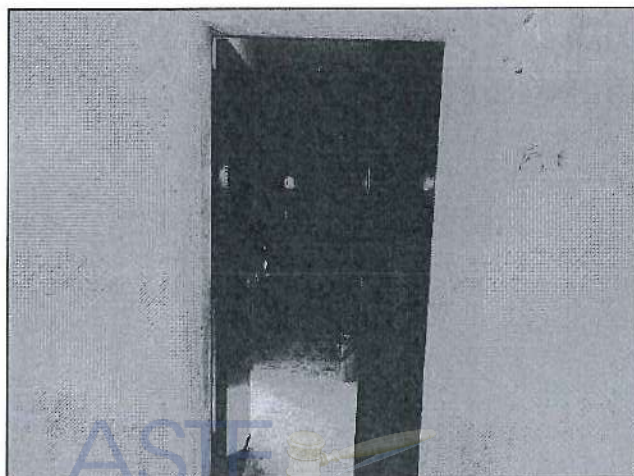
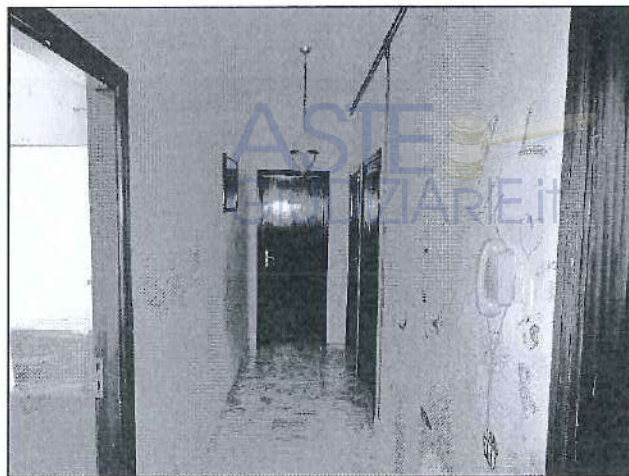
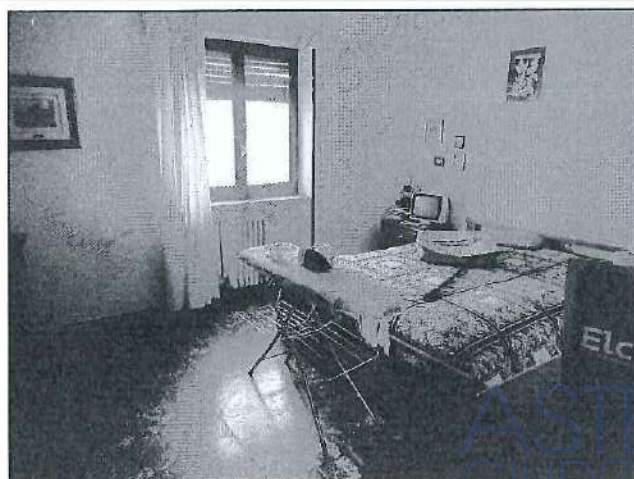
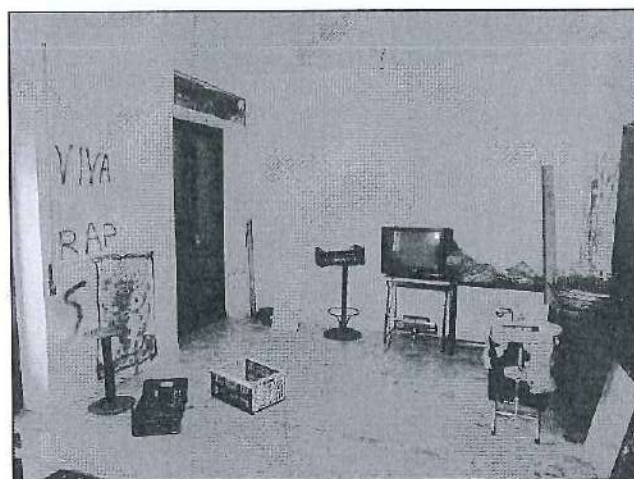
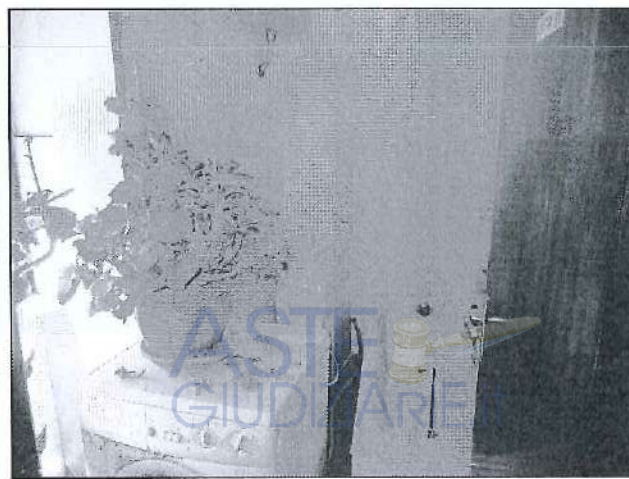
Comune di Ruoli - Via Appia n. 83-  
Foglio 20 part. 45 sub. 6

L'interno dell'appartamento si presenta con una pavimentazione in marmettoncini di cemento e scaglie di marmo, ad eccezione della cucina e del bagno dove è presente una pavimentazione in piastrelle di ceramica, pareti interne e soffitti intonacati e maldestramente tinteggiati con pittura a tempera e imbrattate con una serie di scritte, pareti del bagno e della cucina in parte rivestite con piastrelle in ceramica e in parte tinteggiate con pittura acrilica.

All'interno dell'appartamento sono installati infissi esterni in legno con vetro singolo e sistema di oscuramento con avvolgibili in plastica, bussole interne in legno tamburato e portone d'ingresso in legno. E' dotato di impianto elettrico, impianto termico del tipo autonomo con la sola installazione dei radiatori in ghisa (privo della caldaia), impianto idrico sanitario nel bagno, completo dei sanitari necessari alla civile abitazione e nella cucina, regolarmente allacciato alla rete fognaria.

Le facciate dell'edificio sono rifinite con intonaco di malta cementizia e tinteggiatura al quarzo, mentre le pareti al piano terra sono rivestite con lastre di marmo in travertino. Lo stato di manutenzione delle facciate risulta alquanto scadente, con presenza di segni di degrado dello strato superficiale d'intonaco e dello strato di pittura con evidenti fenomeni di distacco di elementi di intonaco.

Tutti gli elementi dell'unità immobiliare si presentano in mediocre stato di manutenzione e conservazione e gli impianti sono stati realizzati nel rispetto della normativa vigente, tuttavia privi delle previste certificazioni.

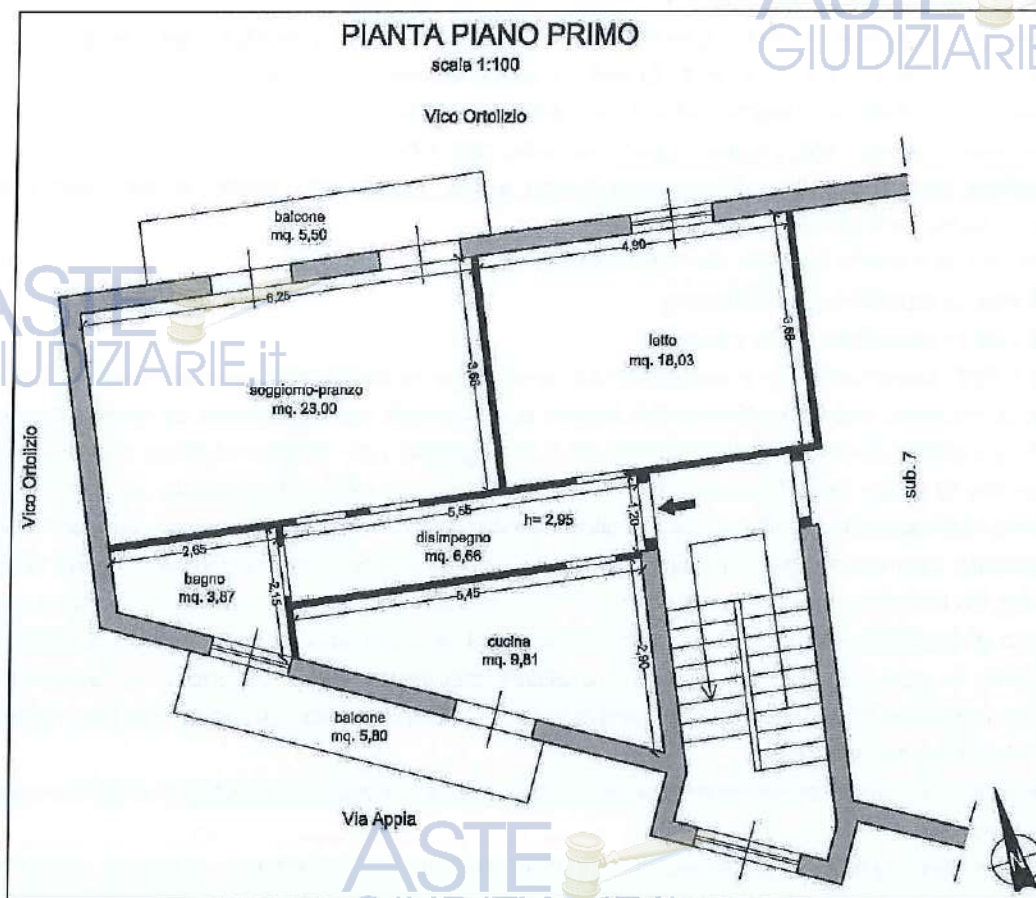
Planimetria stato attuale -Piano Primo-  
Comune di Ruoti -Via Appia n. 83-  
Foglio 20 part. 45 sub. 6

L'appartamento sviluppa una **superficie netta calpestabile di mq. 61,37**, con un'altezza utile interna di ml. 2,95, ed è composto da n. 5 vani, di seguito descritti:

- disimpegno, superficie netta mq. 6,66;
- soggiorno-pranzo, superficie netta mq. 23,00;
- cucina, superficie netta mq. 9,81;
- camera da letto, superficie netta mq. 18,03;
- bagno, superficie netta mq. 3,87;
- balcone accessibile sia dalla cucina che dal bagno, superficie netta mq. 5,80;
- balcone accessibile dal soggiorno-pranzo, superficie netta mq. 5,50;

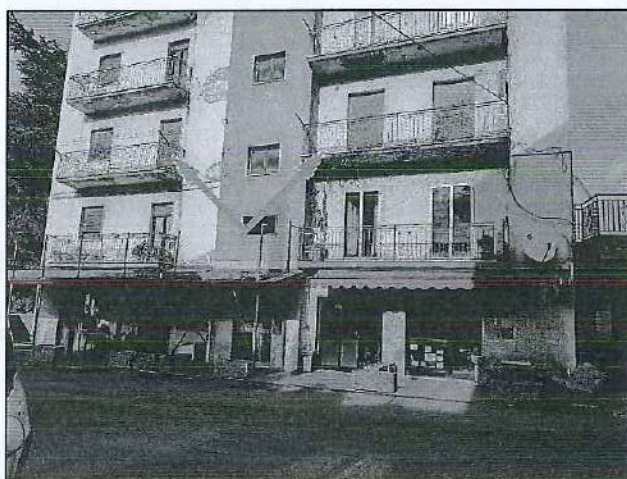
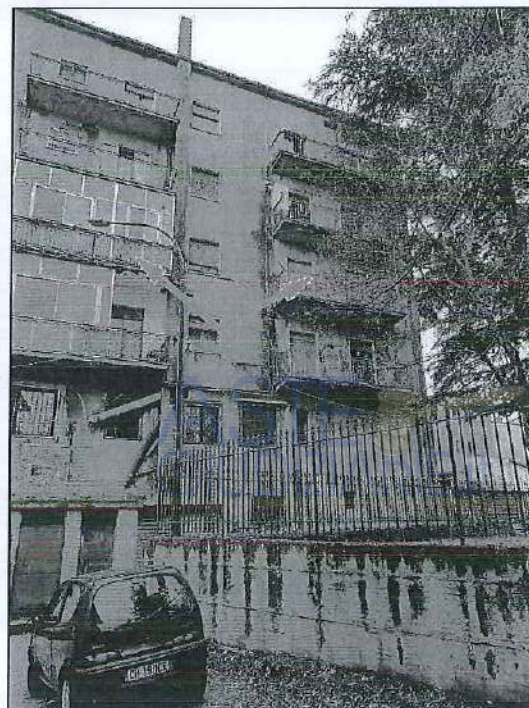
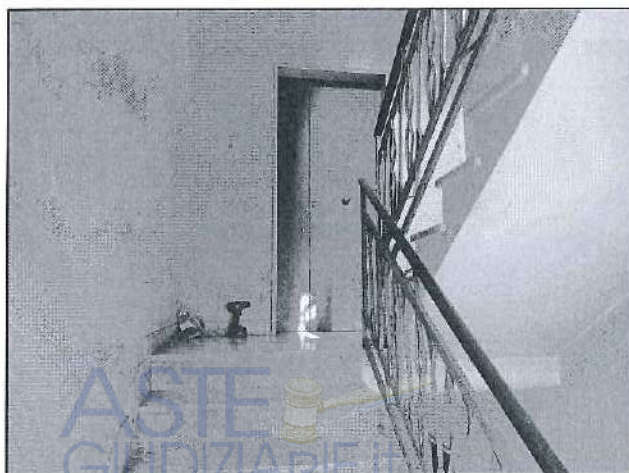
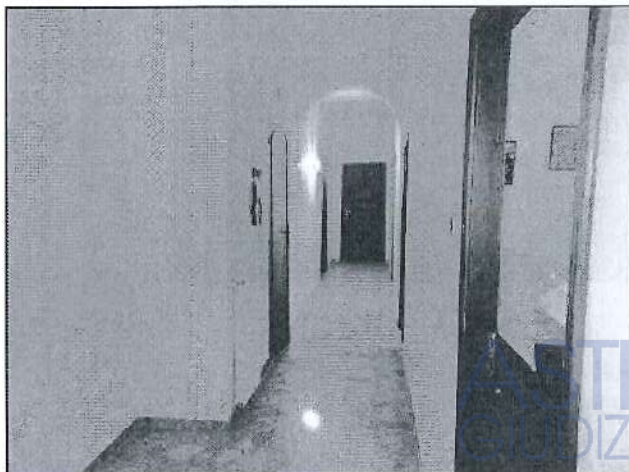
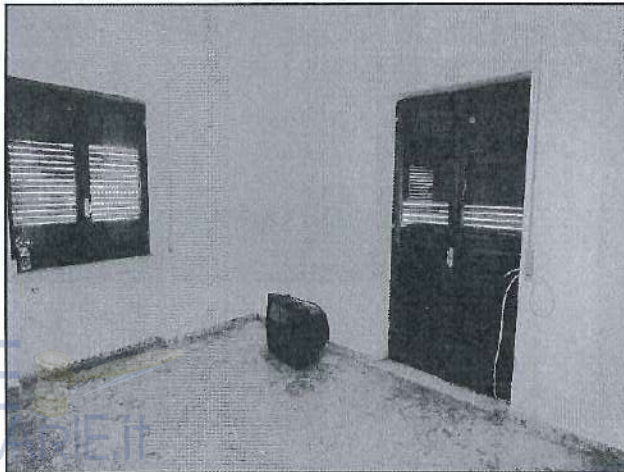
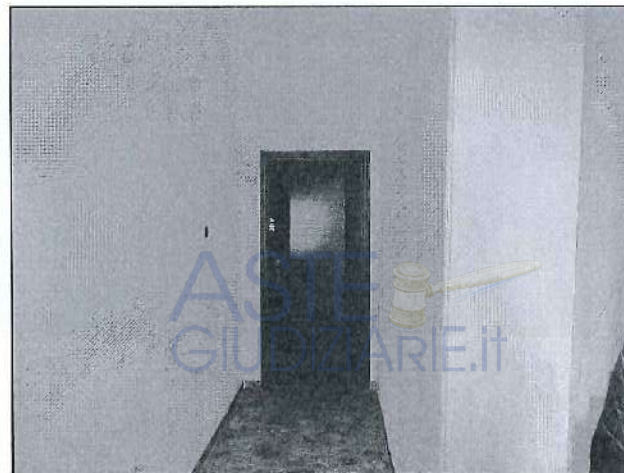
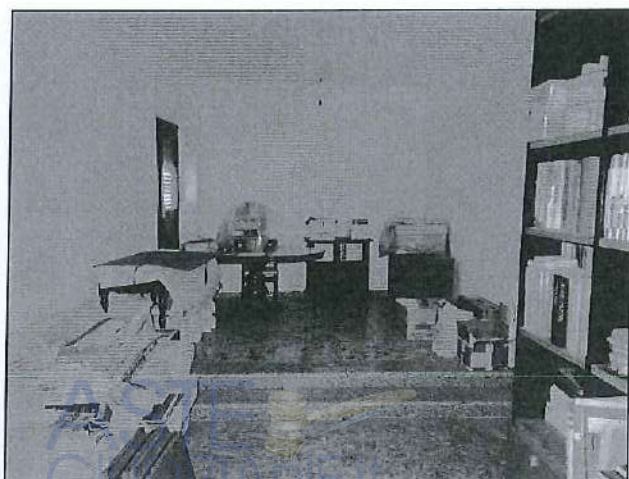
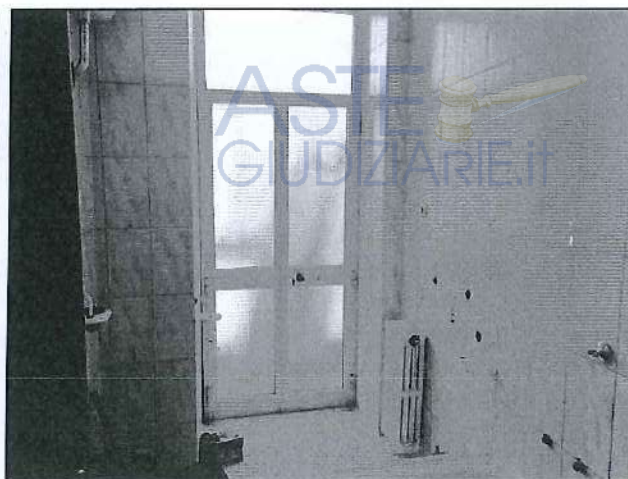
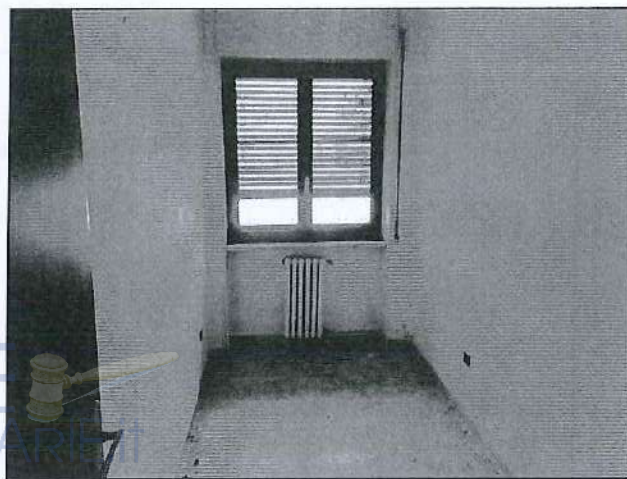
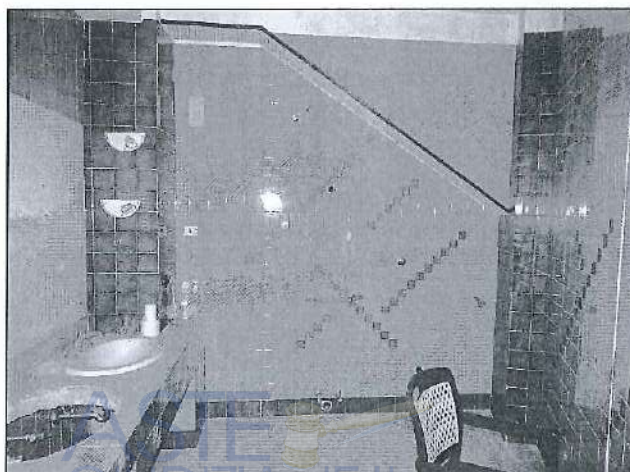
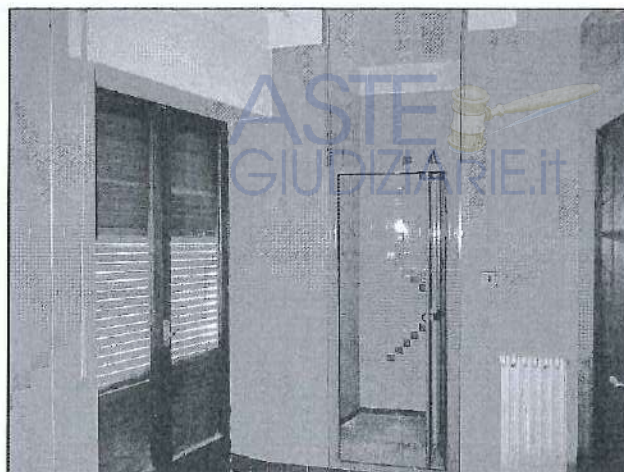
Comune di Ruoti - Via Appia n. 83-  
Foglio 20 part. 45 sub. 21 (ex sub. 8)

L'interno dell'appartamento si presenta con una pavimentazione in marmettoncini di cemento e scaglie di marmo, ad eccezione dei bagni pavimentati con piastrelle di gres porcellanato e ceramica, pareti interne e soffitti intonacati e tinteggiati con pittura acrilica, pareti del bagno e della cucina in parte rivestite con piastrelle in ceramica e in parte tinteggiate con pittura acrilica.

All'interno dell'appartamento sono installati infissi esterni in legno con vetro singolo e sistema di oscuramento con avvolgibili in plastica, bussole interne in legno tamburato e portone d'ingresso in legno. Risulta installata una veranda con struttura in alluminio, a chiusura del balcone a nord.

E' dotato di impianto elettrico, impianto termico del tipo autonomo con caldaia a tiraggio forzato alimentata a gas metano (in disuso), installata all'interno della veranda, e radiatori in ghisa, impianto idrico sanitario nei bagni, mancante di alcuni sanitari, e nella cucina, regolarmente allacciato alla rete fognaria.

Le facciate dell'edificio sono rifinite con intonaco di malta cementizia e tinteggiatura al quarzo, mentre le pareti al piano terra sono rivestite con lastre di marmo in travertino. Lo stato di manutenzione delle facciate risulta alquanto scadente, con presenza di segni di degrado dello strato superficiale d'intonaco e dello strato di pittura con evidenti fenomeni di distacco di elementi di intonaco.

Tutti gli elementi dell'unità immobiliare si presentano in buono stato di manutenzione e conservazione e gli impianti sono stati realizzati nel rispetto della normativa vigente, tuttavia privi delle previste certificazioni.

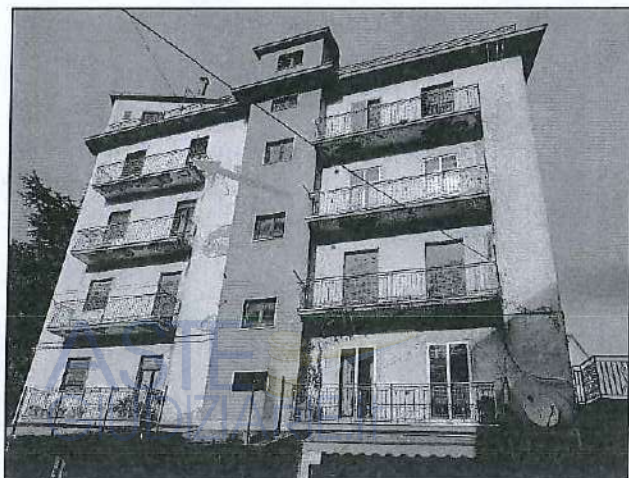
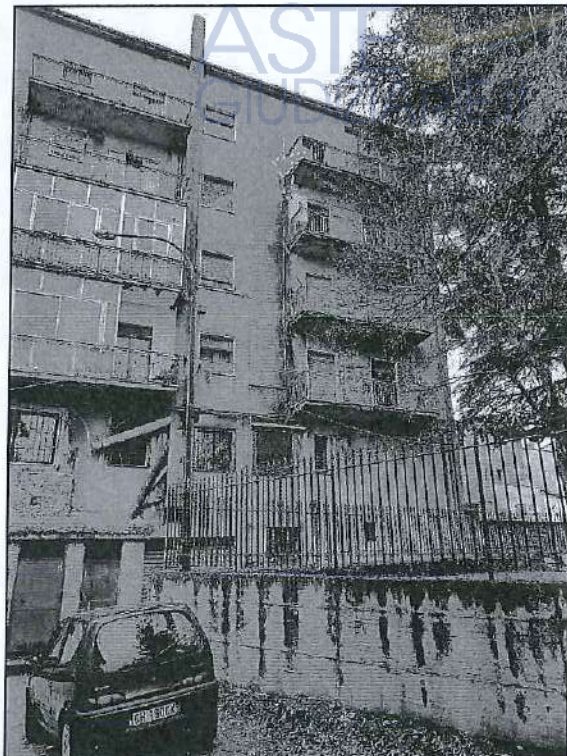
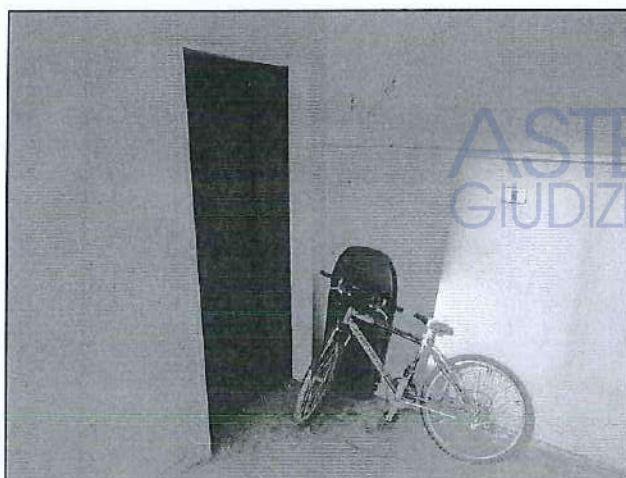
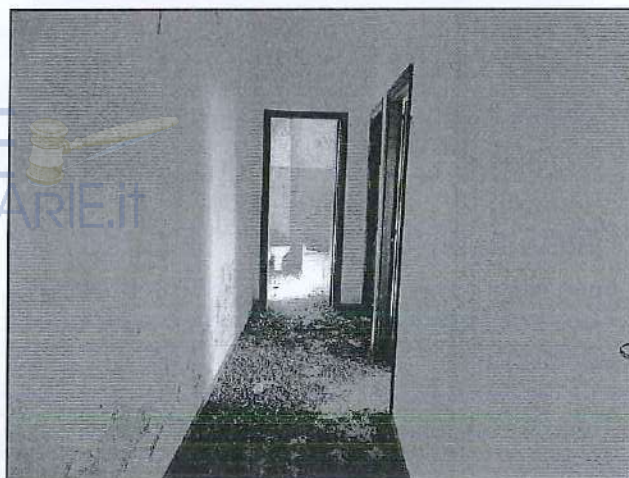
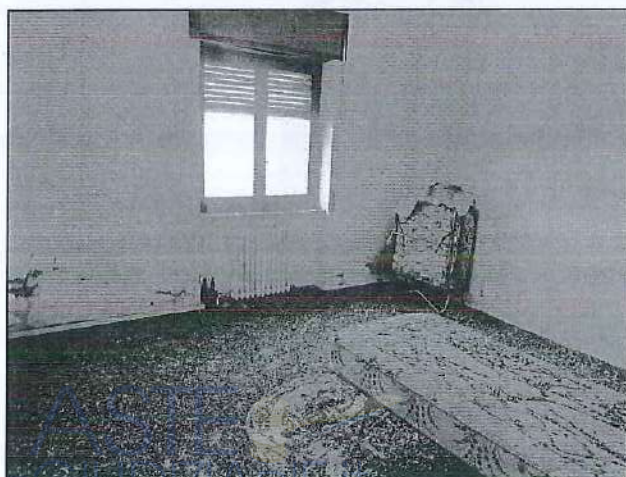
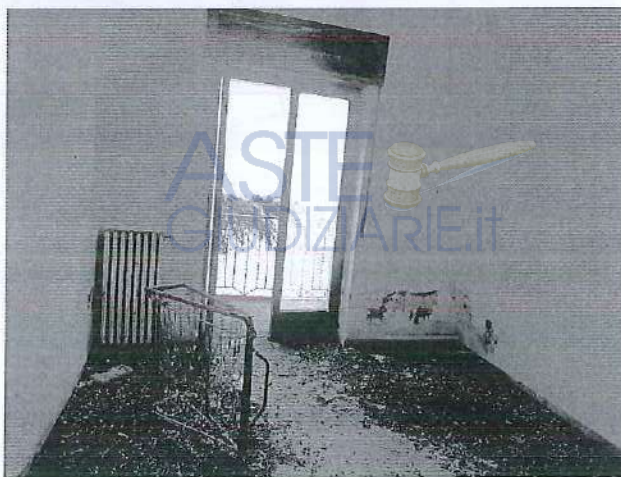
Comune di Ruoti -Via Appia n. 83-  
Foglio 20 part. 45 sub. 11

manutenzione delle facciate risulta alquanto scadente, con presenza di segni di degrado dello strato superficiale d'intonaco e dello strato di pittura con evidenti fenomeni di distacco di elementi di intonaco.

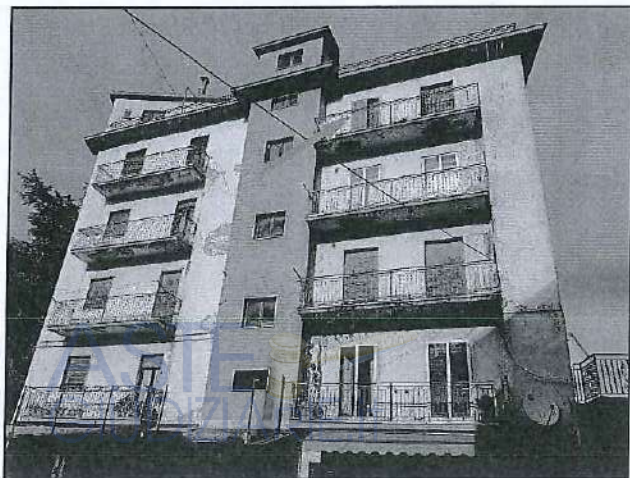
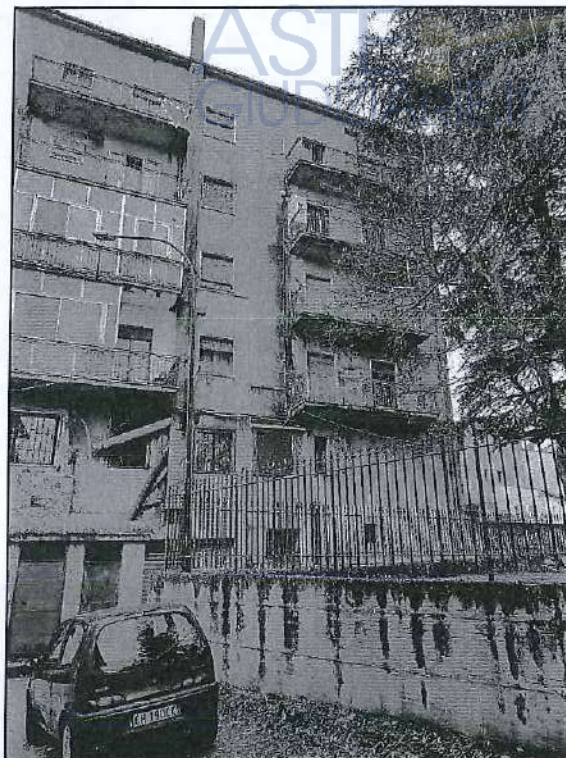
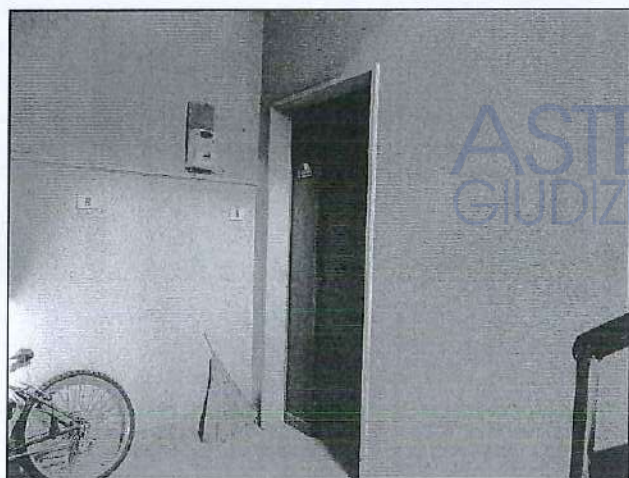
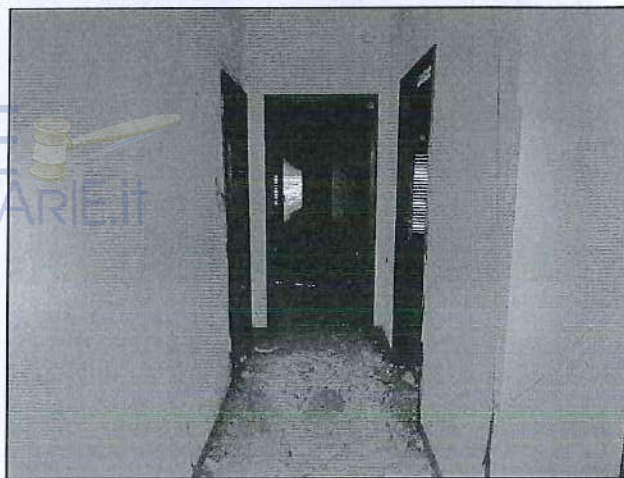
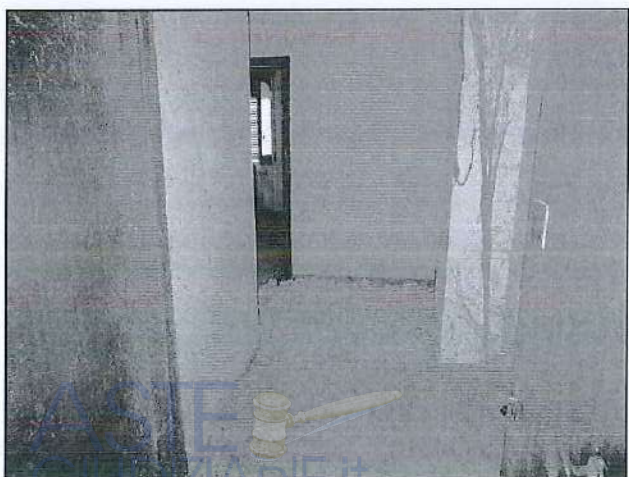
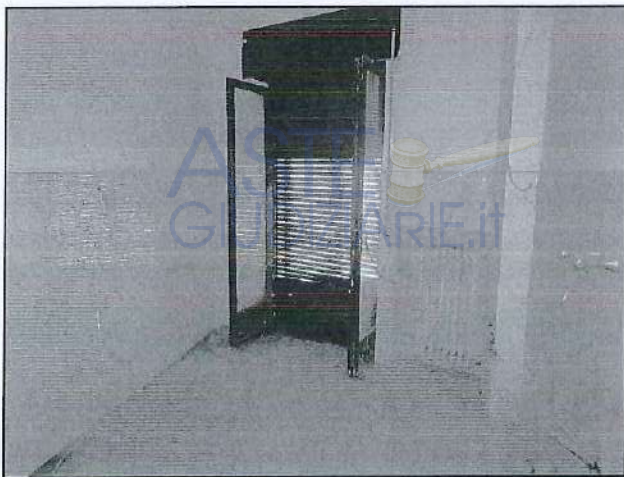
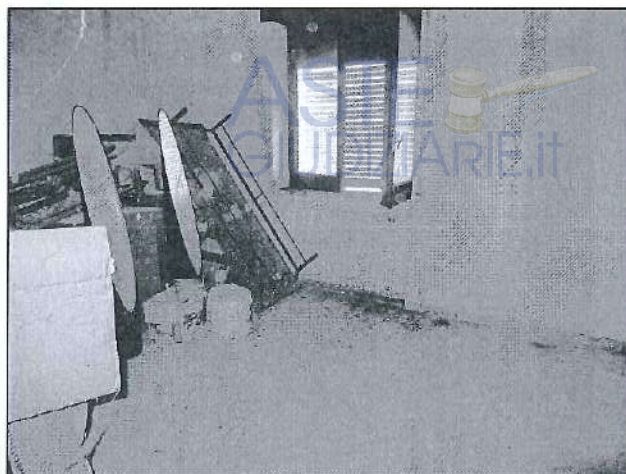
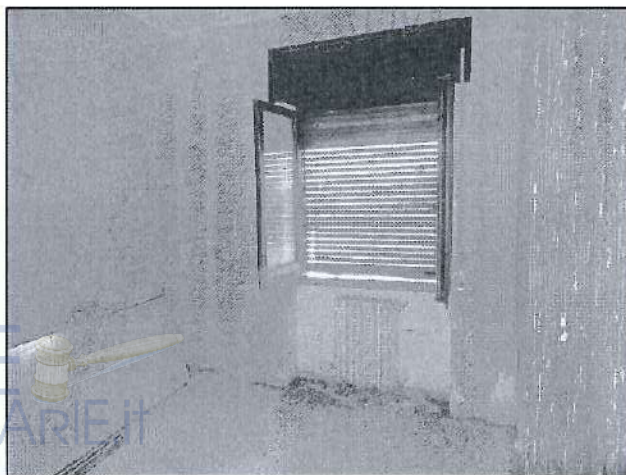
Comune di Ruoti -Via Appia n. 83-  
Foglio 20 part. 45 sub. 12

manutenzione delle facciate risulta alquanto scadente, con presenza di segni di degrado dello strato superficiale d'intonaco e dello strato di pittura con evidenti fenomeni di distacco di elementi di intonaco.
