# TRIBUNALE DI POTENZA

## RELAZIONE DI PERIZIA TECNICA

**"LOTTI N. 5-6-7-8-9-10"**

PROCEDURA FALLIMENTARE R.F. N° 22/1999

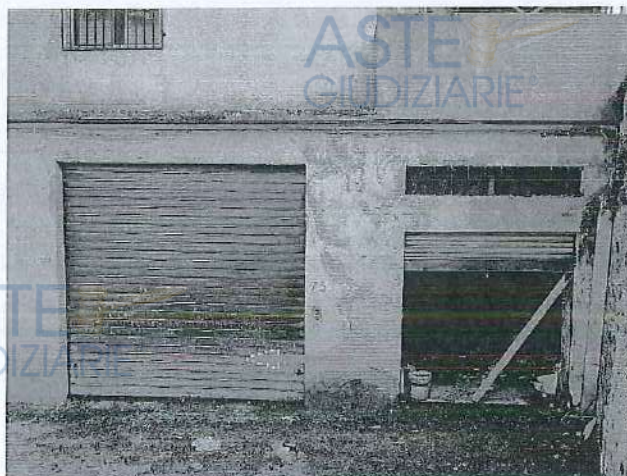
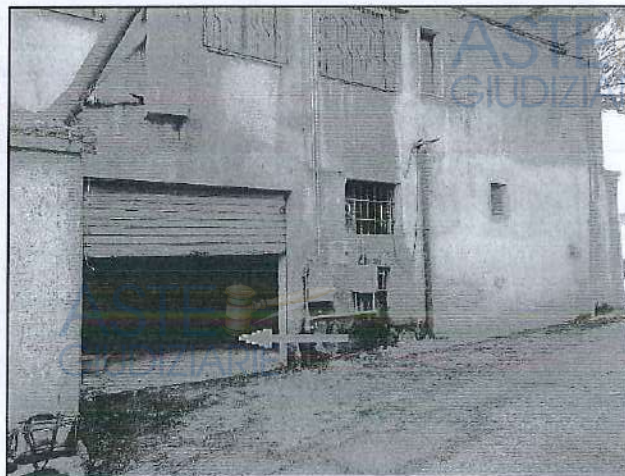
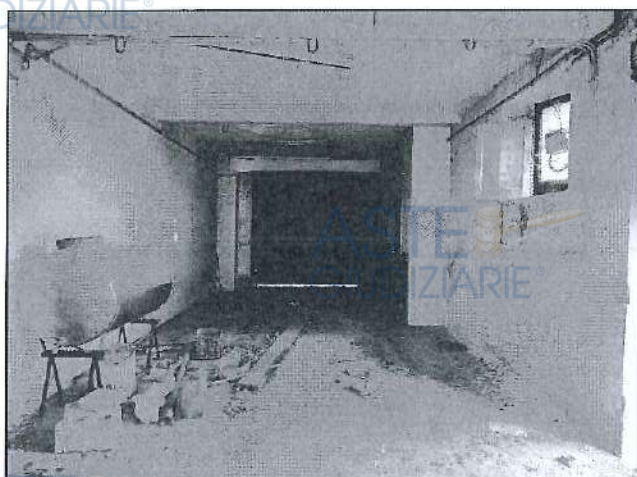
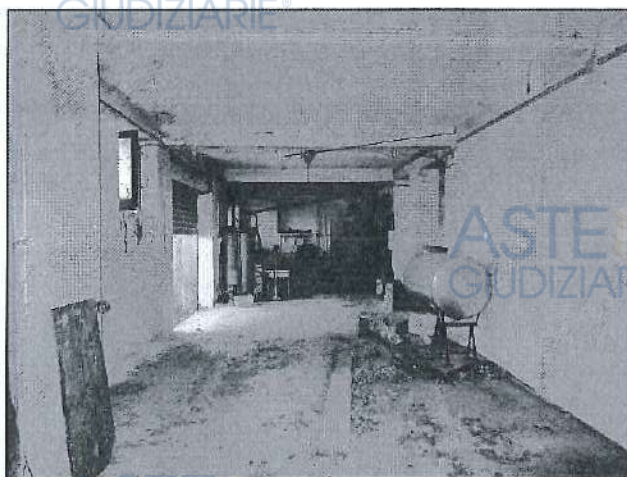
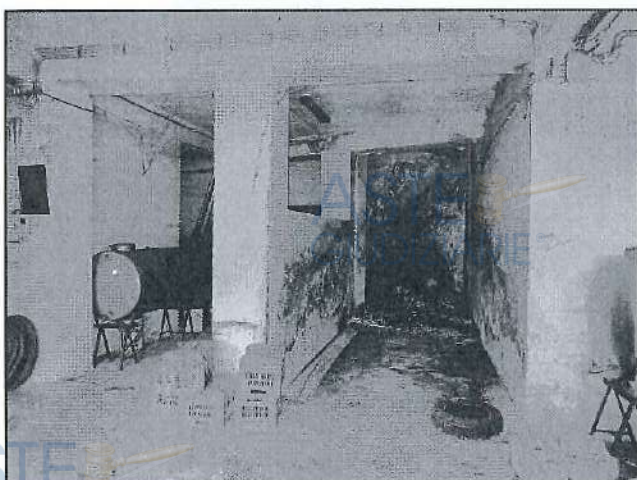
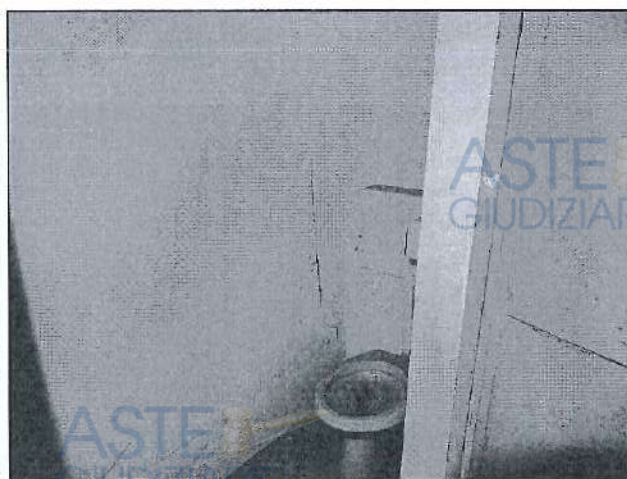
Comune di Ruoti - Via Appia n. 75-  
Foglio 20 part. 45 sub. 20 (ex sub. 1 e sub. 2)

L'interno del locale si presenta con una pavimentazione in marmettoncini di cemento, pareti interne e soffitti intonacati, pareti del bagno rivestite con rivestimento in ceramica.

Le facciate dell'edificio sono rifinite con intonaco di malta cementizia e l'integgiatura al quarzo, mentre le pareti al piano terra sono rivestite con lastre di marmo in travertino. Lo stato di manutenzione delle facciate risulta alquanto scadente, con presenza di segni di degrado dello strato superficiale d'intonaco e dello strato di pittura con evidenti fenomeni di distacco di elementi di intonaco.

Tutti gli elementi dell'unità immobiliare si presentano in mediocre stato di manutenzione e conservazione, con evidenti fenomeni di infiltrazioni d'acqua provenienti dalla parete controterra confinante con la Via Appia.

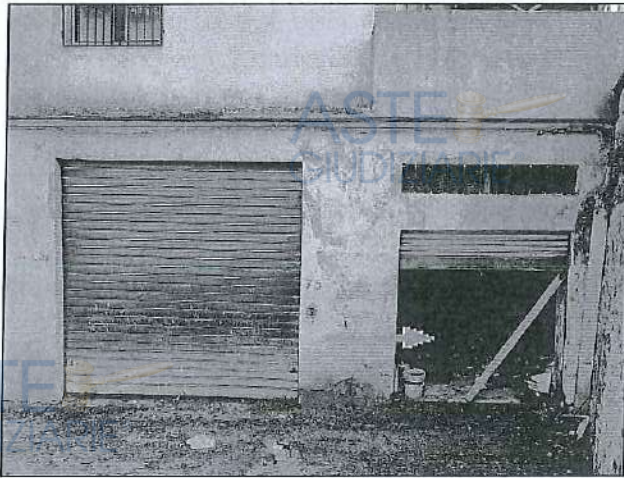
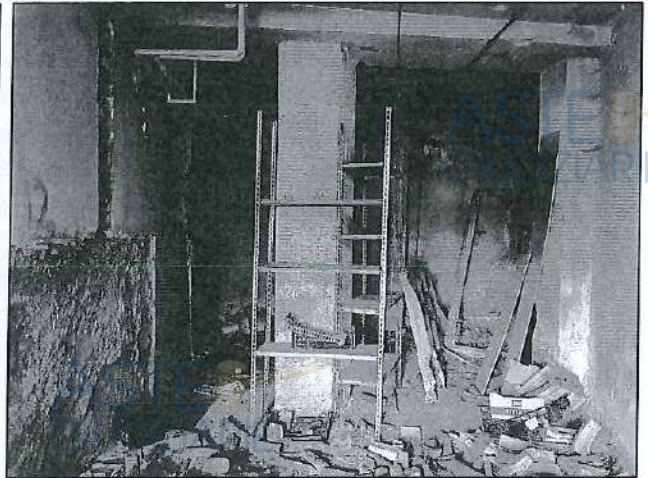
Comune di Ruoti - Via Appia n. 73-  
Foglio 20 part. 45 sub. 3

L'interno del locale, in evidente stato di abbandono, si presenta con una pavimentazione in marmettoncini di cemento, in parte distaccata, pareti interne e soffitti intonacati, con evidenti fenomeni di distacco di elementi di intonaco.

Le facciate dell'edificio sono rifinite con intonaco di malta cementizia e tinteggiatura al quarzo, mentre le pareti al piano terra sono rivestite con lastre di marmo in travertino. Lo stato di manutenzione delle facciate risulta alquanto scadente, con presenza di segni di degrado dello strato superficiale d'intonaco e dello strato di pittura con evidenti fenomeni di distacco di elementi d'intonaco.

Tutti gli elementi dell'unità immobiliare si presentano in pessimo stato di manutenzione e conservazione, con evidenti fenomeni di infiltrazioni d'acqua provenienti dalla parete controterra confinante con la Via Appia.

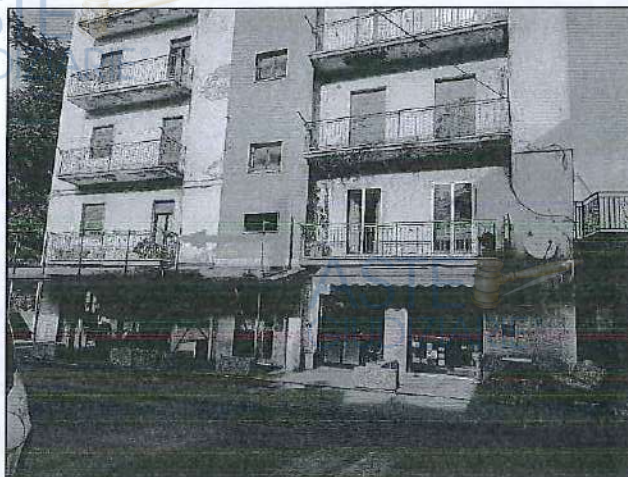
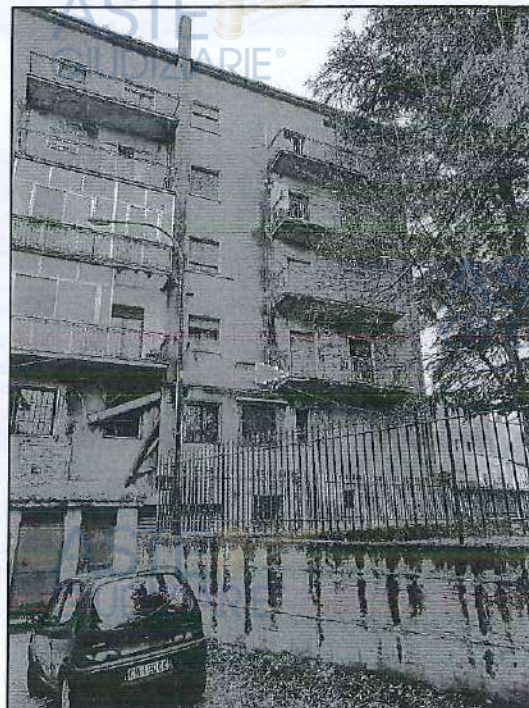
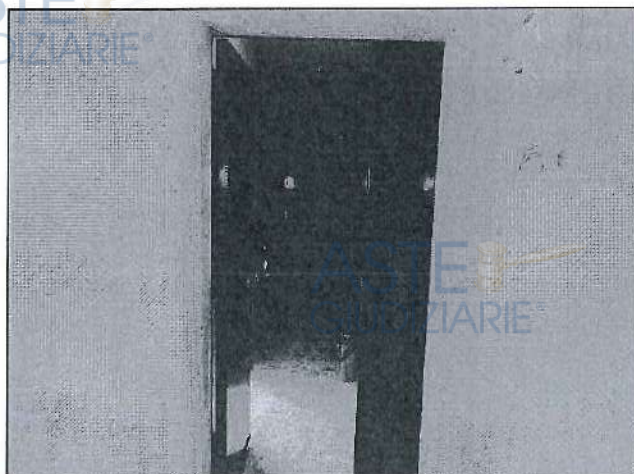
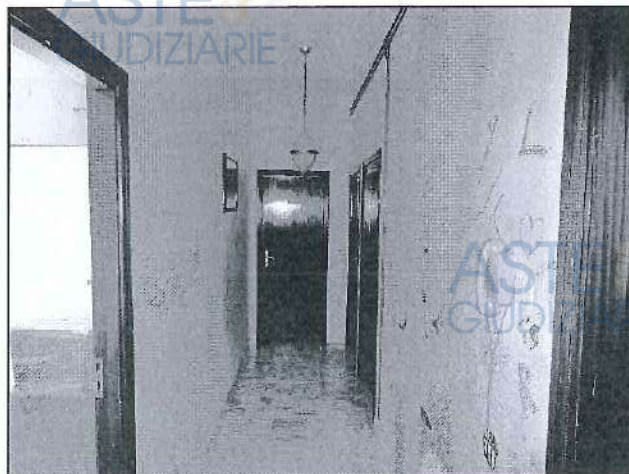
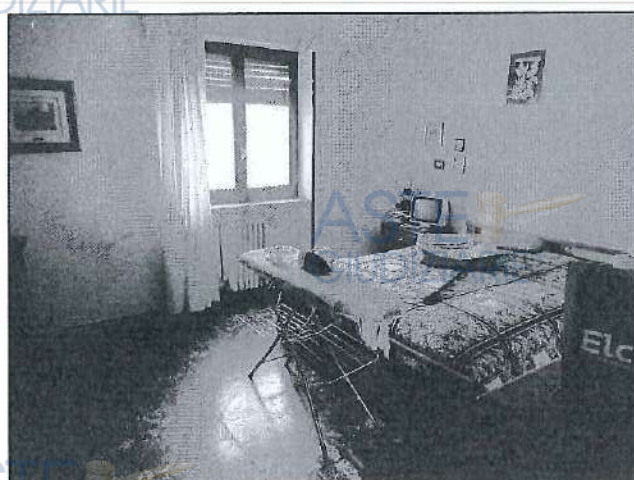
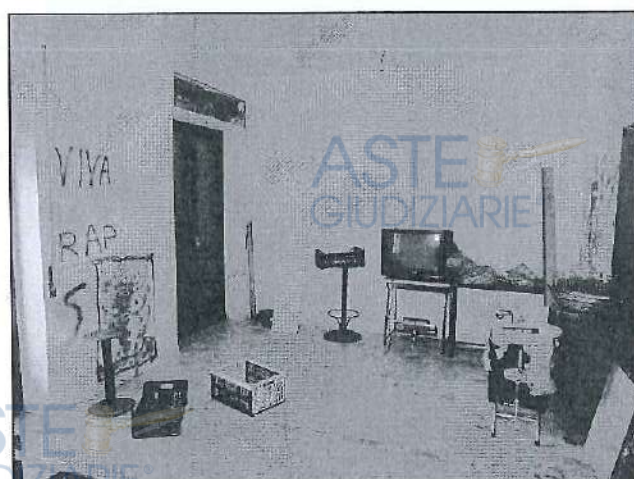
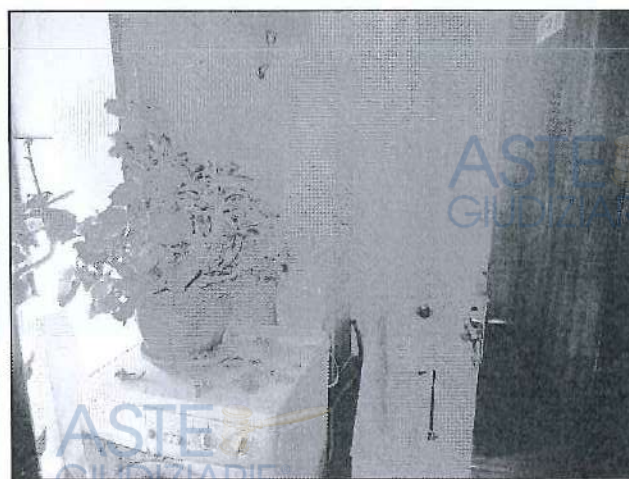
Comune di Ruoli - Via Appia n. 83-  
Foglio 20 part. 45 sub. 6

L'interno dell'appartamento si presenta con una pavimentazione in marmettoncini di cemento e scaglie di marmo, ad eccezione della cucina e del bagno dove è presente una pavimentazione in piastrelle di ceramica, pareti interne e soffitti intonacati e maldestramente tinteggiati con pittura a tempera e imbrattate con una serie di scritte, pareti del bagno e della cucina in parte rivestite con piastrelle in ceramica e in parte tinteggiate con pittura acrilica.

Le facciate dell'edificio sono rifinite con intonaco di malta cementizia e tinteggiatura al quarzo, mentre le pareti al piano terra sono rivestite con lastre di marmo in travertino. Lo stato di manutenzione delle facciate risulta alquanto scadente, con presenza di segni di degrado dello strato superficiale d'intonaco e dello strato di pittura con evidenti fenomeni di distacco di elementi di intonaco.

Tutti gli elementi dell'unità immobiliare si presentano in mediocre stato di manutenzione e conservazione e gli impianti sono stati realizzati nel rispetto della normativa vigente, tuttavia privi delle previste certificazioni.

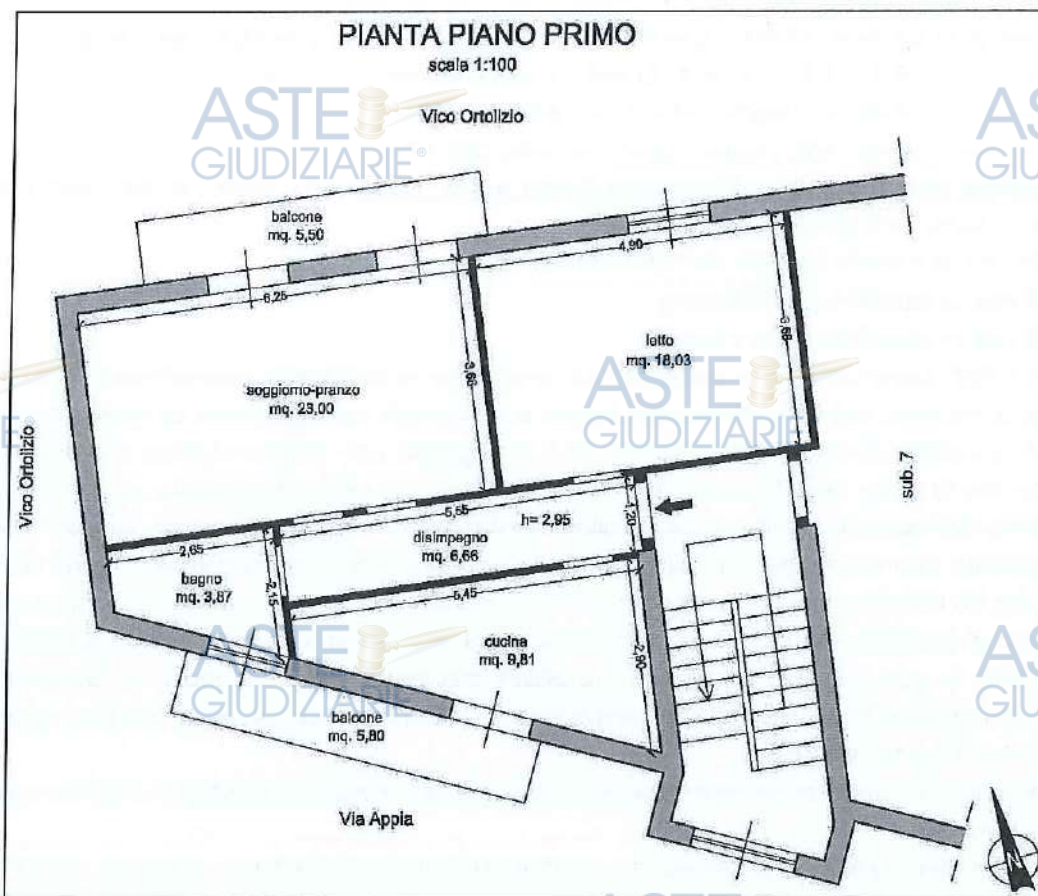
Planimetria stato attuale - Piano Primo -  
Comune di Ruoti - Via Appia n. 83 -  
Foglio 20 part. 45 sub. 6

L'appartamento sviluppa una **superficie netta calpestabile di mq. 61,37**, con un'altezza utile interna di ml. 2,95, ed è composto da n. 5 vani, di seguito descritti:

- disimpegno, superficie netta mq. 6,66;
- soggiorno-pranzo, superficie netta mq. 23,00;
- cucina, superficie netta mq. 9,81;
- camera da letto, superficie netta mq. 18,03;
- bagno, superficie netta mq. 3,87;
- balcone accessibile sia dalla cucina che dal bagno, superficie netta mq. 5,80;
- balcone accessibile dal soggiorno-pranzo, superficie netta mq. 5,50;

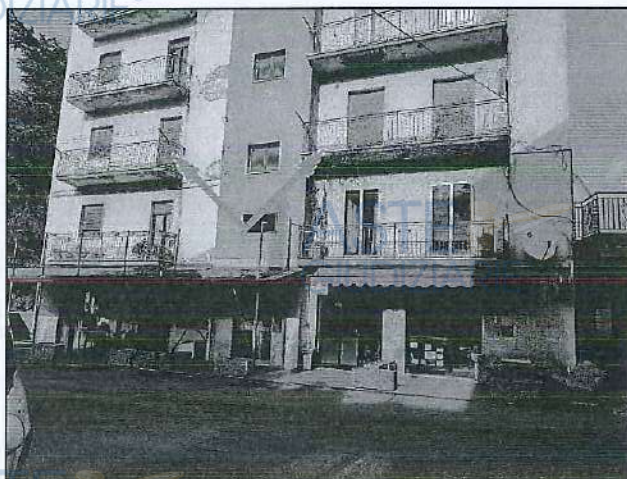
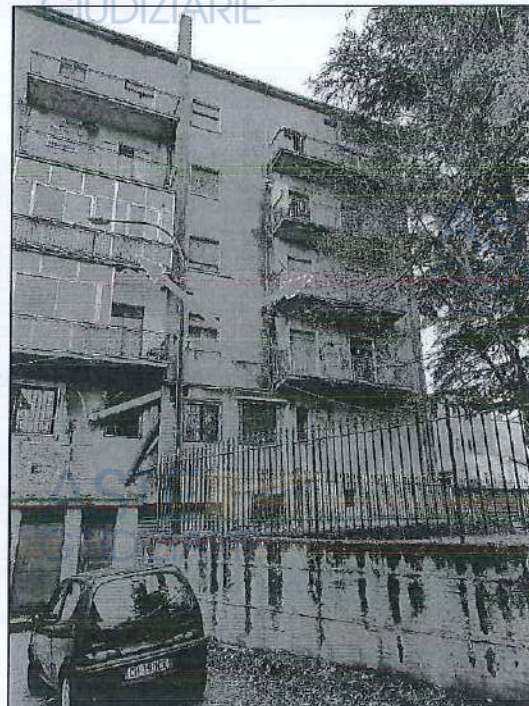
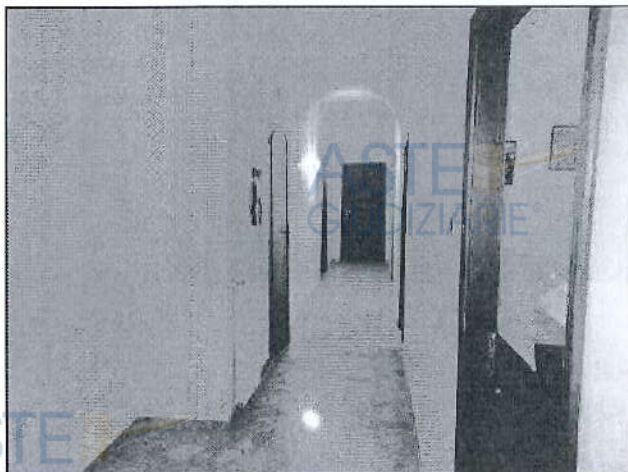
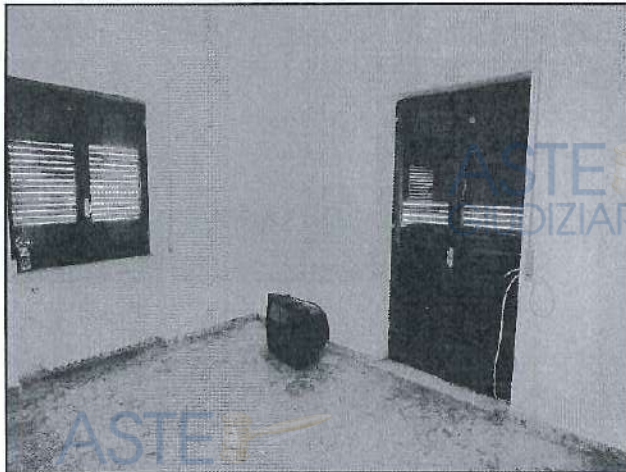
Comune di Ruoti - Via Appia n. 83-  
Foglio 20 part. 45 sub. 21 (ex sub. 8)

L'interno dell'appartamento si presenta con una pavimentazione in marmettoncini di cemento e scaglie di marmo, ad eccezione dei bagni pavimentati con piastrelle di gres porcellanato e ceramica, pareti interne e soffitti intonacati e tinteggiati con pittura acrilica, pareti del bagno e della cucina in parte rivestite con piastrelle in ceramica e in parte tinteggiate con pittura acrilica.

Le facciate dell'edificio sono rifinite con intonaco di malta cementizia e tinteggiatura al quarzo, mentre le pareti al piano terra sono rivestite con lastre di marmo in travertino. Lo stato di manutenzione delle facciate risulta alquanto scadente, con presenza di segni di degrado dello strato superficiale d'intonaco e dello strato di pittura con evidenti fenomeni di distacco di elementi di intonaco.

Tutti gli elementi dell'unità immobiliare si presentano in buono stato di manutenzione e conservazione e gli impianti sono stati realizzati nel rispetto della normativa vigente, tuttavia privi delle previste certificazioni.

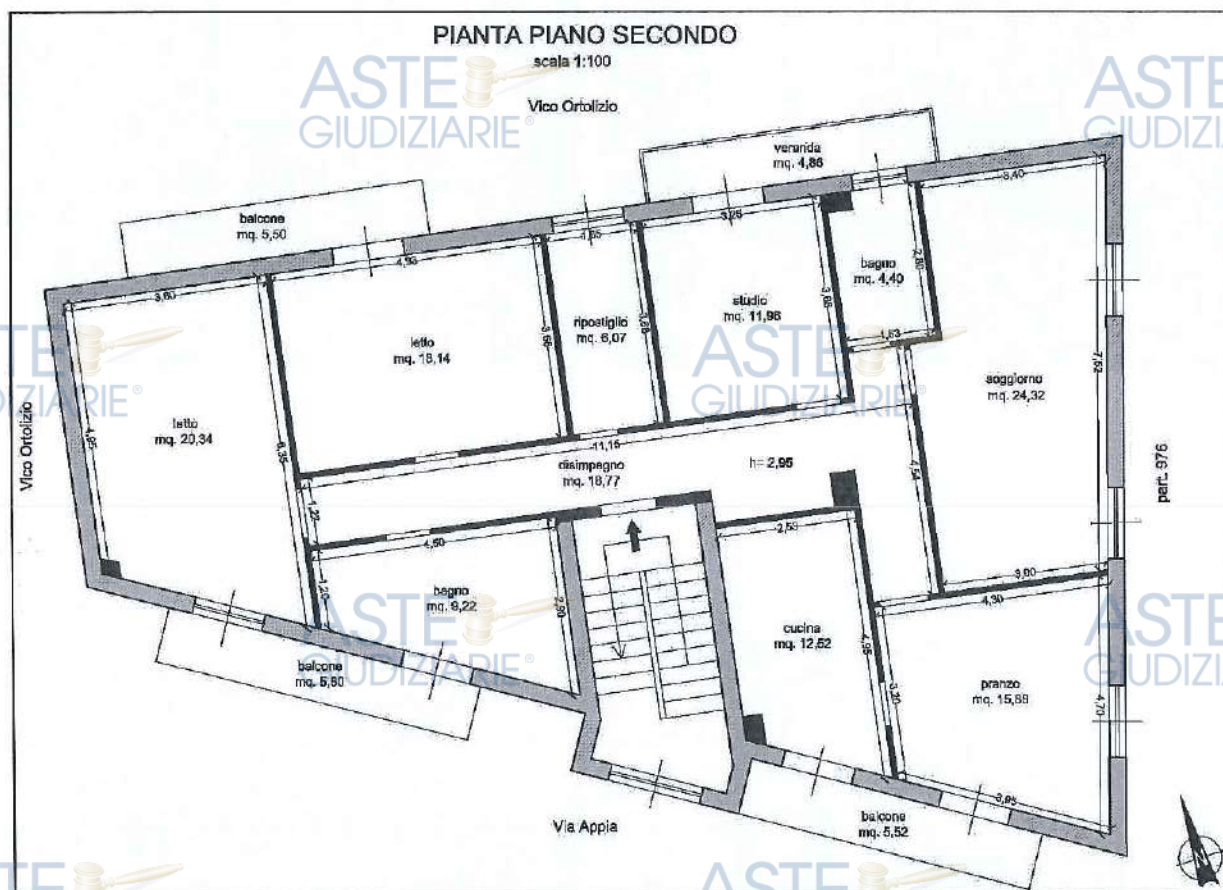
Planimetria stata attuale - Piano Secondo -  
Comune di Ruoti - Via Appia n. 83 -  
Foglio 20 part. 45 sub. 21 (ex sub. 8)

L'appartamento sviluppa una **superficie netta calpestabile di mq. 141,62**, con un'altezza utile interna di ml. 2,95, ed è composto da n. 10 vani, di seguito descritti:

- ingresso-disimpegno, superficie netta mq. 18,77;
- cucina, superficie netta mq. 12,52;
- sala da pranzo, superficie netta mq. 15,88;
- soggiorno-pranzo, superficie netta mq. 24,32;
- bagno, superficie netta mq. 4,40;
- studio, superficie netta mq. 11,96;

- ripostiglio, superficie netta mq. 6,07;
- camera da letto, superficie netta mq. 18,14;
- camera da letto, superficie netta mq. 20,34;
- bagno, superficie netta mq. 9,22;
- balcone accessibile sia dalla cucina che dalla sala da pranzo, superficie netta mq. 5,52;
- balcone accessibile dalla camera da letto, superficie netta mq. 5,50;
- balcone accessibile dal bagno, superficie netta mq. 5,80;
- veranda accessibile dallo studio, superficie netta mq. 4,86;

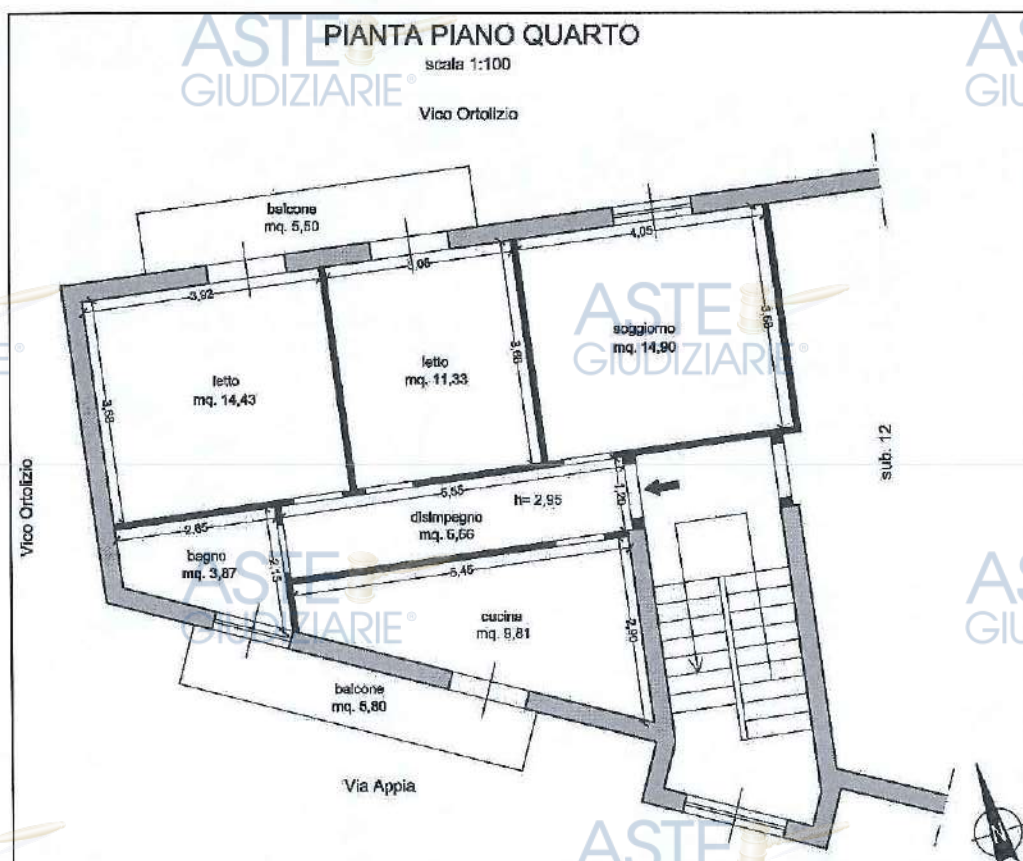
Planimetria stato attuale -Piano Quarto-  
Comune di Ruoti -Via Appia n. 83-  
Foglio 20 part. 45 sub. 11

L'appartamento sviluppa una **superficie netta calpestabile di mq. 61,00**, con un'altezza utile interna di ml. 2,95, ed è composto da n. 6 vani, di seguito descritti:

- disimpegno, superficie netta mq. 6,66;
- soggiorno, superficie netta mq. 14,90;
- cucina, superficie netta mq. 9,81;
- camera da letto, superficie netta mq. 11,33;
- camera da letto, superficie netta mq. 14,43;
- bagno, superficie netta mq. 3,87;
- balcone accessibile sia dalla cucina che dal bagno, superficie netta mq. 5,80;
- balcone accessibile dalle camere da letto, superficie netta mq. 5,50;
